Landsvirkjun - Fljótsdalsstöð
Georg Pálsson, stöðvarstjóri
Hvammseyri í Fljótsdalshreppi
701 Egilsstaðir

Eftirlitsskýrsla

Staður eftirlits: Fljótsdalsstöð, þ.e. farið var á allar starfsstöðvar
Dags eftirlits: 29. október 2009
Tilfni eftirlits: Reglubundið eftirlit
Heilbrigðisfulltrúi: Helga Hreinsdóttir
Eftirlit var framkvæmt í fylgd Georgs Pálssonar

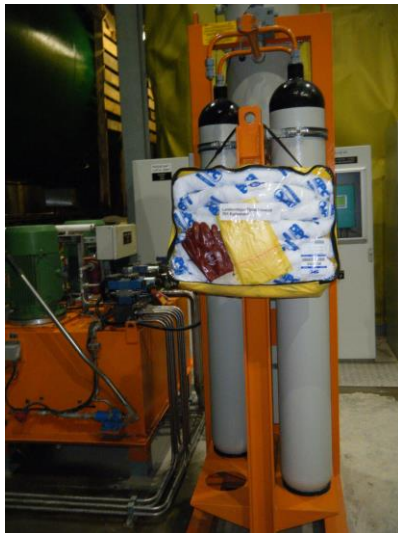
Lokuhellir í Teigsbjargi – „Spill kit“ til reiðu

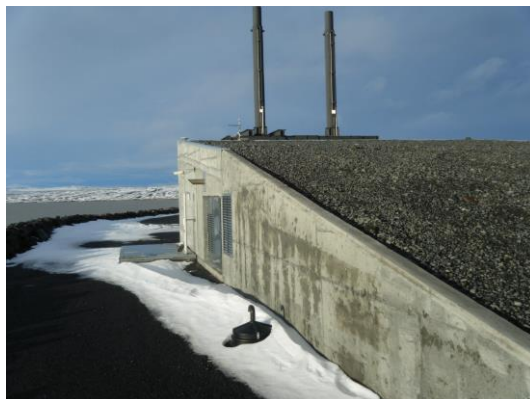
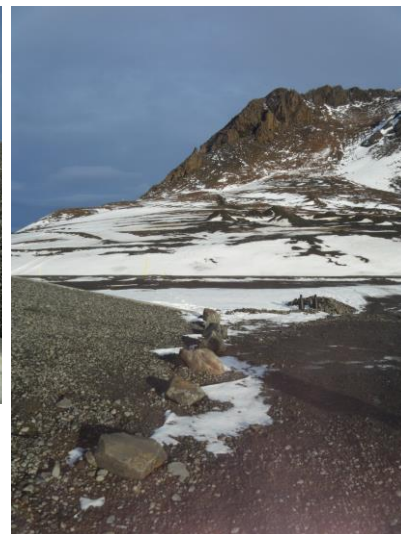
Inntaksmannvirki við Háslón – olúgildra og rotþró

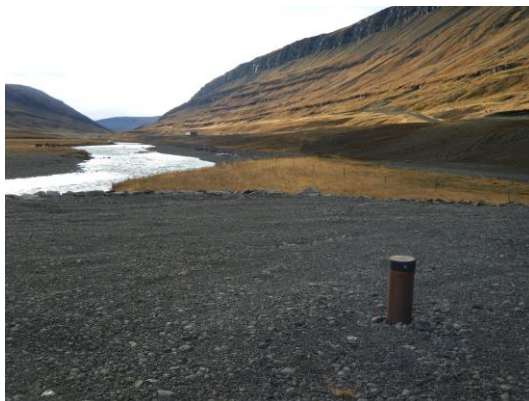
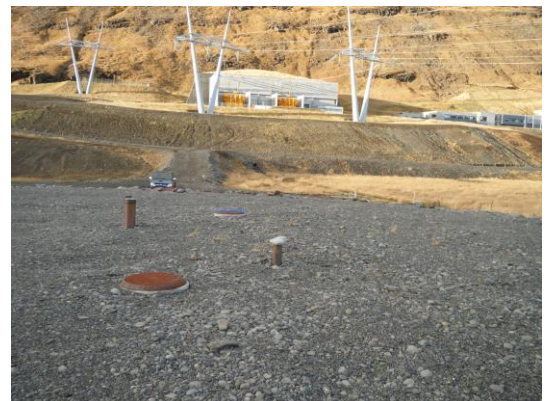
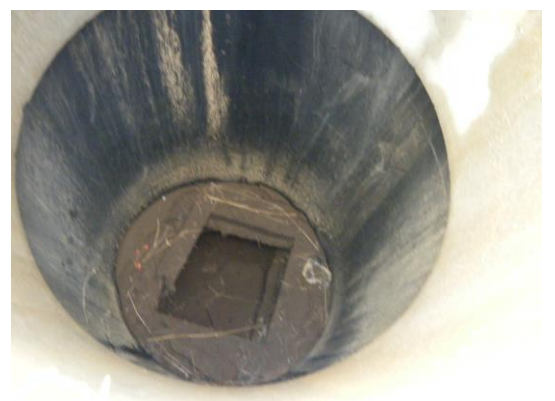
Vatnsveita Fljótsdalsstöðvar

Vatnsveita. Vatnspörf (neysluvatn og þéttivatn á móti árvatni í túrbínunum) Fljótsdalsstöðvar er mikil (122 tonn / klst.) og því hefur borhola sem sá starfsmannaþorpinu Hvammseyri fyrir vatni (borhola sem tilheyrði Fosskraft) verið tengd inná veitukerfi stöðvarinnar og eru það því 5 borholur sem sjá stöðinni fyrir vatni. Öllu vatni er dælt í neyslugeymi og þaðan í Fljótsdalsstöð. Sýni hafa verið tekin af vatninu og hafa niðurstöður verið í samræmi við reglur þar um. Rannsóknaniðurstöður fyrir vatnið úr „Fosskraftborholu“ fylgja hér með.

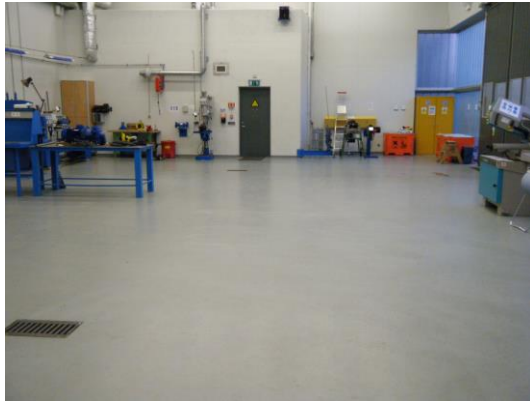
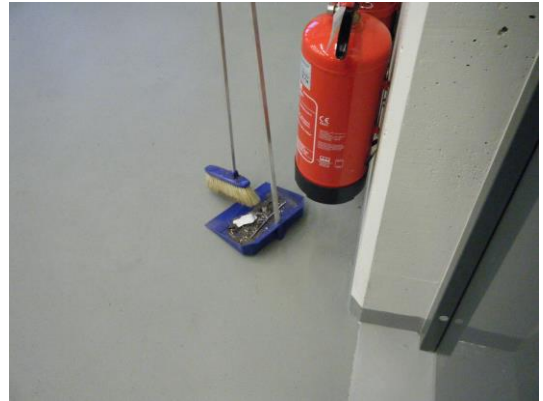
Verkstæði í hlaðhúsi

Á öllum starfsstöðvum eru þrif og umgengni til fyrirmyndar. Þar sem til staðar er olía eða glussi eru lekabyttur undir og uppsogsefni við höndina. Öryggisráðstafanir eru viðhafðar þar sem unnið er með gas eða efnavöru sem gæti spillst í umhverfið og flokkun úrgangs og meðferð spilliefna er einnig öðrum til eftirbreytni. Ekki síst vakti athygli hve snyrtilegt er á verkstæðinu í hlaðhúsinu.

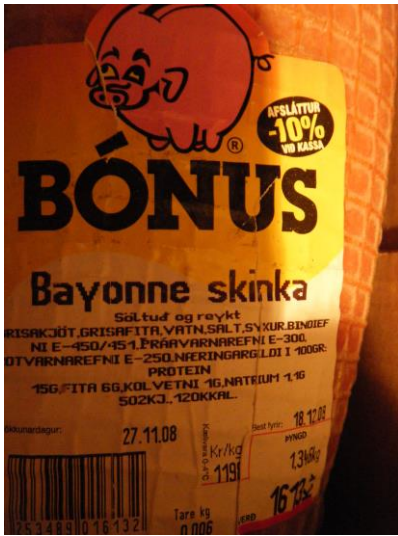
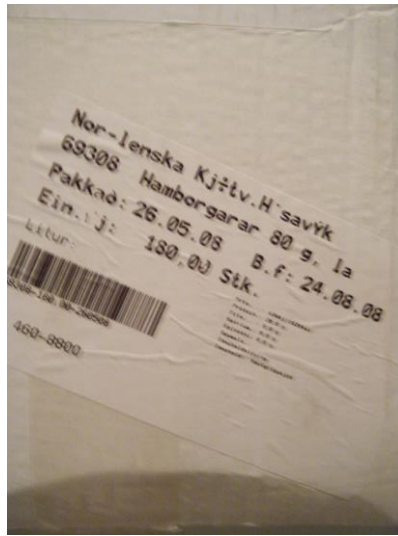
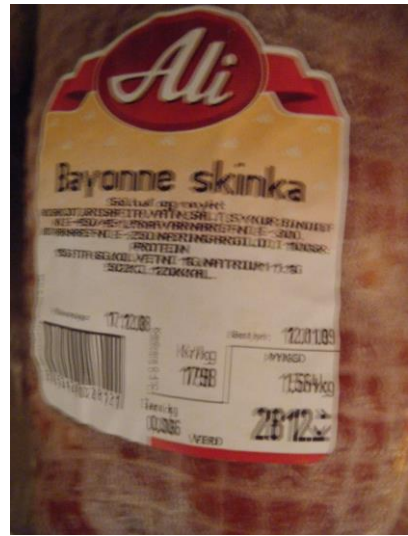
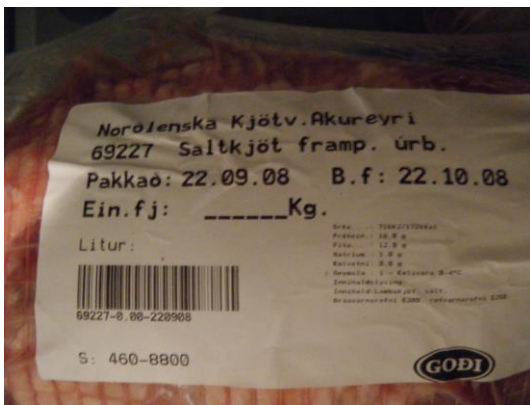
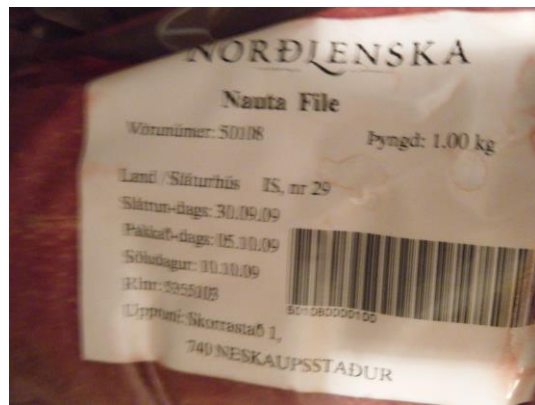
Mötuneyti í hlaðhúsi.

Öll rými mötuneytis eru snyrtileg og vel til haldið. Hitastigsskráning (3 kælar, kæliborð og frystir) er til staðar og samviskusamleg færð inn.

Öll matvara í frysti / kæli er geymd í hillum s.s. engin matvara geymd á gólfi. Prifaáætlun er til staðar í mötuneyti en eitthvað vantaði upp á skráningar.

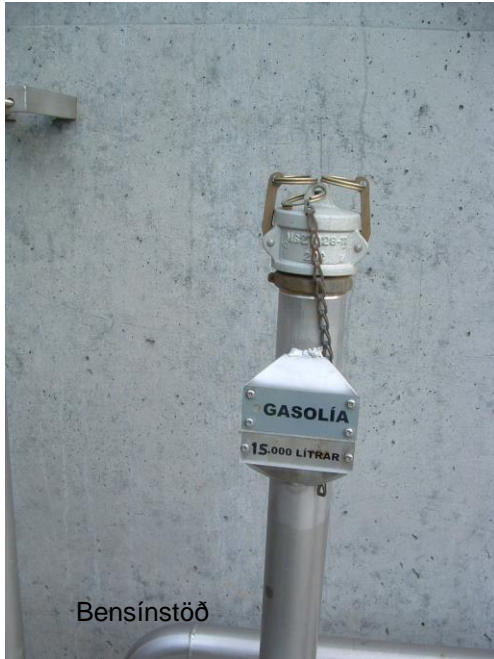
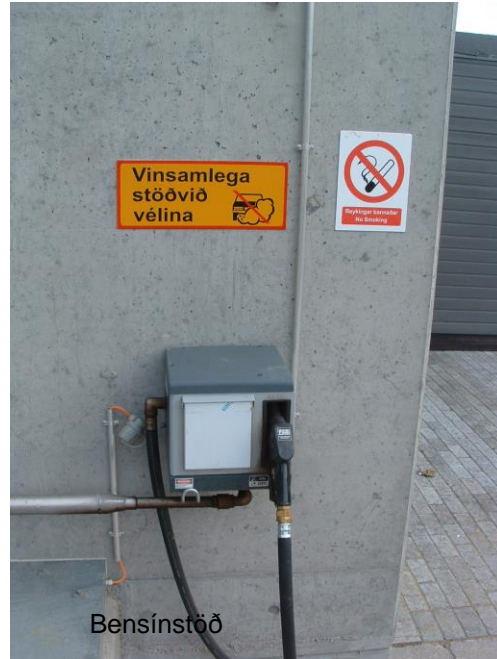
Bensínstöð. Bensínstöð er nú fullfrágengin og búið að setja upp merki sbr. krafa HAUST í úttektarskýrslu. Eingöngu er um að ræða gasolíu og er allur búnaður í samræmi við reglur þar um.

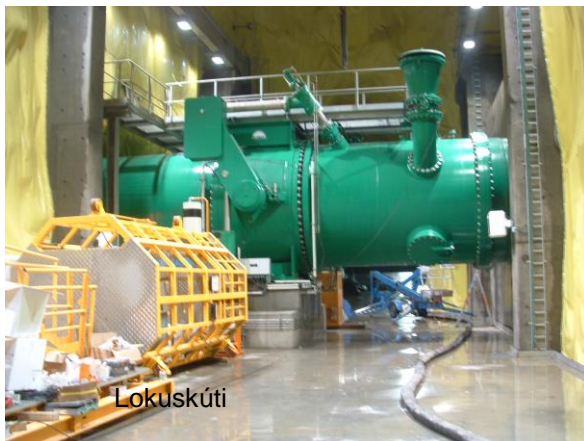
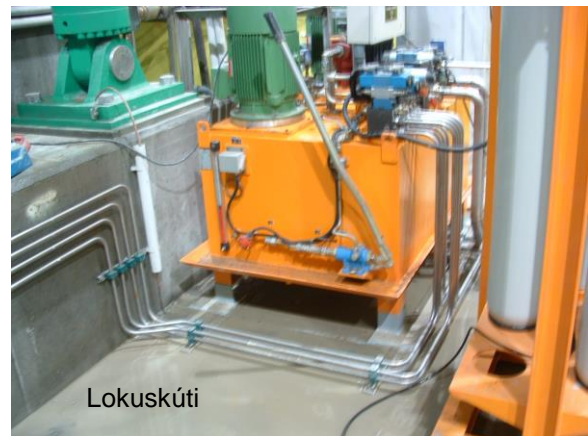
Lokuskúti Teigsbjargi. Unnið var við lokafrágang skúta og ganga að honum. Í lokuskúta er lokubúnaður fyrir göng (tveir farvegir) að Fljótsdalsstöð og er lokum stýrt með glussakerfi. Heildarmagn glussa á kerfi er um 1000 lítrar en lekabytta er undir glussageymi. Engin merki um leka voru sjáanleg þegar aðstaðan var skoðuð.

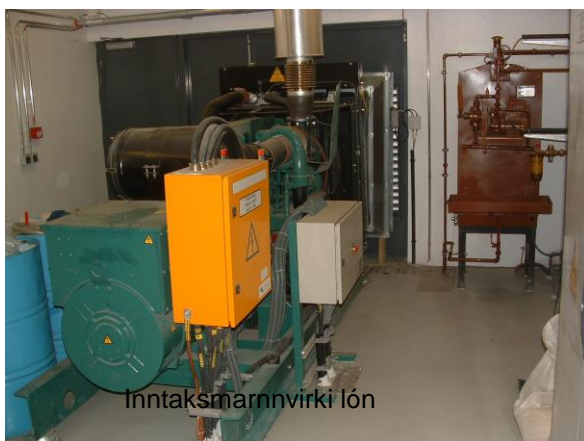
Inntaksmannvirki lón

Inntaksmannvirki Kárahnjúkastíflu. Um er að ræða búnað (lokur) sem stjórnar rennsli úr lóninu inní aðrennslisgöngin. Lokukerfið inniheldur u.þ.b. 1500 lítra af glussa en glussageymir er í lekabyttu. Auk þess er varaafstöð í inntaksmannvirkinu og tengist hún 6000 lítra olíutanki sem er niðurgrafinn og í pró. Olíuskilja er tengd við niðurföll í húsi þ.m.t. rými varaafstöðvar. Skoðað var í olíuskilju og reyndist hún tóm. Hvergi sáust ummerki um olíuleka í inntaksmannvirki.

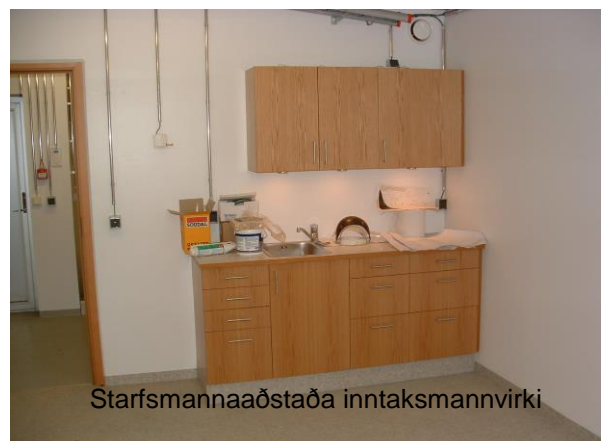
Starfsmannaaðstaða er ekki að fullu frágengin.

Starfsmannaaðstaða inntaksmannvirki
