Héraðsflói - Vöktun strandar Grunnástand

Skýrsla nr: LV-2008/067

Titill: Héraðsflói - Vöktun strandar. Grunnástand

HÉRAÐSFLÓI – VÖKTUN STRANDAR**GREINARGERÐ**

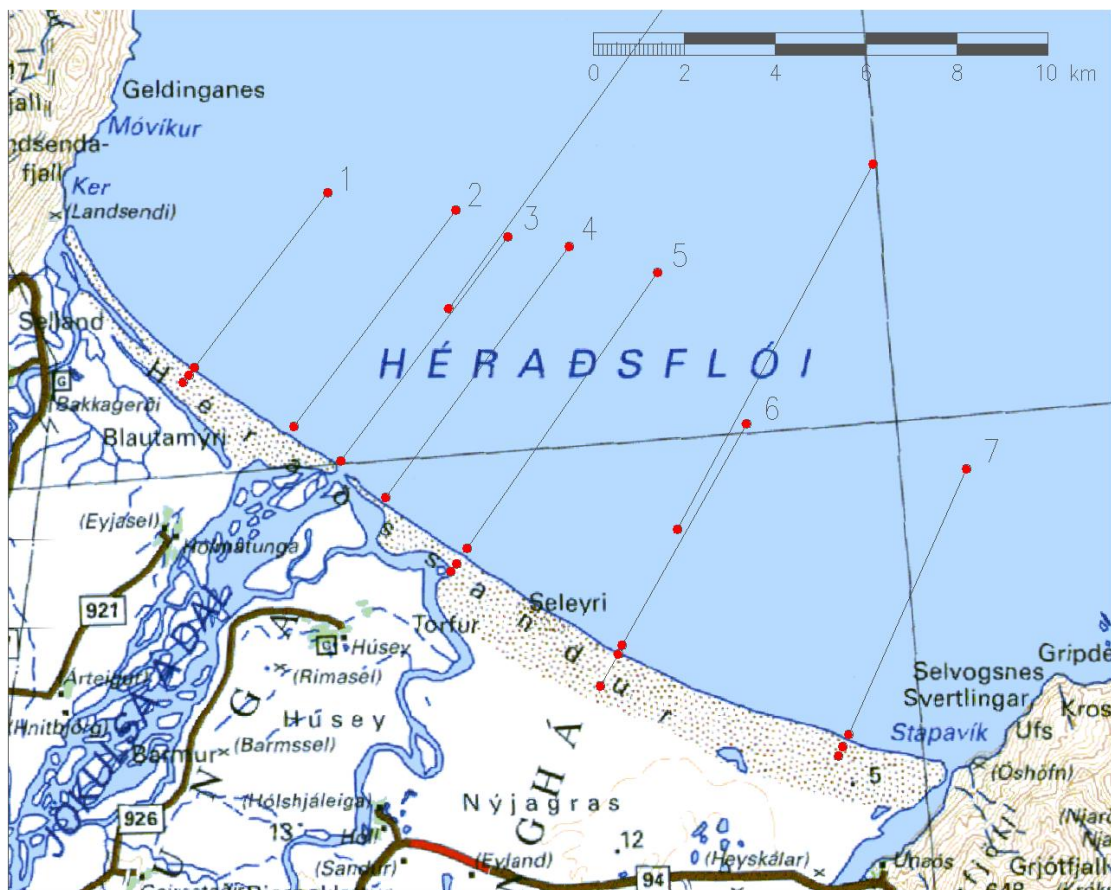
Mynd 2 Lega þversniða út frá strönd Héraðsflóa

Siglingastofnun Íslands (SÍ) mældi dýpi í sjö þversniðum í Héraðsflóa þann 1. ágúst 2000. Sniðin eru sýnd á mynd 2. Mælt var frá strönd og niður á um 100 m dýpi. Þann 23. ágúst sama ár framlengdi Stuðull verkfræði- og jarðfræðiþjónusta ehf. snið SÍ, merkt 3 og 6, niður á um 200 m dýpi. Þann 31. ágúst og 1. september sama ár framlengdi Stuðull sömu snið upp á strönd.

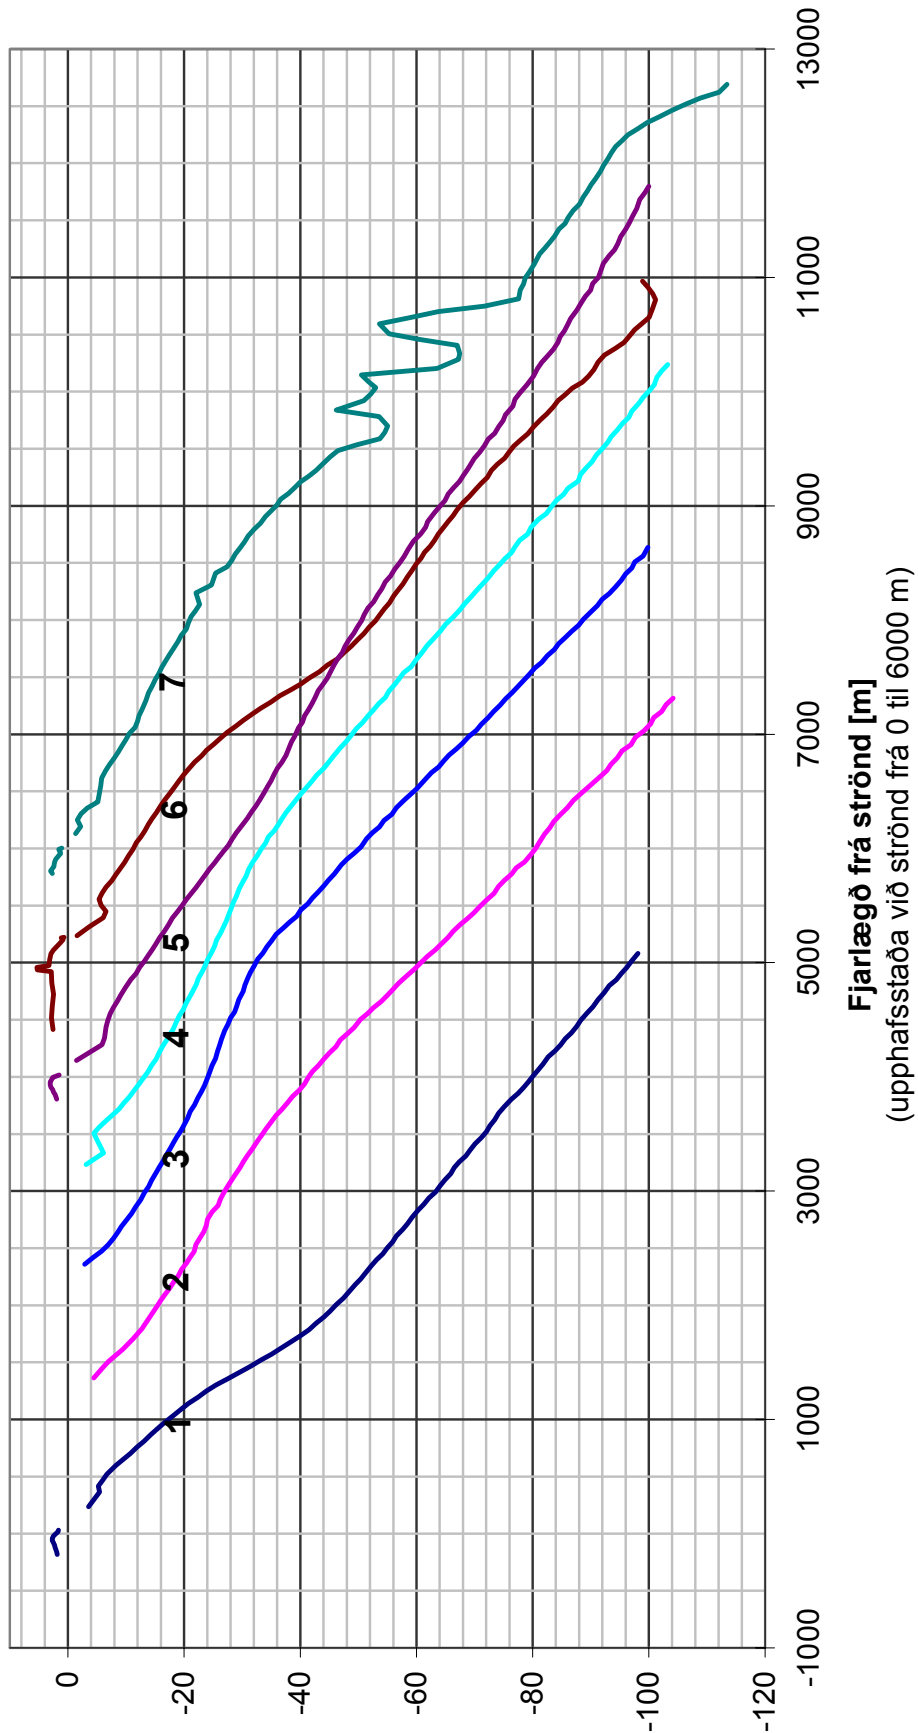
Mynd 3 Hæð og dýpi í sniðum (sniðum dreift jafnt eftir strönd). Hæð á landi miðast við landshæðarkerfi. Dýpi miðast við stórstraumfjöru

Þversnið á landi og sjó eru sýnd á mynd 3. Þversnið á landi eru einnig sýnd á mynd 4. Í sérfræðiskýrslu með mati á umhverfisáhrifum Kárahnjúkavirkjunar um rof Héraðsflóa var metið mögulegt rof á ströndinni vegna breytinga á framburði ána eftir virkjun⁶ og eru niðurstöður þeirrar vinnu m.a. að líklegast muni ströndin hopa að jafnaði um 500 m á næstu 200 árum og að efri mörk mögulegs rofs á sama tíma séu um það bil 730 m. Snið 6 er undan bænum Húsey, á mynd 5 er sniðið sýnt ásamt staðsetningu Húseyjar sem er rúmlega 3 km frá strönd. Inn á myndina er merkt líkleg staðsetning strandar eftir 200 ár og mesta mögulega rof strandar á sama tíma. Á mynd 6 er sama snið, þar sem merkt hefur verið inn líkleg staðsetning strandar eftir 200 ár og staðsetning strandar skv. loftmyndum frá 1945-6, 1988 og 2000.

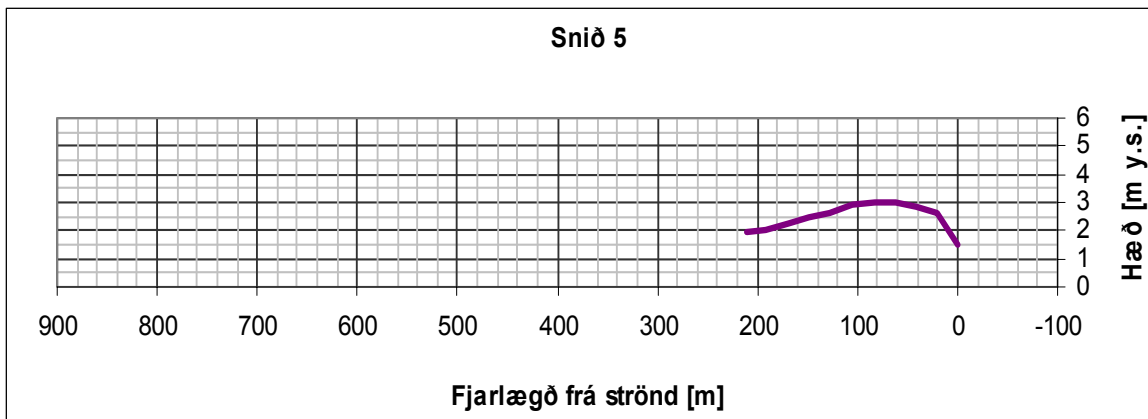
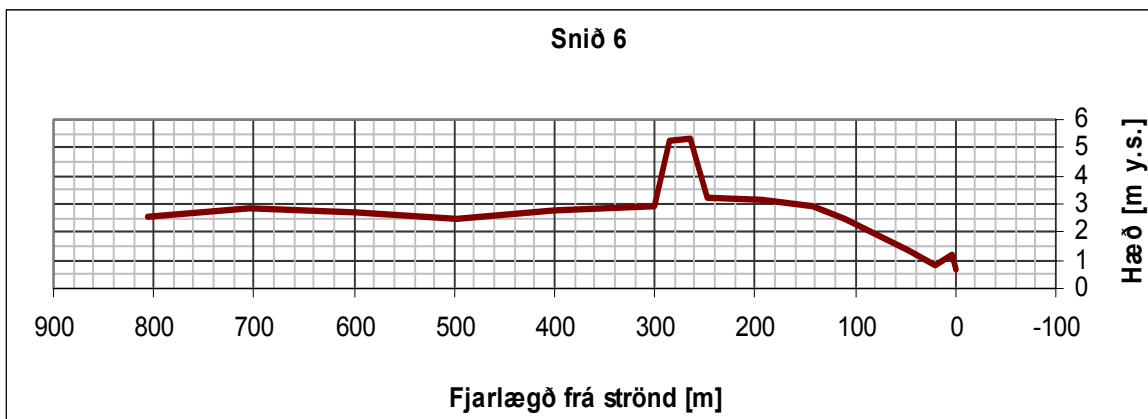
Mynd 4 Hæðarlega á strönd. Hæð á landi miðast við landshæðarkerfi

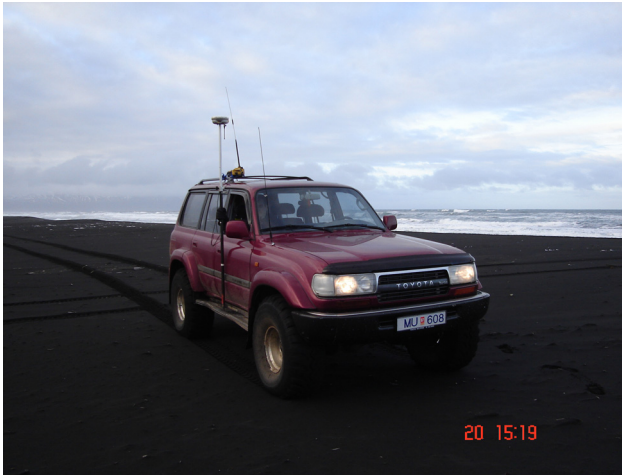
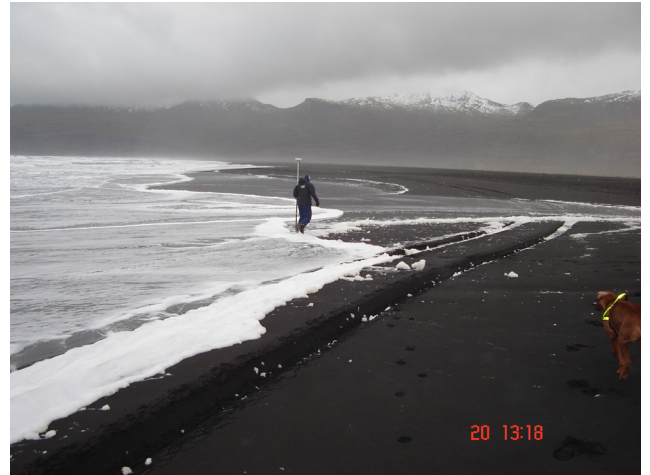
Á mynd 7 sést uppsetning mælitækisins þann 20. október á Land Cruiser bifreið þegar syðri hluti flóans var mældur, ásamt dæmigerðri fjarlægð hjólfarsins frá sjávarborði. Keyrt var eftir bakka sem talinn var marka efstu sjávarstöðu.

Mynd 7 Strandlína Héraðsflóa sunnan Jökulsár á Dal mæld með GPS staðsetningartæki

Base var stillt upp á fastmerki við Móberg (OS7150W). Þegar komið var niður á sandinn var repeater komið fyrir á þaki Land Cruiser bifreiðar mælingamanna. Mælingamaður hélt síðan á GPS tækinu út um glugga bifreiðarinnar (farþegamegin) og lét það standa á stigbretti hennar. Tækishæð var um 2,5 m. Síðan var ekið eftir sandinum frá klukkan 11:30 til 15:30 og mældar tvær línur mis ofarlega í fjörunni. Sunnan megin á sandinum var nokkuð greinilegur bakki sem mælingamaður taldi að markaði efstu sjávarstöðu (stórstraumsflóð) og var ekið eftir honum. Síðan var mæld önnur lína ofar í fjörunni. Auk þess voru mæld inn tvö snið, um 200 m löng, þar sem gengið var með GPS tækið.

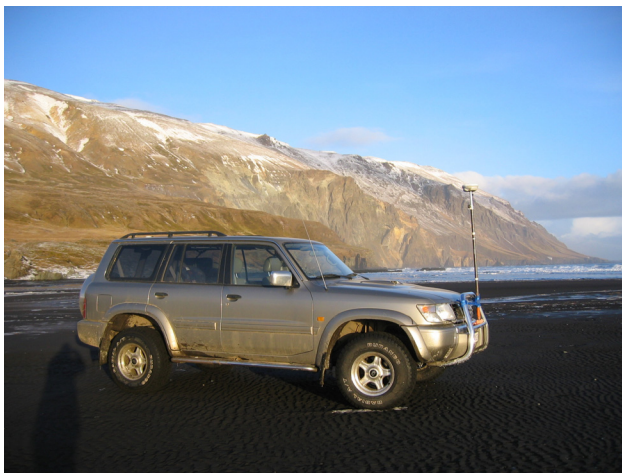
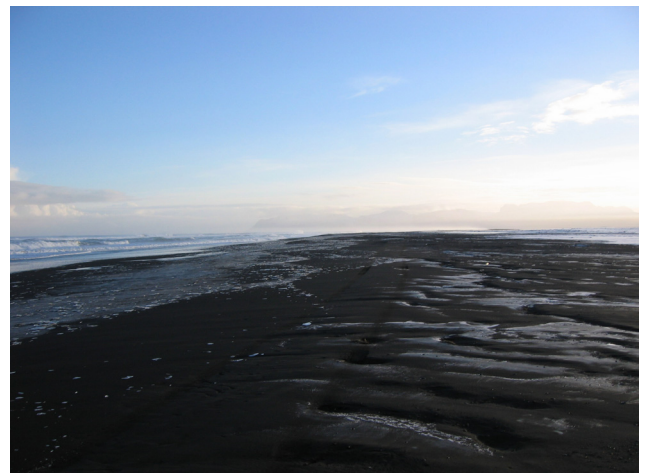
Á mynd 8 sést uppsetning mælitækis þann 9. nóvember á Patrol bifreið þegar nyrðri hluti flóans var mældur, ásamt dæmigerðri fjarlægð hjólfarsins frá sjávarborði. Ekið var eftir ströndinni þar sem talið var að fjörumörk lægju.

Mynd 8 Strandlína Héraðsflóa norðan Jökulsár á Dal mæld með GPS staðsetningartæki

Base var stillt upp á fastmerki sunnan við bæinn Hlíðarhús (OS7152). Vegna vandamála við að fá samband við base þegar komið var niður á Héraðssand var sett út fastmerki við gatnamót að bænum Bakkagerði. Þar var base síðan stillt upp þegar vestari hluti Héraðssands var mældur inn. Mæling fór þannig fram að GPS tæki var fest framan á Patrol jeppa sem var ekið eftir ströndinni frá klukkan 11:00 til 13:00 þar sem mælingamaður taldi að væru efstu fjörumörk (stórstraumsflóð). Tækishæð var 2,3 m. Mældar voru tvær línur í fjörunni líkt og gert var 20. október. Auk þess var mælt inn eitt snið, um 200 m langt, þar sem gengið var með GPS tækið.

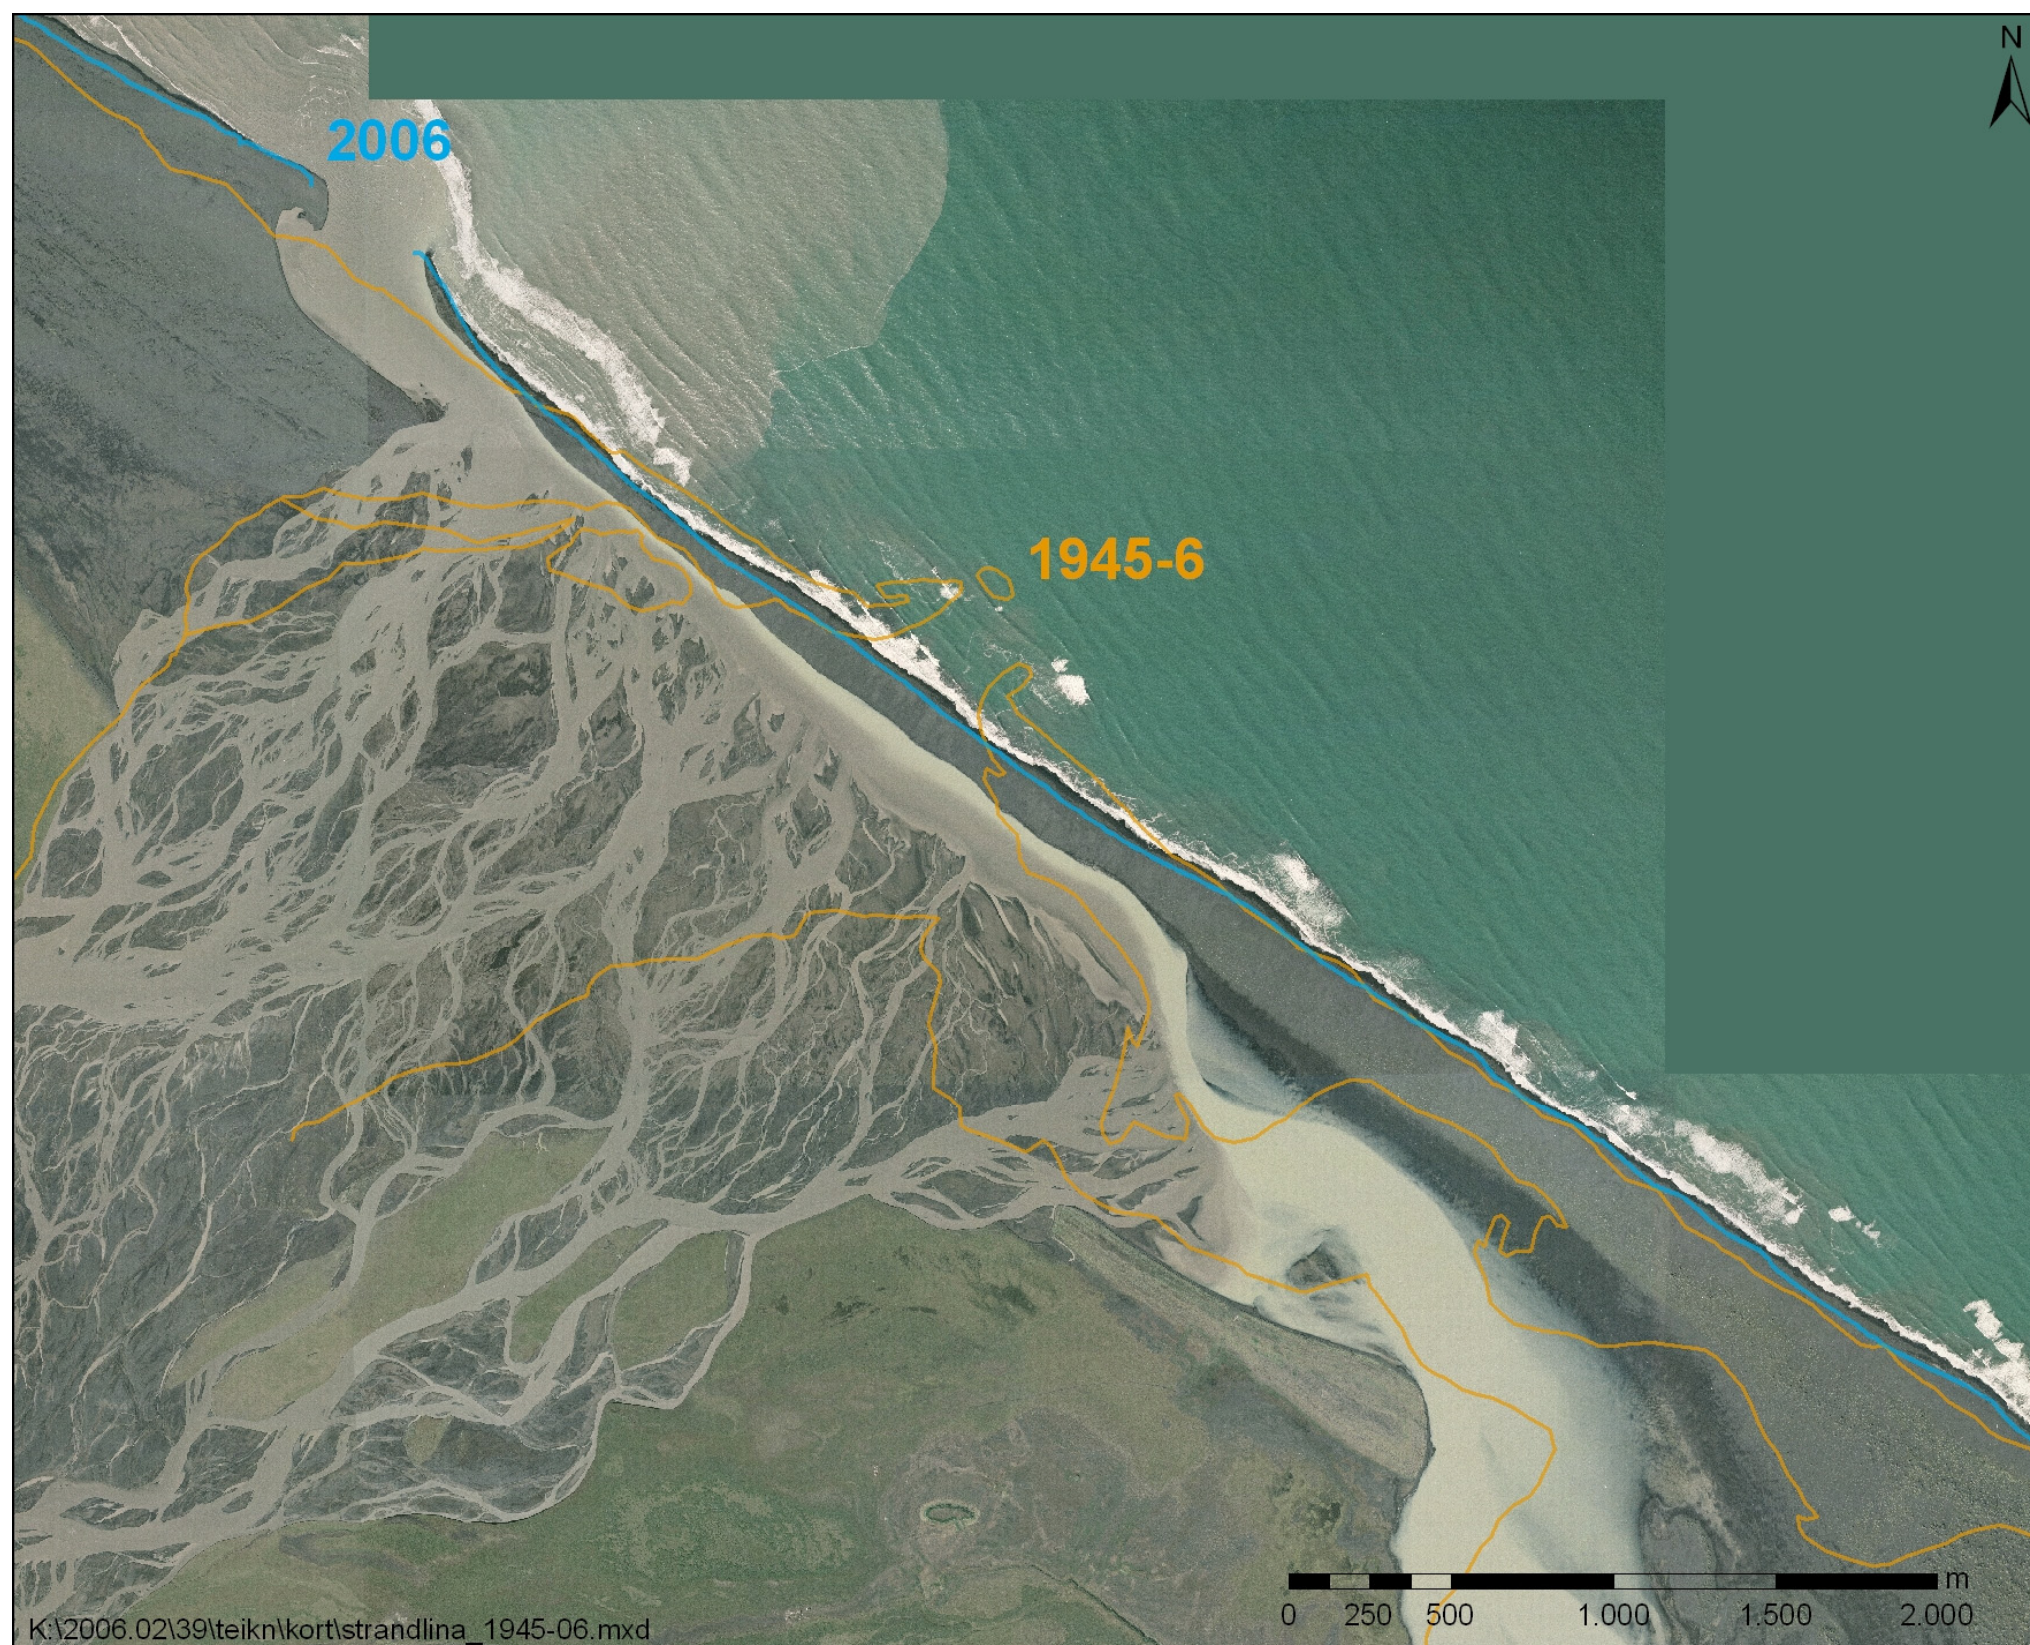
Mynd 12 Yfirlitsmynd – strandlína við Héraðsflóa. Mæld strandlína 2006 og strandlína unnin af loftmyndum og landakortum frá 1945-6. Loftmyndin í bakgrunni er frá ágúst 2006

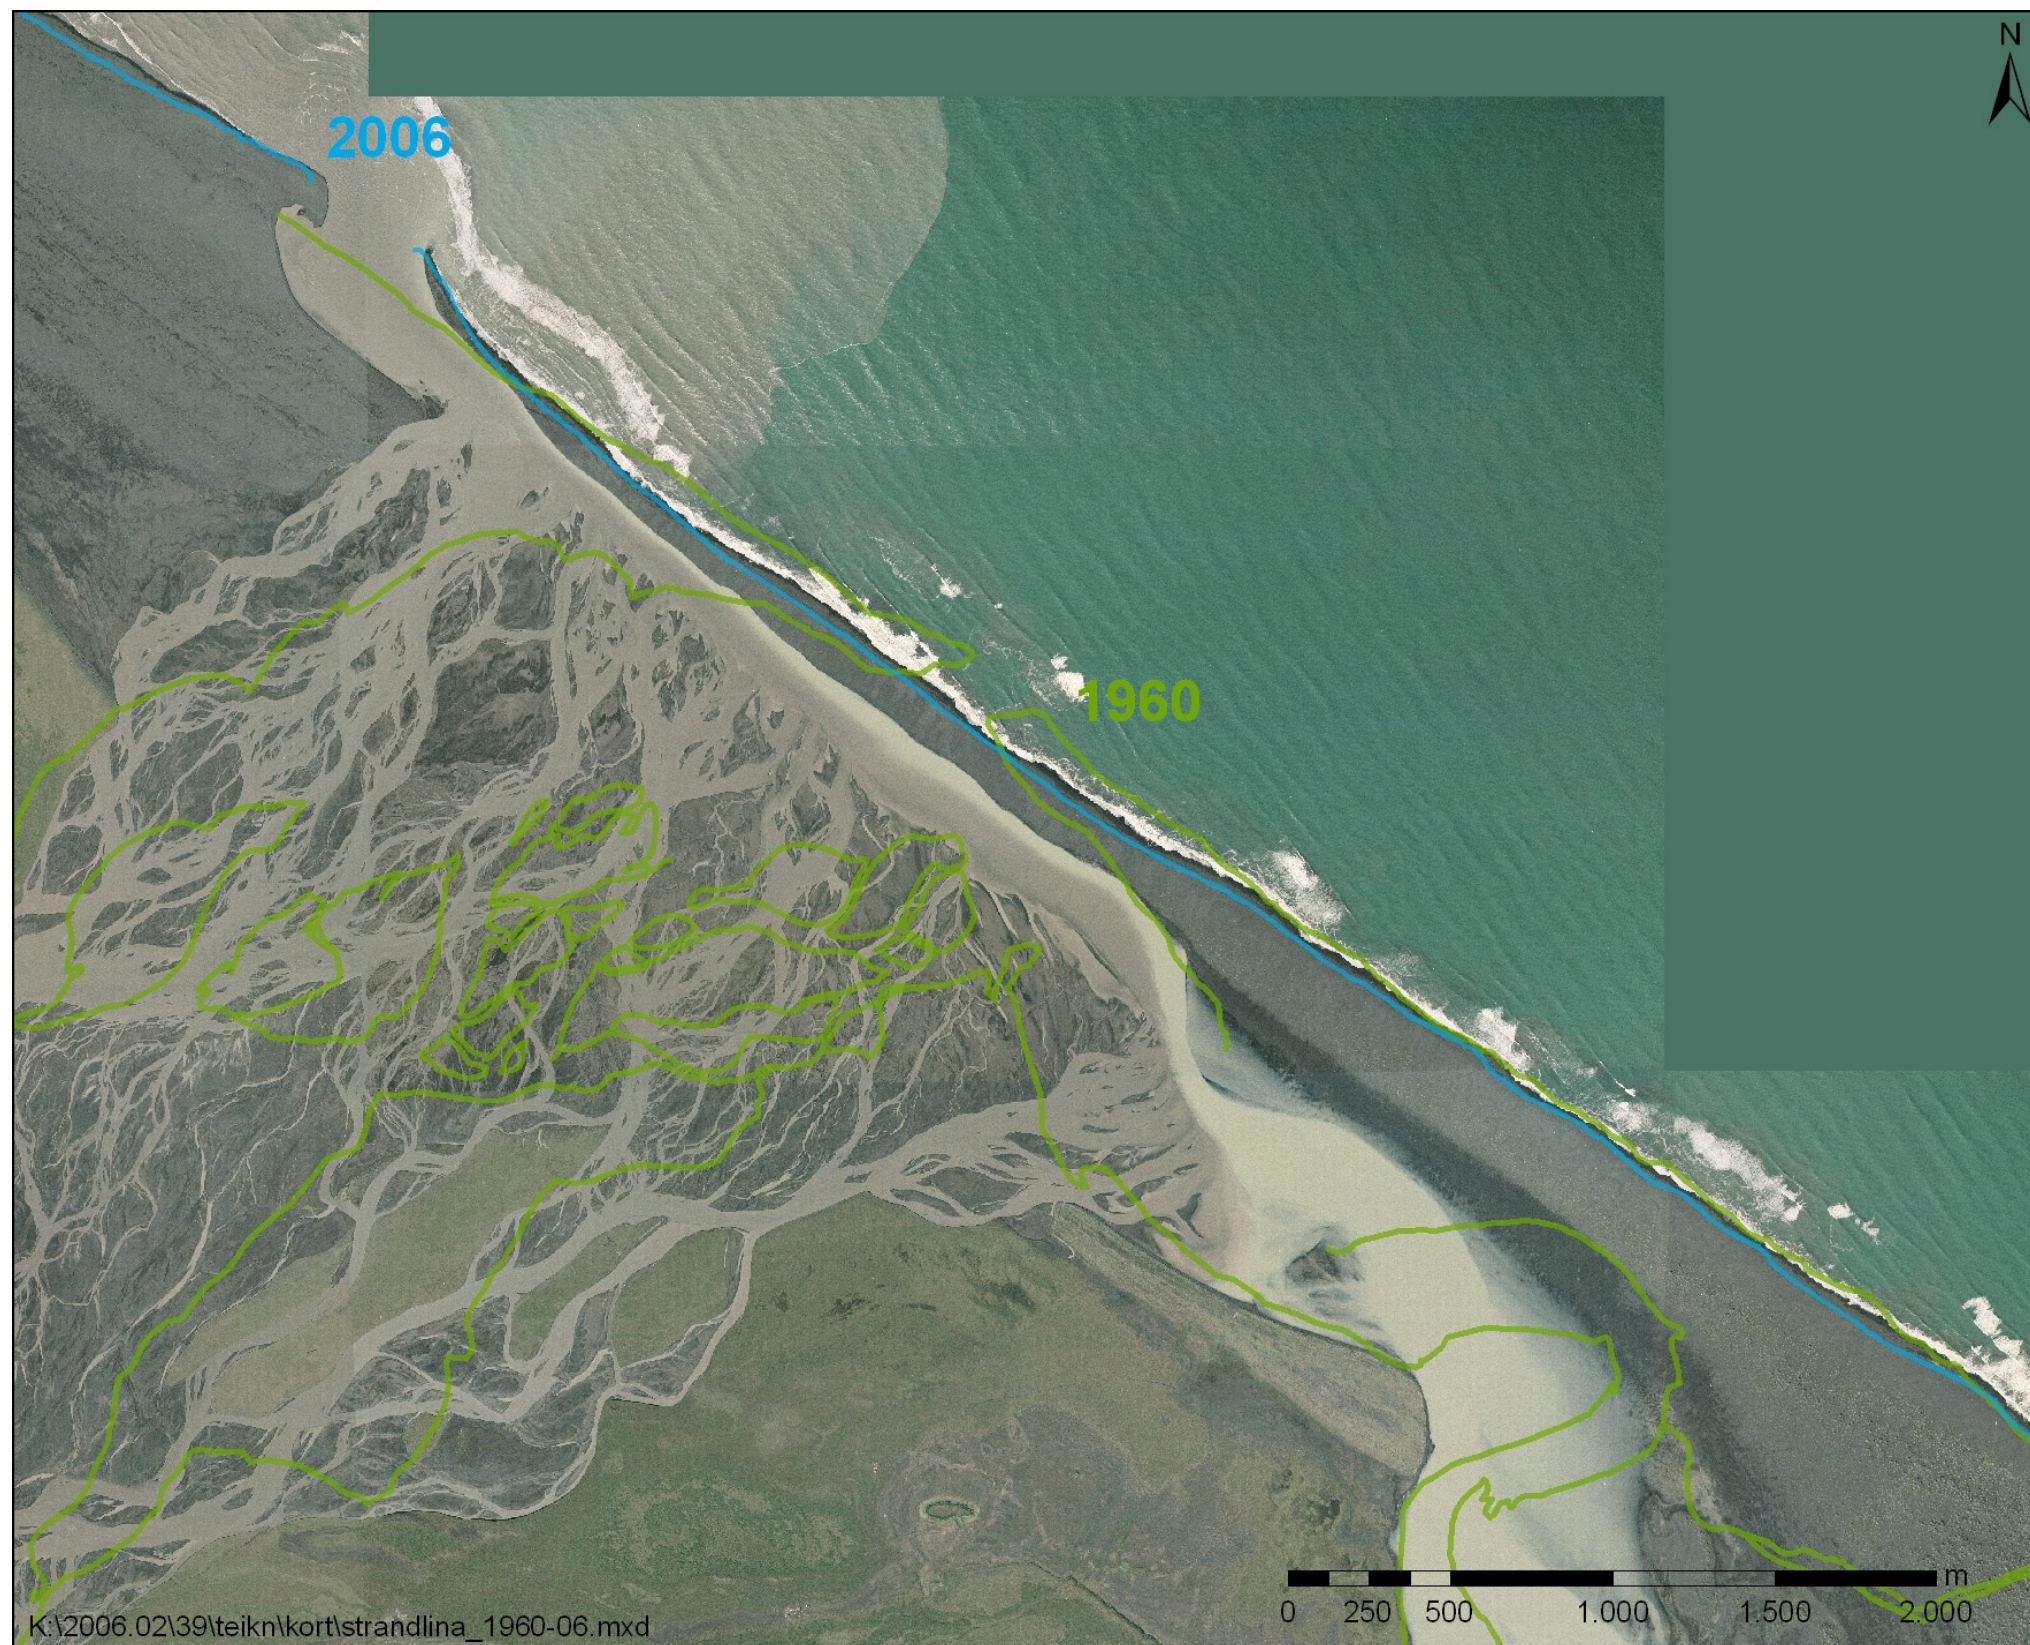
Mynd 13 Yfirlitsmynd – strandlína við Héraðsflóa. Mæld strandlína 2006 og strandlína unnin af loftmyndum og landakortum frá 1960. Loftmyndin í bakgrunni er frá ágúst 2006

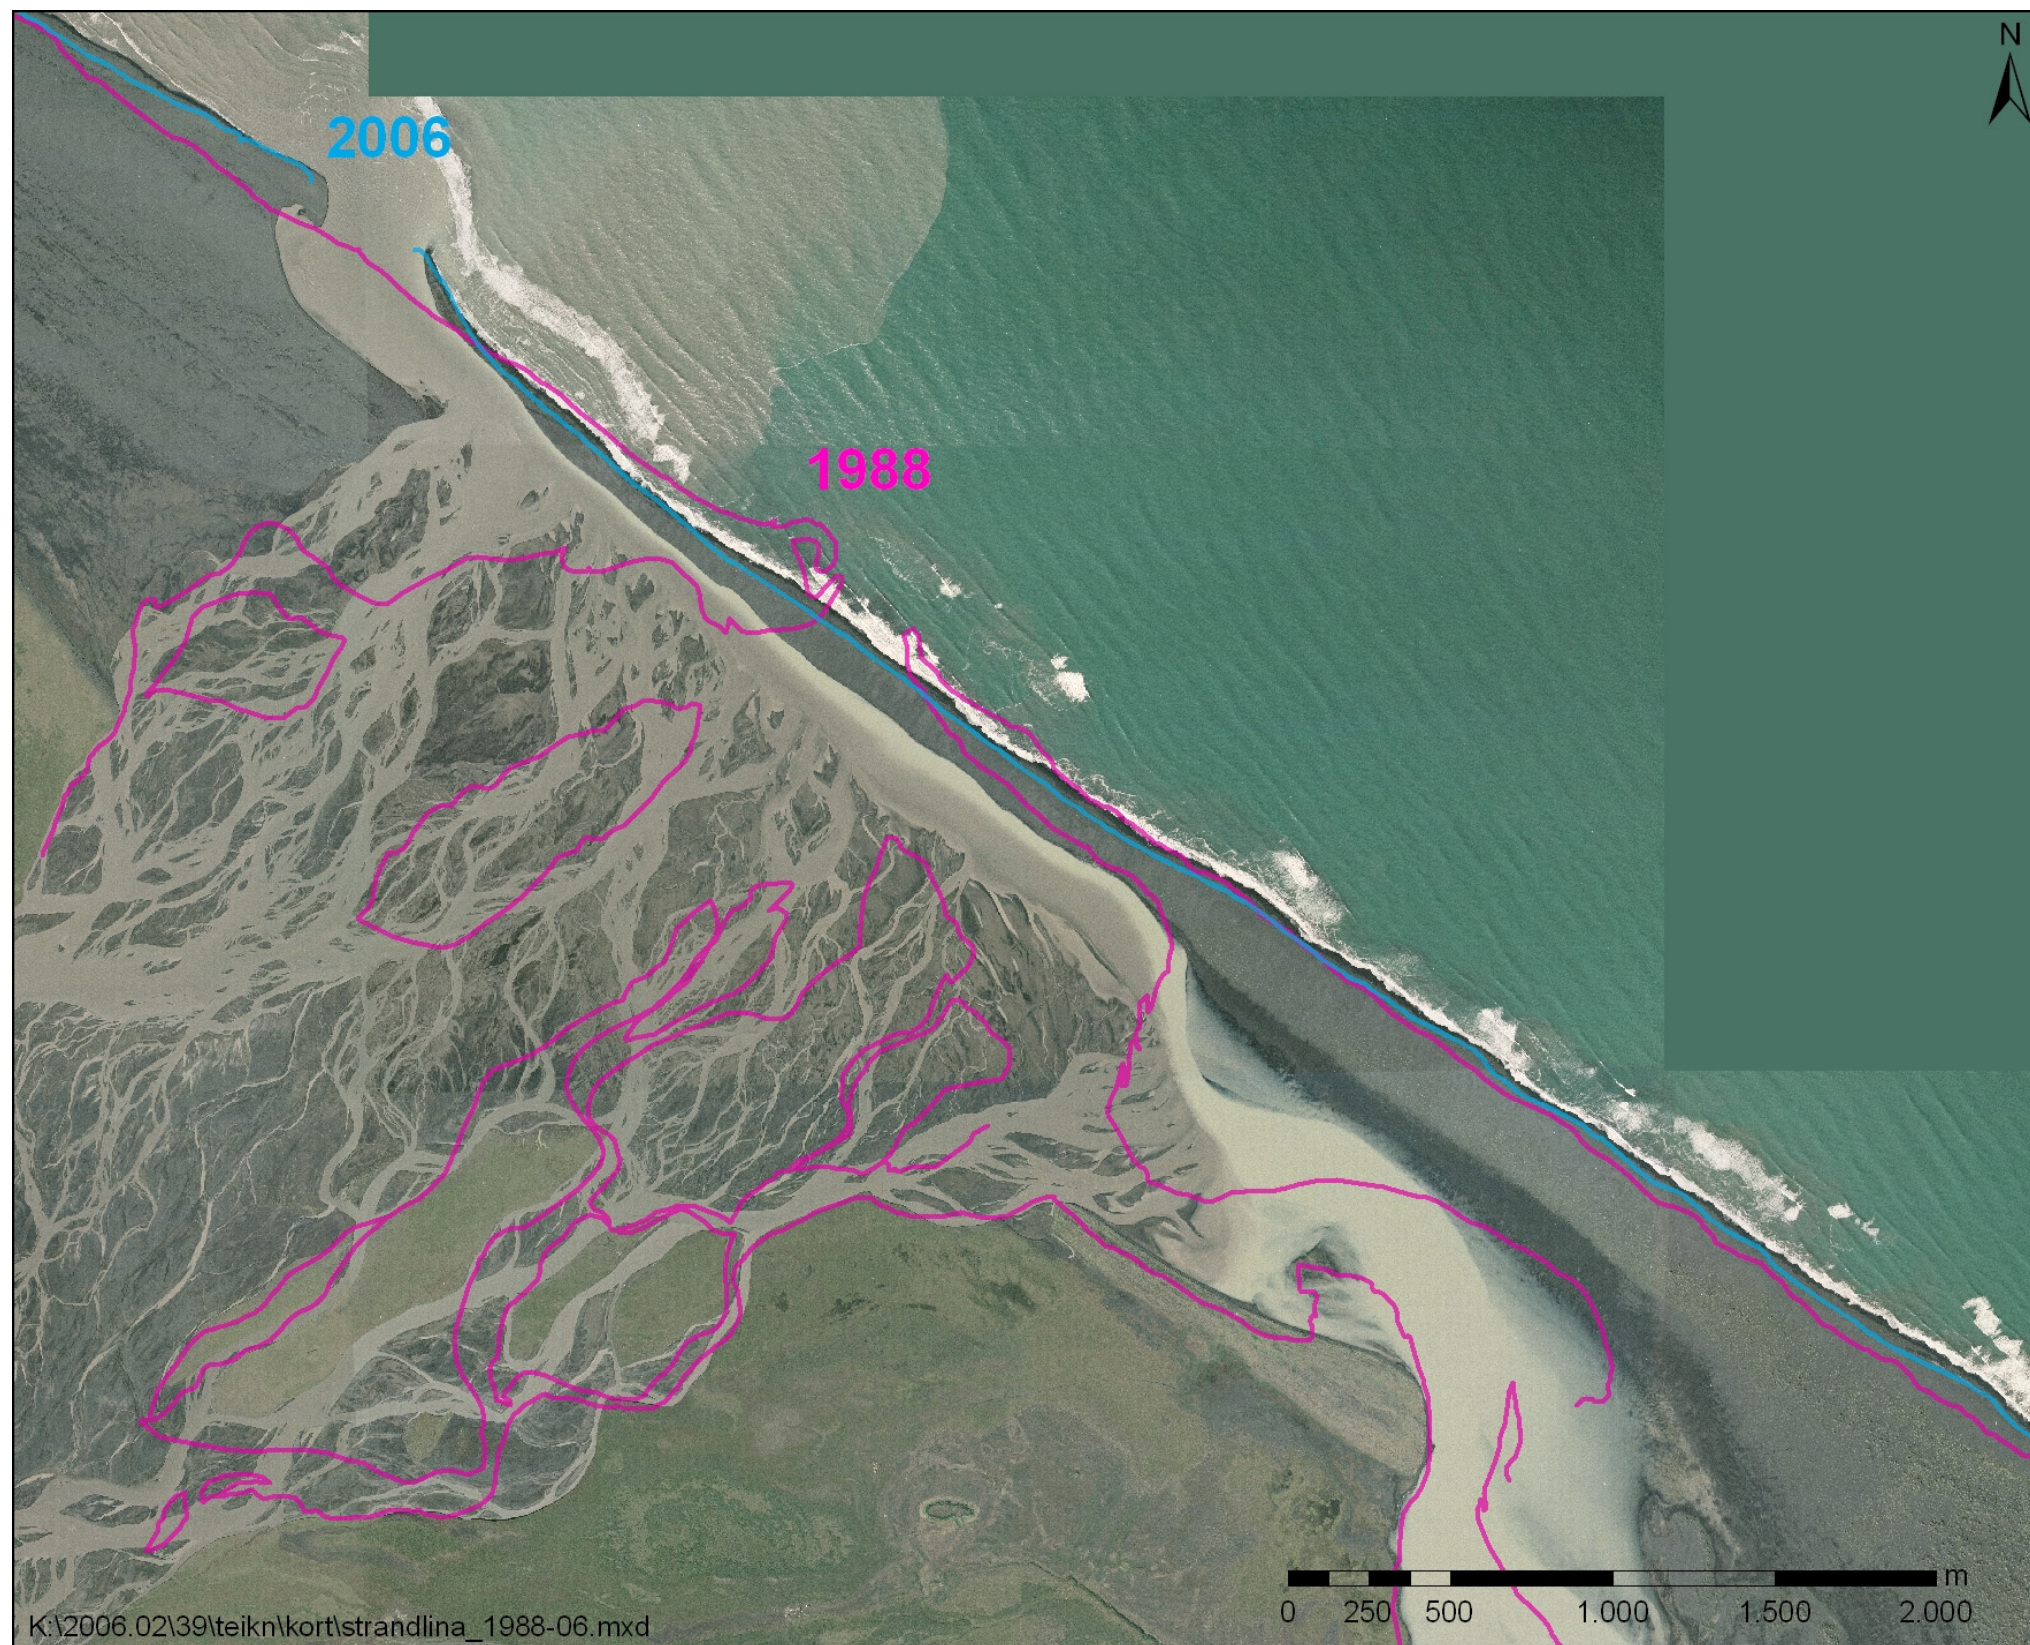
Mynd 14 Yfirlitsmynd – strandlína við Héraðsflóa. Mæld strandlína 2006 og strandlína unnin af loftmyndum og landakortum frá 1988. Loftmyndin í bakgrunni er frá ágúst 2006

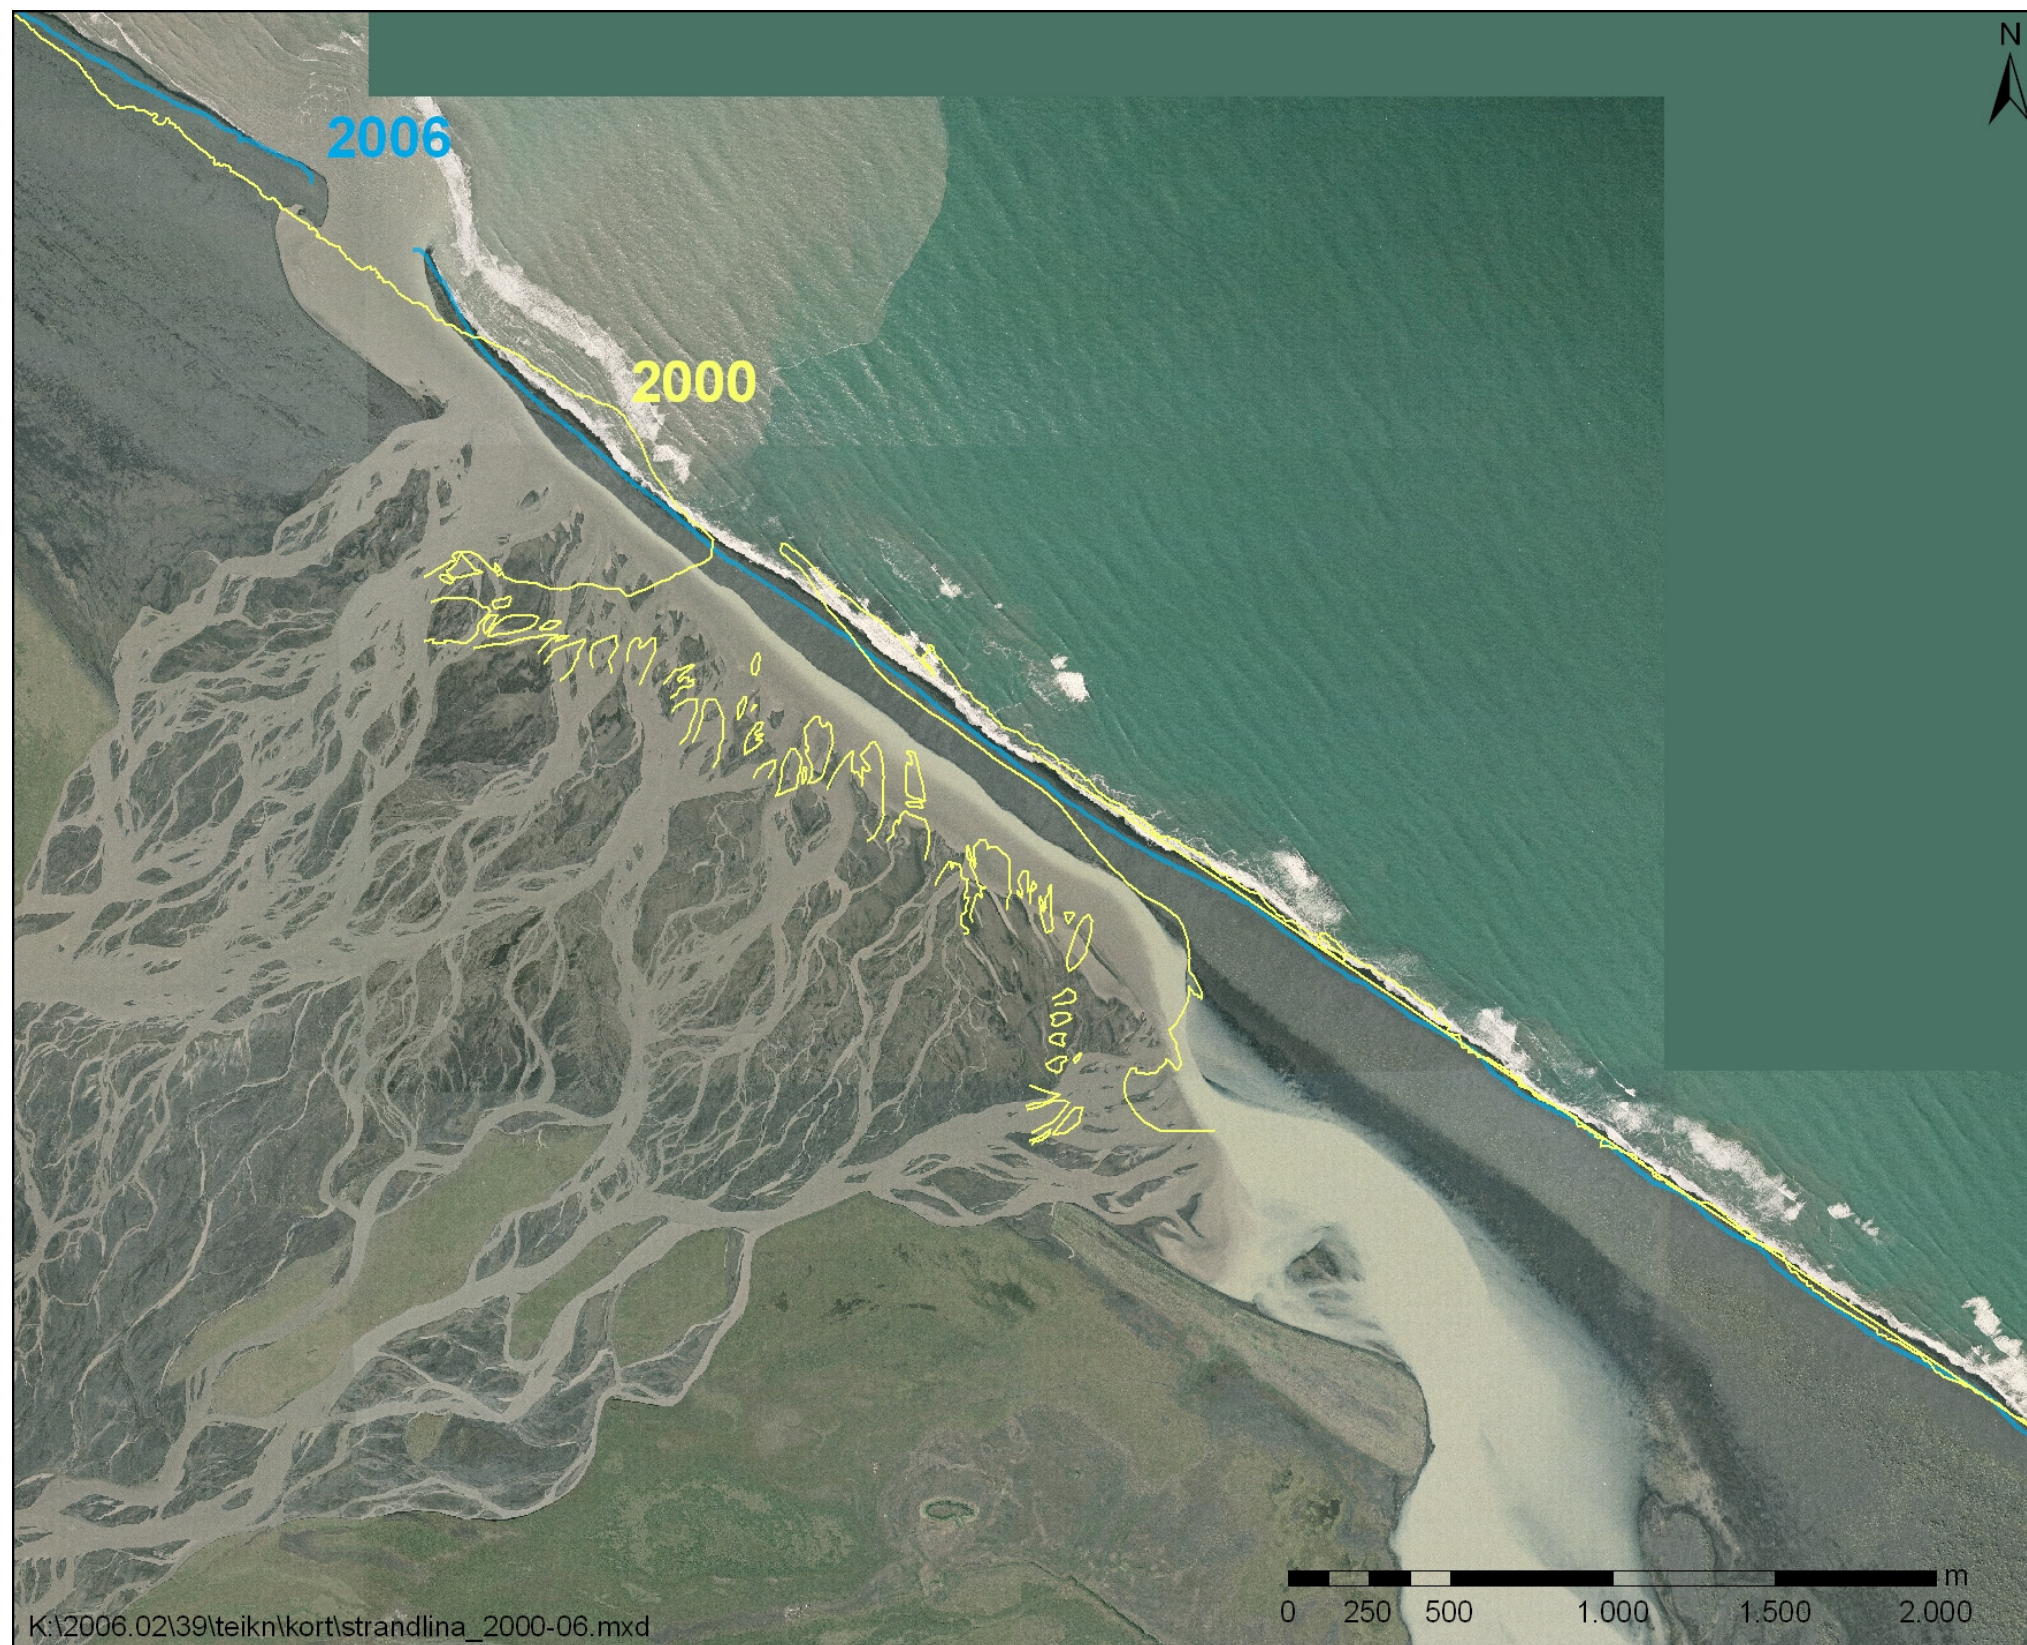
Mynd 15 Yfirlitsmynd – strandlína við Héraðsflóa. Mæld strandlína 2006 og strandlína unnin af loftmyndum frá 2000. Loftmyndin í bakgrunni er frá ágúst 2006
