# Mat á áfoki við strönd Kringilsárrana

Skýrsla LV nr: LV-2014-005

Unnið fyrir: Landsvirkjun

Samstarfsaðili: Landgræðsla ríkisins

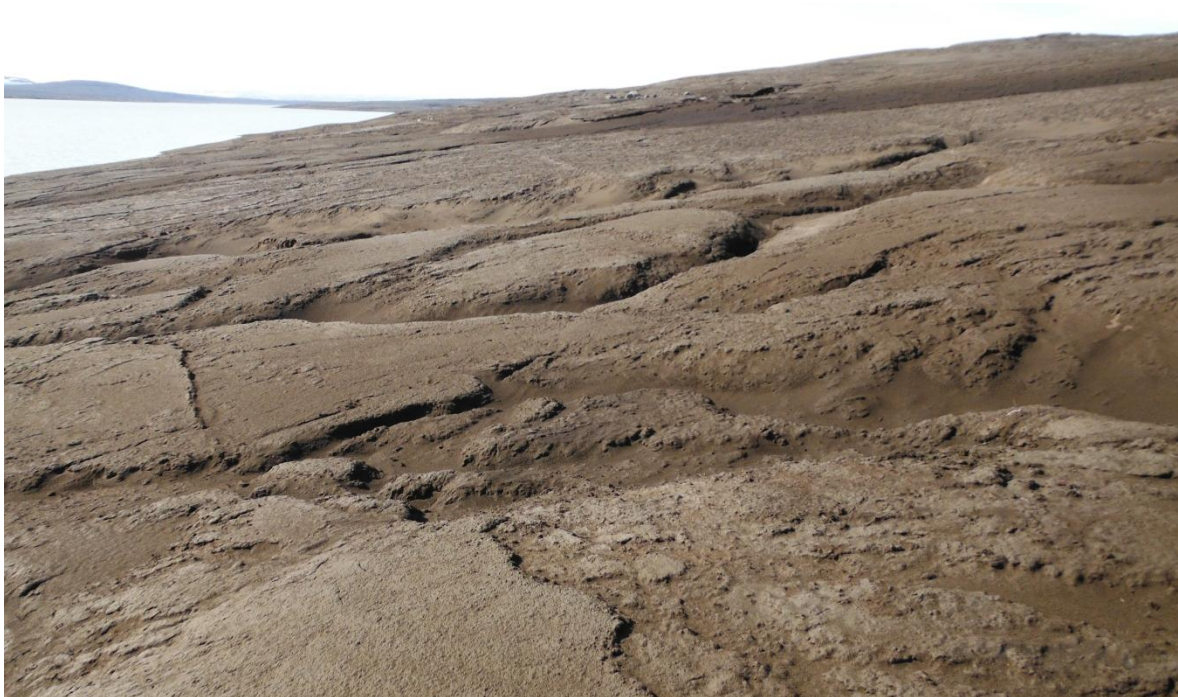
Strandlengjan og lónstæðið kringum Kringilsárrana sem upp úr stendur þegar vatnsborð lónsins er lágt, er mjög breytilegt bæði hvað varðar halla og jarðvegsgerð. Víða í lónstæðinu meðfram og næst Kringilsárrana er mikið af lífrænum jarðvegi enn til staðar (mynd 1). Þetta á sérstaklega við í norðanverðum Rananum þar sem gróin svæði með þykkum jarðvegi fóru undir vatn.

**Mynd 1.** Lífrænn jarðvegur í lónstæðinu við austurströnd Kringilsárrana, norðan Hrauka

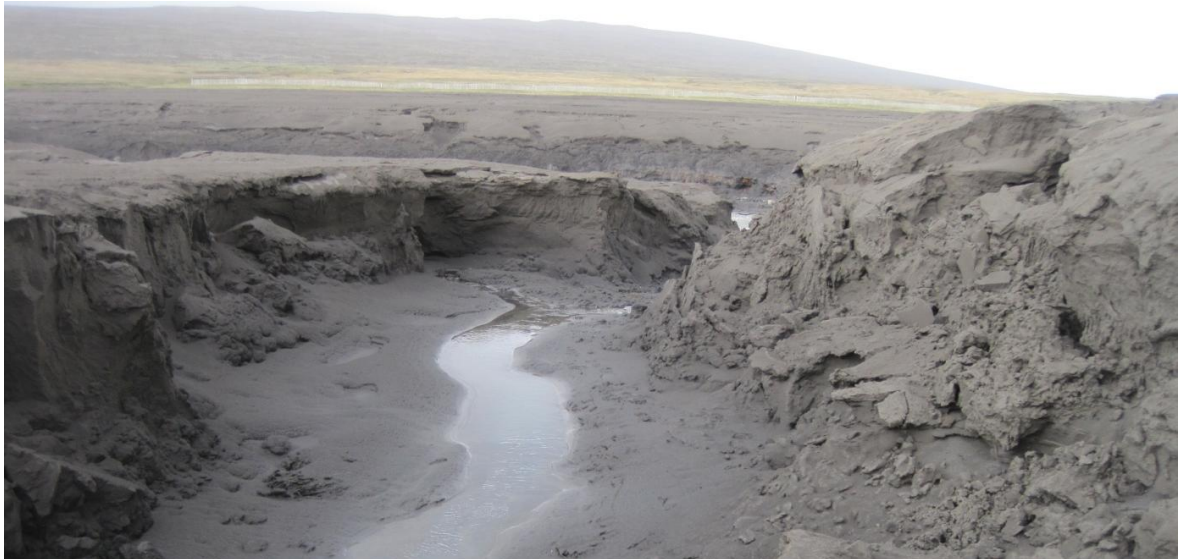
Mikill framburður berst með Kringilsá inn í Háslón og á mynd 2 sem tekin er nálægt Kringilsárfossi (Töfrafossi) sést vel hvernig framburðarefnin setjast til á þann þykka jarðveg sem er ennþá víða í lónstæðinu.

**Mynd 2.** Lónstæði Háslóns nálægt Kringilsárfossi (Töfrafossi). Þykkt lag af mold, sandi og leir rétt neðan við efsta vatnsborð lónstæðisins

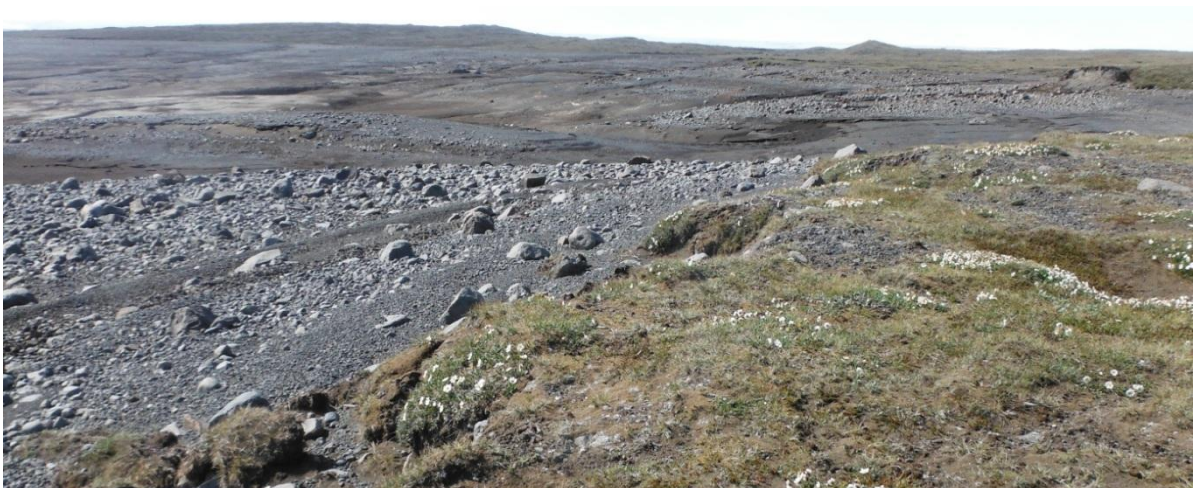
Eftir því sem sunnar dregur við austurströnd Ranans verður sandur og möl meira ríkjandi í lónstæðinu næst Rananum (myndir 3 og 4).

**Mynd 3.** Lónstæðið sunnan Hrauka þar sem skiptast á möl, sandur og lífrænn jarðvegur

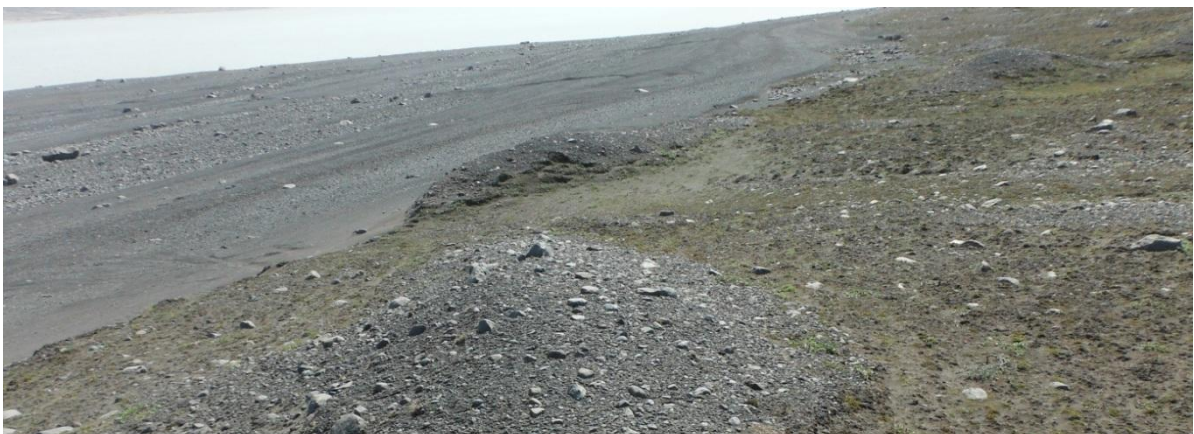
**Mynd 4.** Sand- og malarströnd við austurströnd Kringilsárrana, norðan Syðri-Hauka

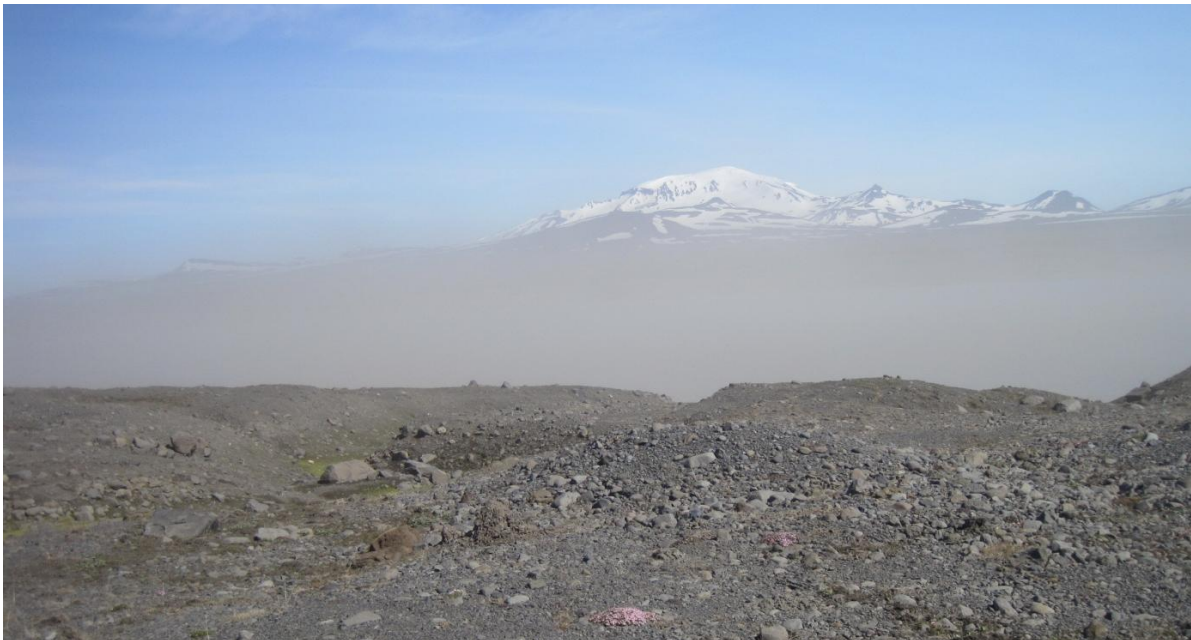
**Mynd 5.** Uppfok frá lónstæði Háslóns. Horft til austurs úr Kringilsárrana sunnan Hrauka yfir að Snæfelli 9. júlí 2013

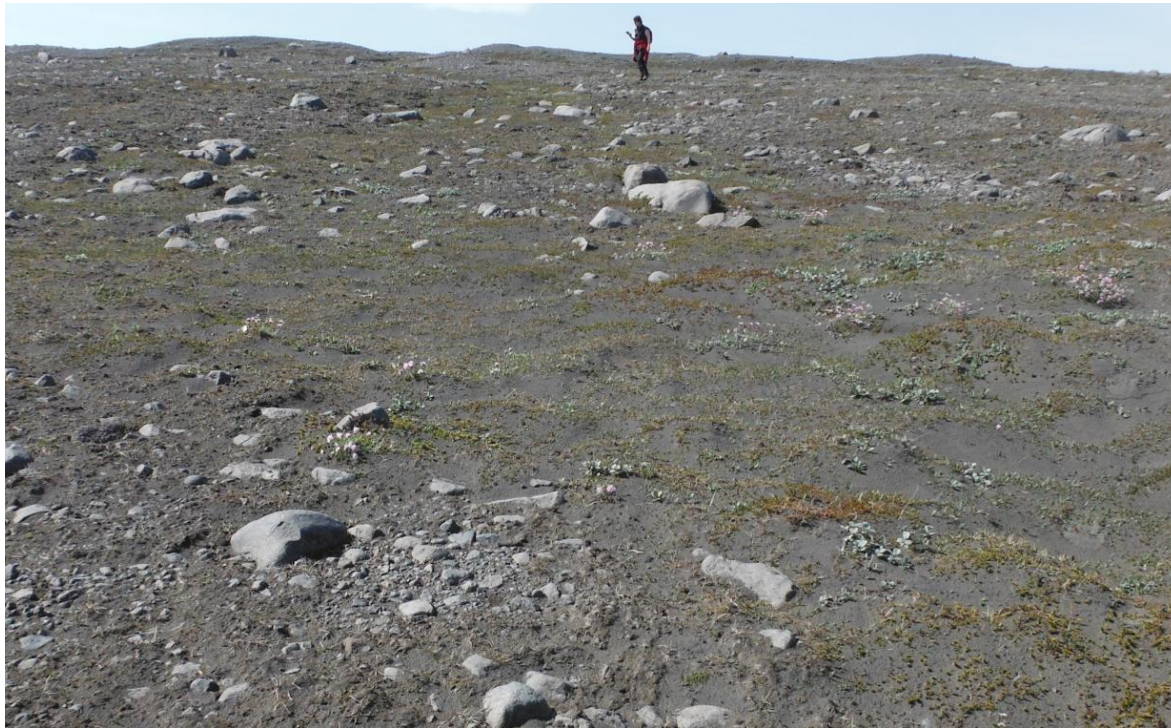
Á myndum 6-7 eru sýnd dæmi frá Kringilsárrana, annars vegar af svæði þar sem lítilsháttar áfok er inn á gróðurlendi (mynd 6) og hins vegar þar sem áfok er mikið (mynd 7).

**Mynd 6.** Lítilsháttar áfok (2) við austurströnd Kringilsárrana

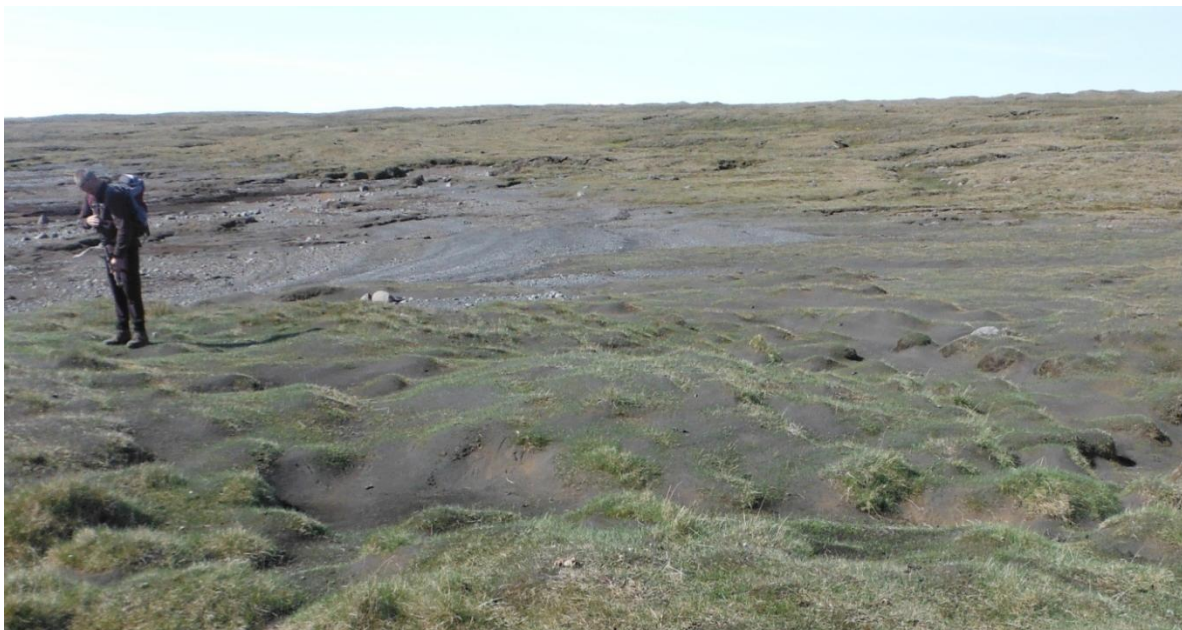
**Mynd 7.** Mikið áfok (4), virkur áfoksgeiri að myndast

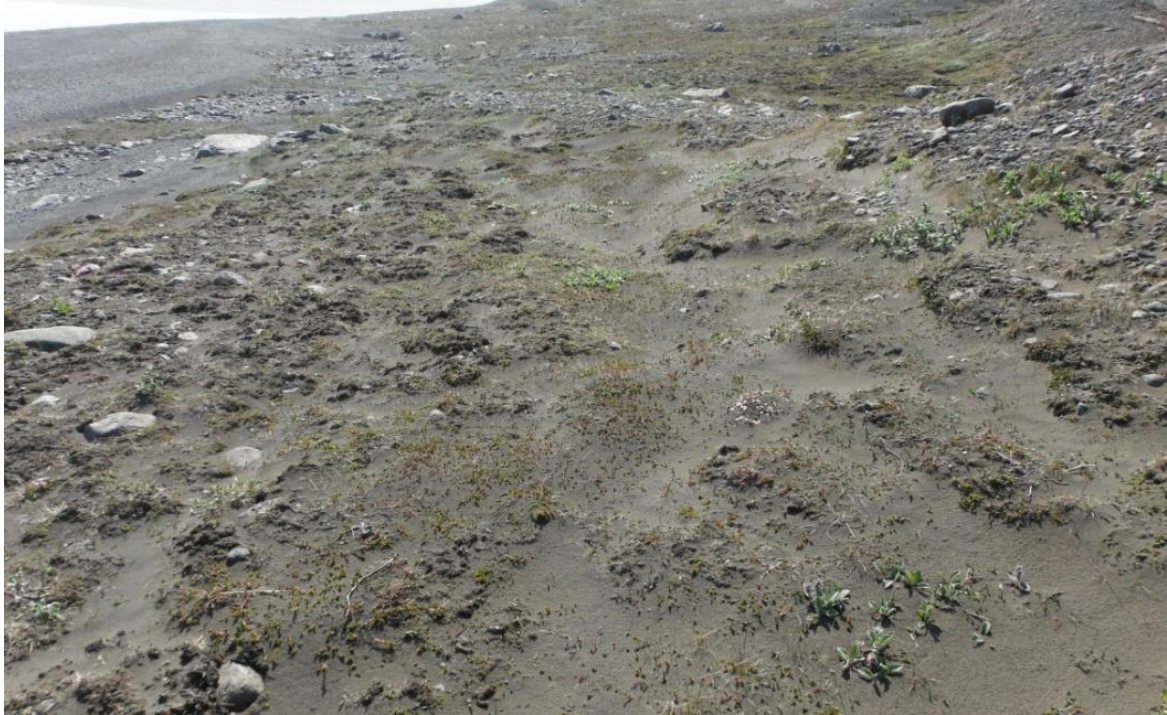
Megin tilgangur með í úttektni var að meta hvort sjá mætti einhver merki áfoks inn á Kringilsárrana út frá lónstæði Háslóns eða við foggirðingarnar sem eru nyrst á Rananum. Áfokið var metið samkvæmt rofskalanum, á sama hátt og annað jarðvegsrof (mynd 8).

**Mynd 8.** Áfok frá lónstæði Háslóns, áfoksgeiri (3) og sandur (3)

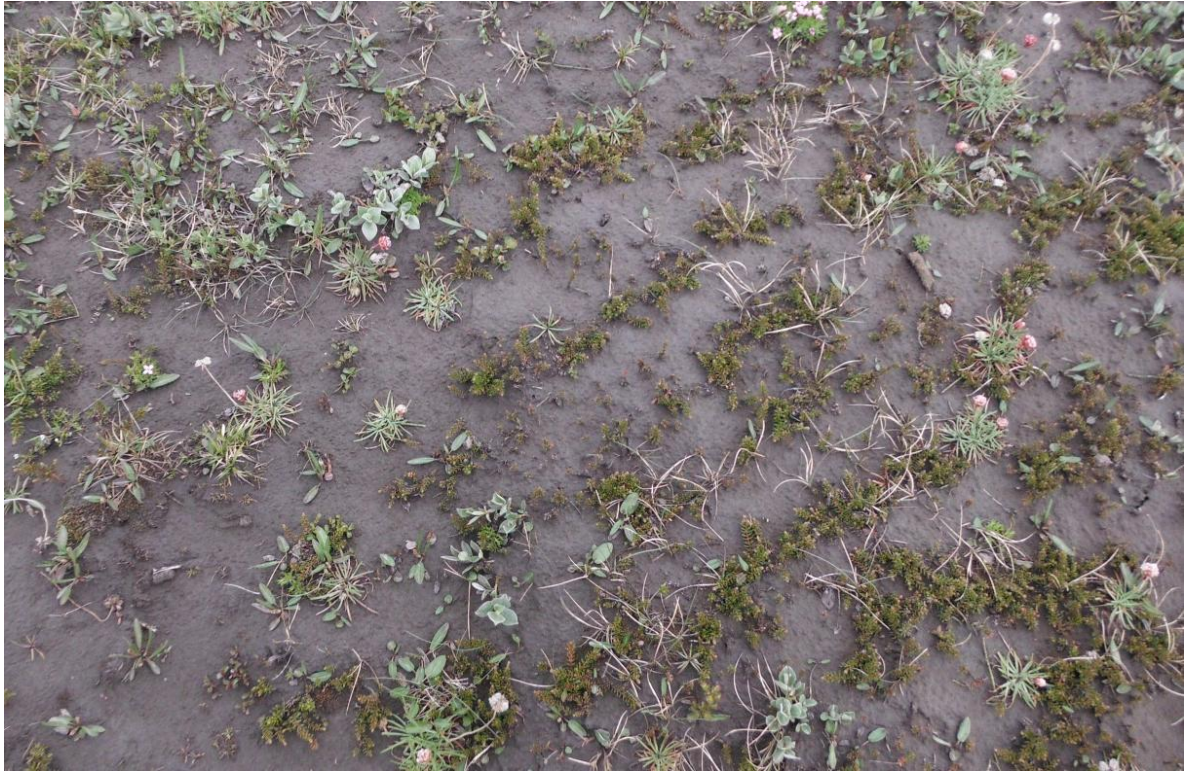
Á áfokssvæðunum við fokgirðingarnar nyrst í Kringilsárrana er almennt ekki um mikið áfok að ræða. Í flestum tilfellum var það kortlagt sem lítilsháttar áfok en þó finnast lítil svæði inn á milli þar sem áfokið er talsvert eins og sjá má á mynd 9. Að mestu leyti er þarna um að ræða áfok fínkornóttra efna (mynd 9) og í mörgum tilfellum virðist sem að þessi fínu fokefni hafi sest til í skjóli fokgirðinganna (kort 2, mynd 10). Á einstaka stað er þó einnig um að ræða áfok grófari efna frá lónstæðinu (mynd 11). Athygli vekur að varla var hægt að sjá merki um áfok á þessum slóðum árið 2011 þegar áfokskönnun var gerð fyrst (Björn Stefánsson o.fl. 2011).

**Mynd 9.** Talsvert áfok fínkornóttra efna sem sest hefur til í skjóli fokgirðinga

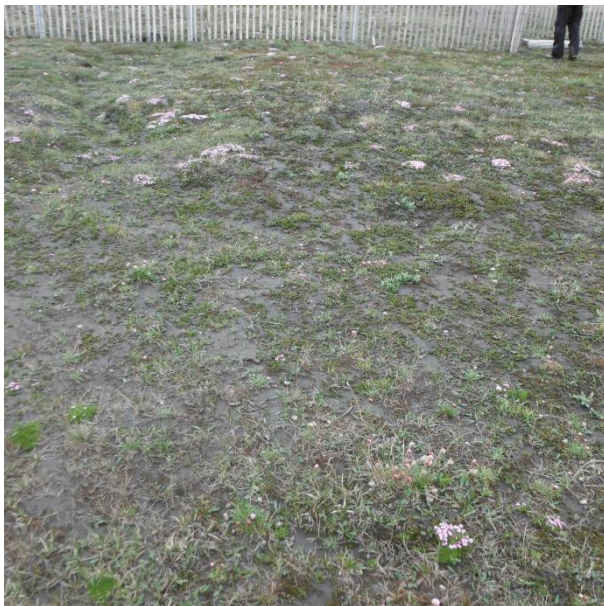
**Mynd 10.** Lítilsháttar áfok fínkornóttra efna sem sest hefur til í skjóli fokgirðinga

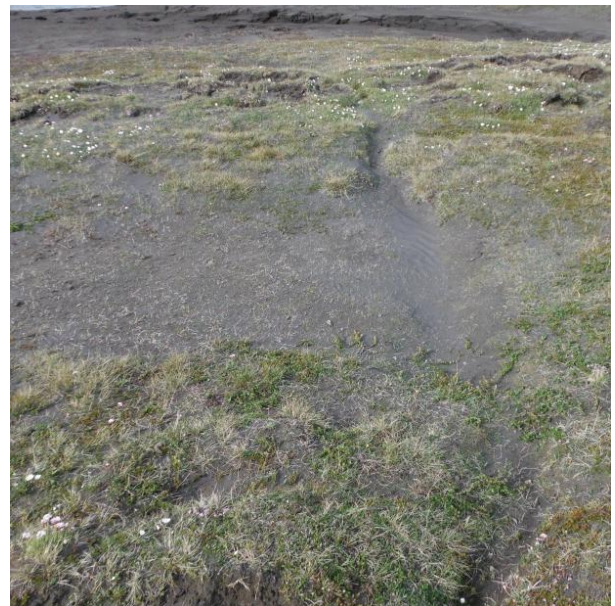
**Mynd 11.** Áfok sands úr lónstæðinu inn á gróið land við Kringilsá

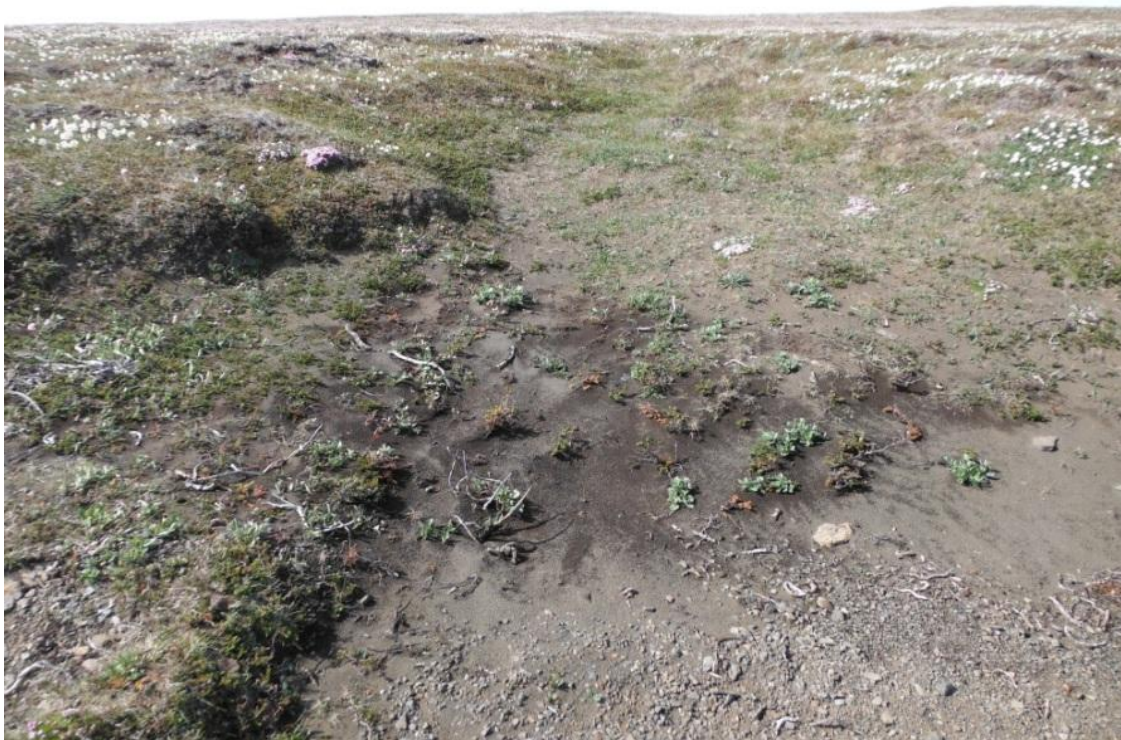
Á mynd 12 er lítilsháttar áfok á mjög afmörkuðu svæði um 300 m norðan Hrauka en þetta svæði var tilgreint sem áfokssvæði í úttekt strandsvæða 2011 (Björn Stefánsson o.fl. 2011) og virðist ekki hafa breyst mikið síðan þá.

**Mynd 12.** Lítilsháttar áfok (2) frá lónstæði Háslóns

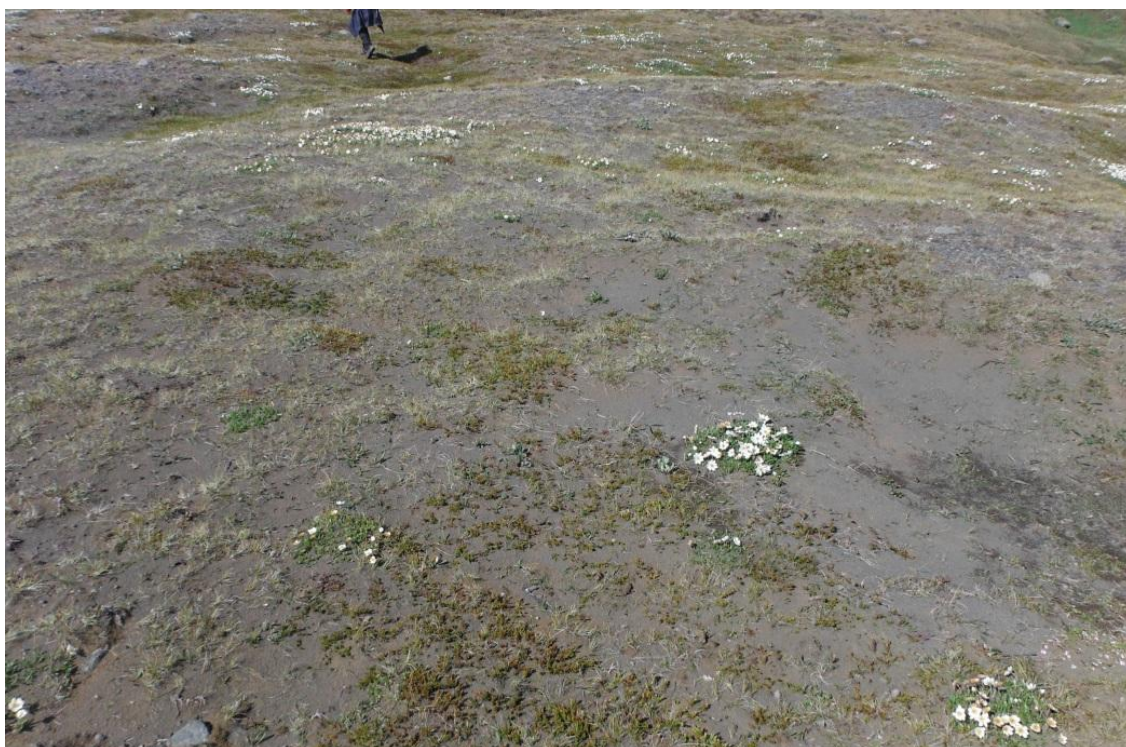
Rétt sunnan Hrauka er lítið svæði þar sem töluvert áfok frá suðri eða suðaustri er inn á gróið land (mynd 13) og um 300 m sunnar er annað áfokssvæði um 0,2 ha að stærð þar sem mikið áfok er frá lónstæðinu (mynd 14).

**Mynd 13.** Talsvert áfok (3) rétt sunnan Hrauka

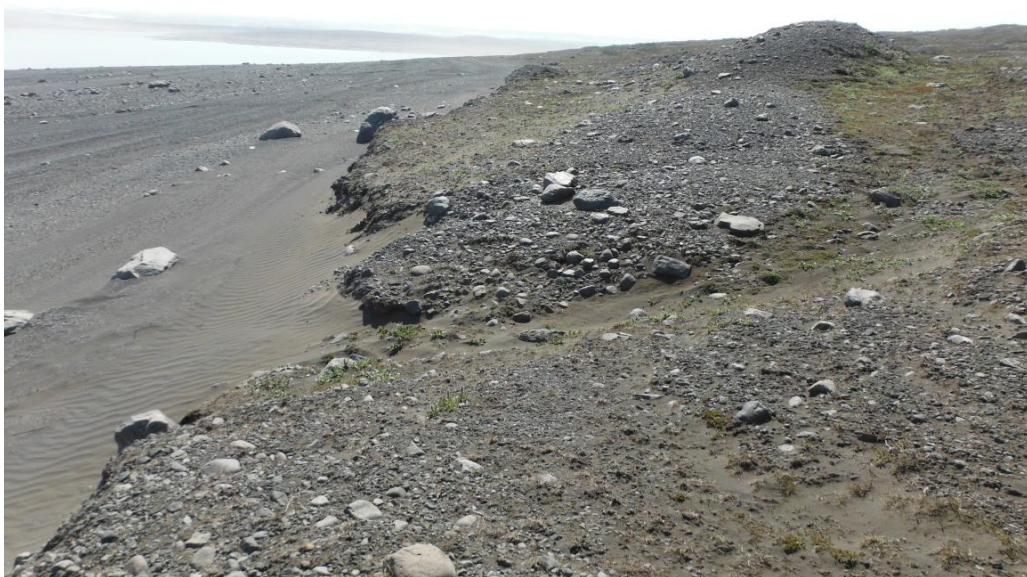
Aðstæður á þessu langa áfokssvæði eru þannig að í lónstæðinu er aflíðandi halli frá bakkanum og yfirborðið í lónstæðinu er fyrst og fremst sandur og möl. Víða mátti sjá að talsvert mikill sandur hafði safnast við bakkann (mynd 15) en jafnframt fokið inn yfir gróin svæði ofan bakkans (myndir 16-17).

**Mynd 15.** Sandskaflar við bakka og lítilsháttar áfok(2) inn á gróið land

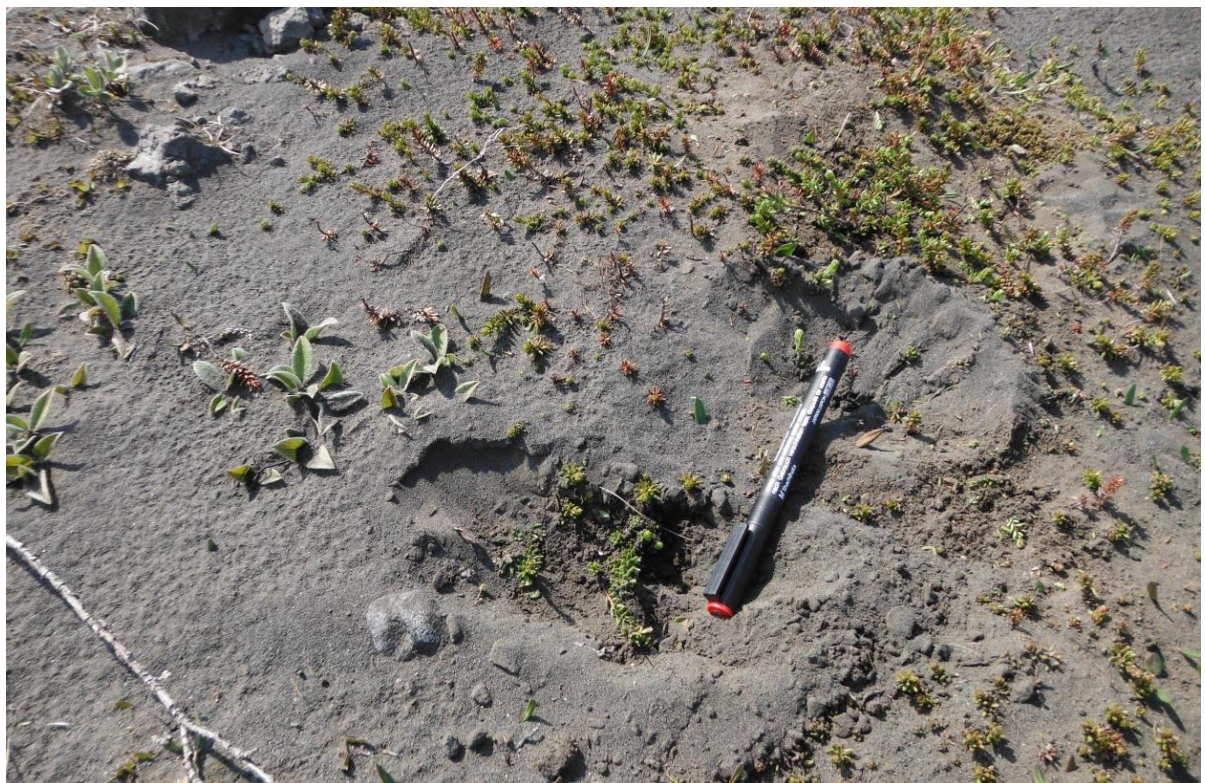
**Mynd 17.** Nokkuð þykkt lag af sandi að kaffæra gróður við austurströnd Kringilsárrana

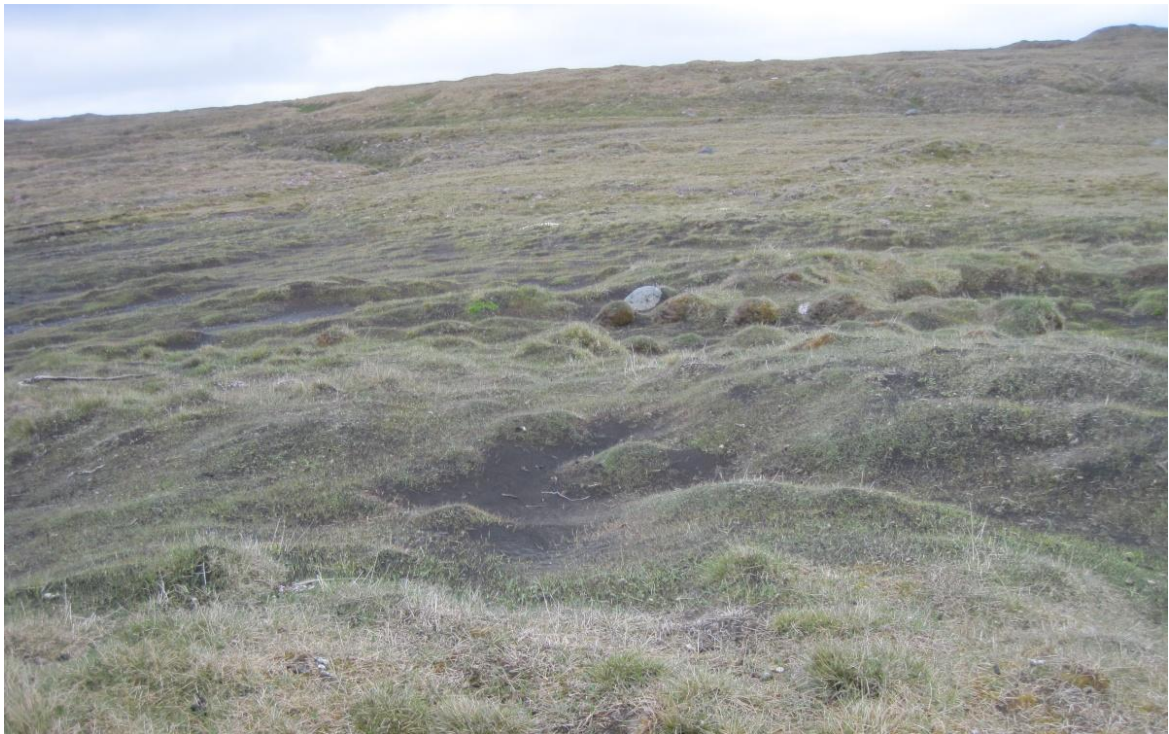
Annað dæmi sem gefur vísbendingar um áhrif stormsins í júlí má sjá á myndum 21 og 22 sem teknar eru af sama svæði annars vegar 4. júlí 2013 (mynd 21) og hins vegar 9. júlí 2013 (mynd 22).

**Mynd 21.** Áfok á svæði sunnan Hrauka, mynd tekin 4. júlí 2013 við úttekt á strandsvæðum Hálslóns

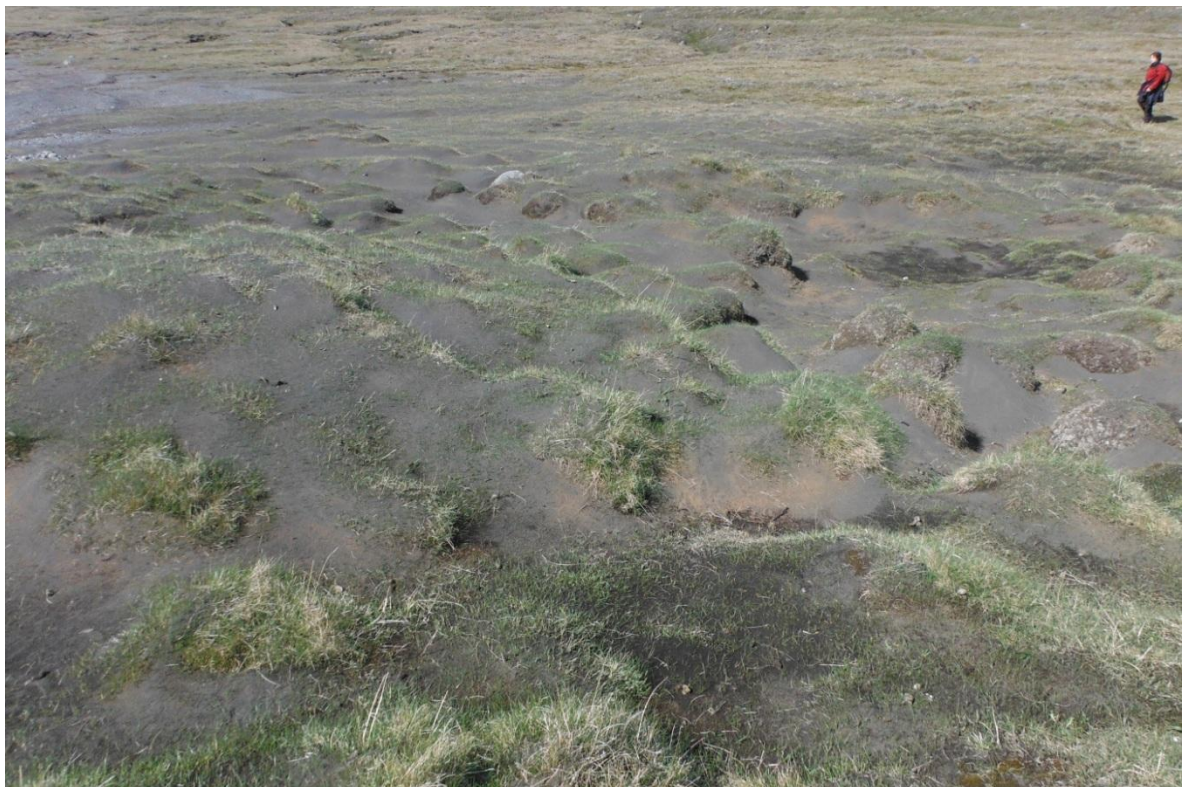
**Mynd 22.** Áfok á sama svæði og á mynd 37, mynd tekin 9. júlí 2013 við mat á áfoki í Kringilsárrana
