# Úttekt og mælingar á áfoki við strönd Háslóns

Áfangaskýrsla 2015

Skýrsla LV nr: LV-2015-104

Höfundar/fyrirtæki: Elín Fjóra Þórarinsdóttir, Jóhann Þórsson og Ágústa Helgadóttir / Landgræðsla ríkisins

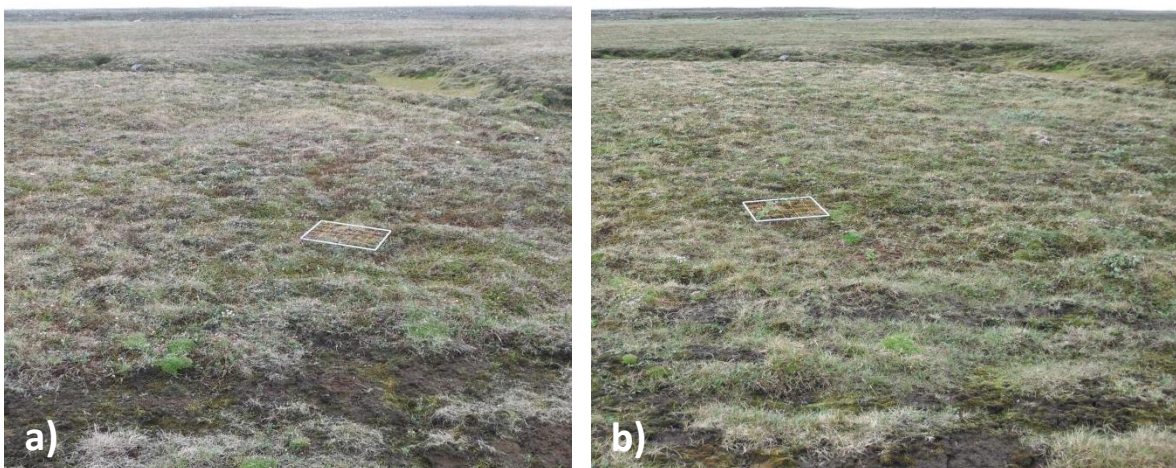
**Mynd 2.** Yfirlitsmynd yfir vöktunarreit AM040, mynd a) frá 2014 og mynd b) frá 2015.

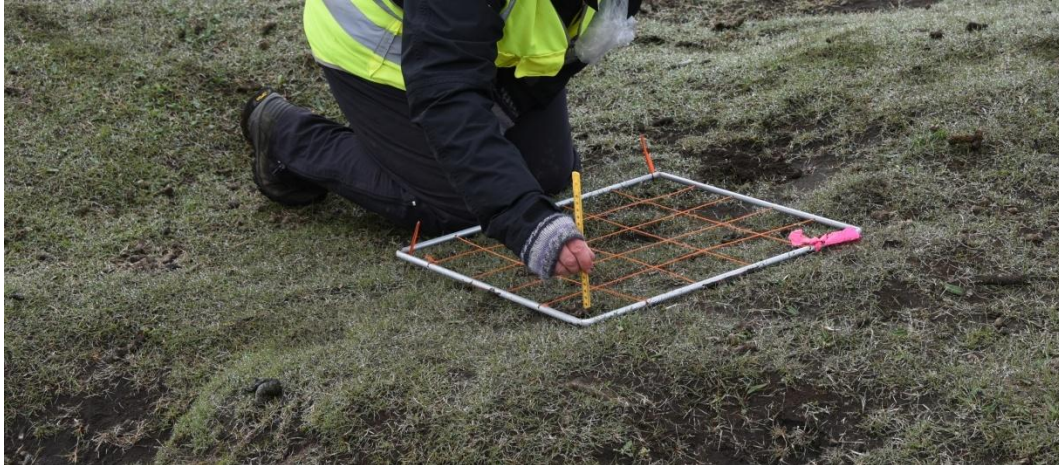
**Mynd 3.** Þykkt áfoks mæld með tommustokk í einum af hornreitum rammans.

Þykkt áfoks var mæld í öllum reitunum með því að leggja út ramma (50x50 cm) sem skipt er upp í 25 hluta. Þykkt áfoks var mæld með tommustokk í miðju rammans og öllum hornreitum hans ( $n=5$ ) (mynd 3). Jafnframt var útbreiðsla áfokssvæða metin með því að ganga með GPS tæki (nákvæmni  $\pm 2$  m) meðfram jaðri þeirra svæða þar sem sáust merki um áfok.

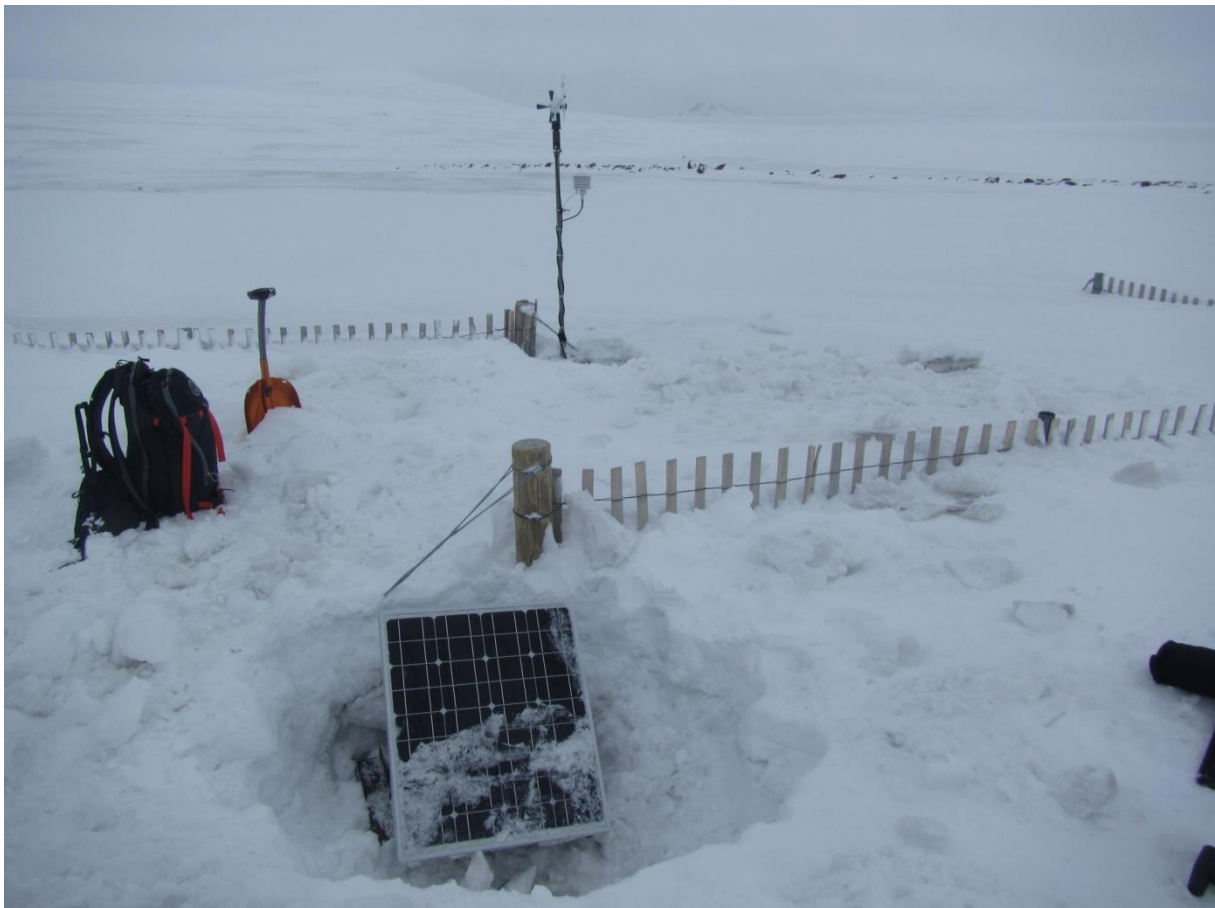
**Mynd 4.** Mælitækin nyrst á Kringilsárrana 24. mars 2015. Þá var farin eftirlitsferð til að skipta um rafgeyma og grafa frá sólarþeglum (Mynd: Magnús Þór Einarsson).

Fyrir utan straumleysi í skammdeginu og þegar snjór lagðist yfir sólarþegla (mynd 4), þá reyndist búnaðurinn vel (sjá viðauka II með dvalartímum).

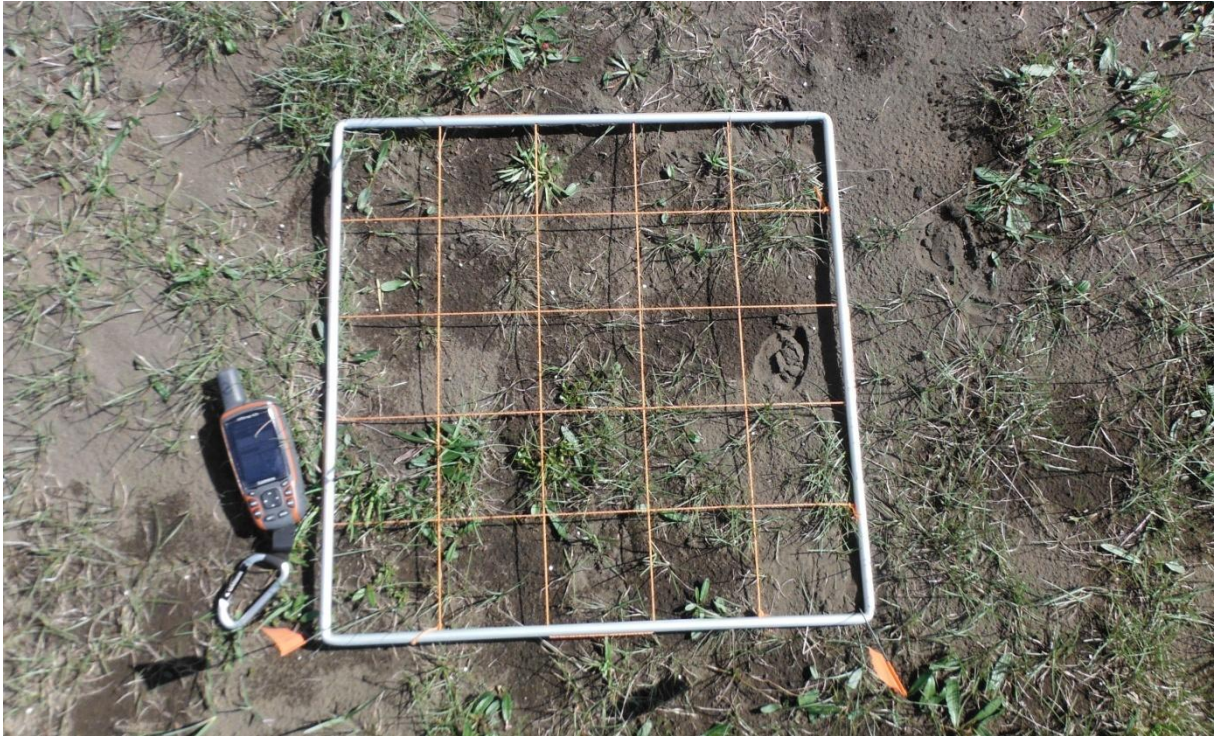
**Mynd 5.** Mæltreitur AM\_021\_02, þar sem meðalþykkt áfoks mældist 0,8 cm þegar myndin var tekin í júlí 2014. Gróður rýr og áfoksefni áberandi og laus á yfirborði.

Myndir 5 og 6 sýna breytingar á mælireit AM\_021\_02 þar sem mældist 0,4 cm aukning á áfoki milli ára, sem telst ekki marktæk. Í júlí 2014 (mynd 5) var áfok mjög greinilegt á yfirborðinu enda gróðurinn rýr en tilbúinn áburður var borinn á svæðið (Rúnar Ingi Hjartarson, 2014) og sjást áhrif þess greinilega í júlí 2015 (mynd 6) þar sem gróðurinn var

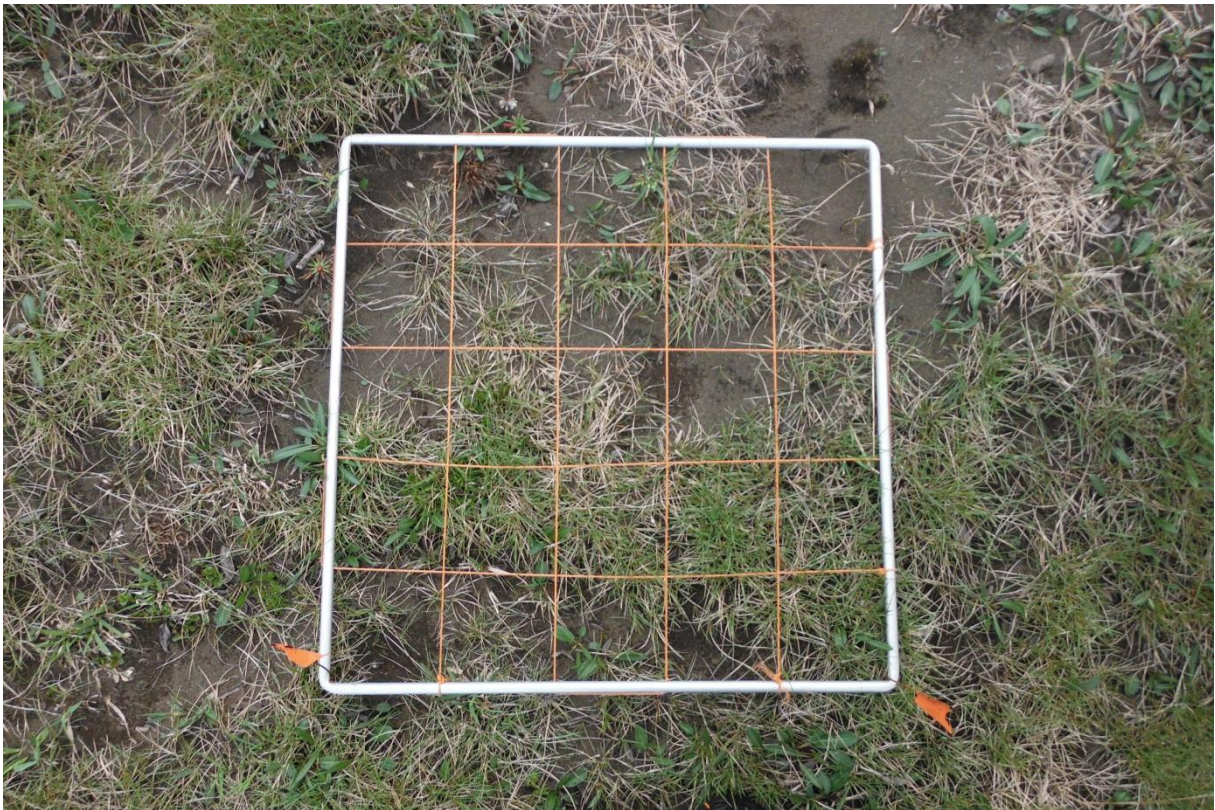
**Mynd 6.** Mæltreitur AM\_021\_02, þar sem meðalþykkt áfoks mældist 1,2 cm þegar myndin var tekin í júlí 2015. Gróðurþekja hefur aukist og áfoksefni minna áberandi á yfirborði en mælast í gróðursverði.

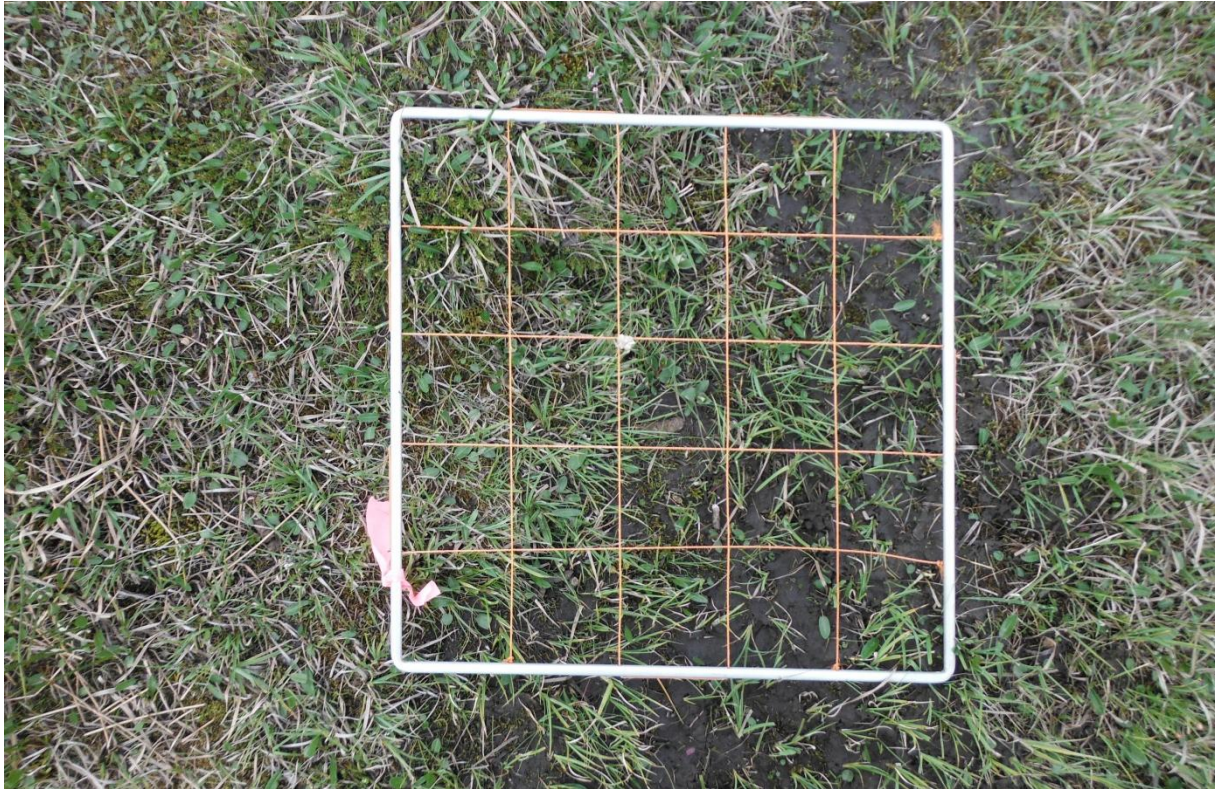
**Mynd 7.** Örlítil leirrönd á yfirborði í myndareit KM 003, ljósmynd tekin í júlí 2015.

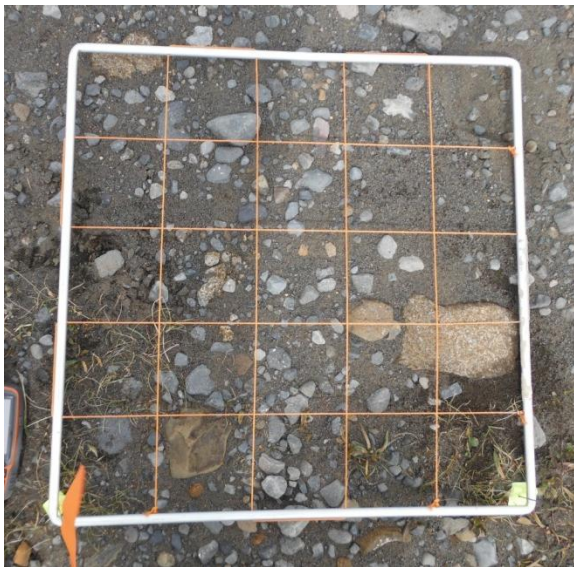
**Mynd 8.** Mælireitur KM028\_06a í júlí 2014, reitur í fjöruborði en laus áfoksefni á yfirborði.

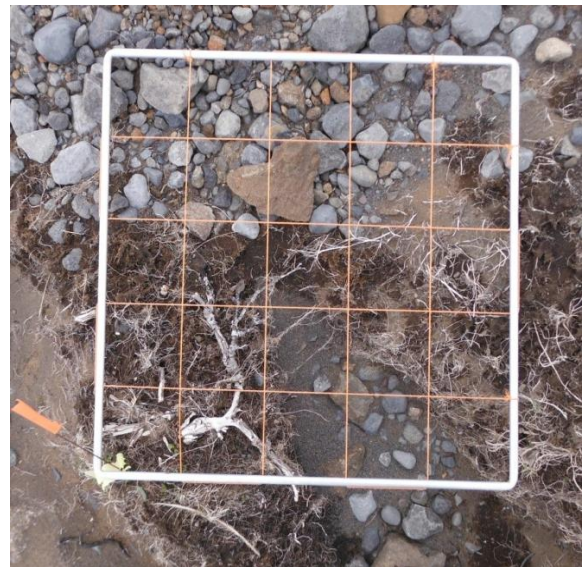
**Mynd 9.** Mælireitur KM028\_06a í júlí 2015, landbrot hefur skemmt mælireit og skolað áfoksefnum burt.

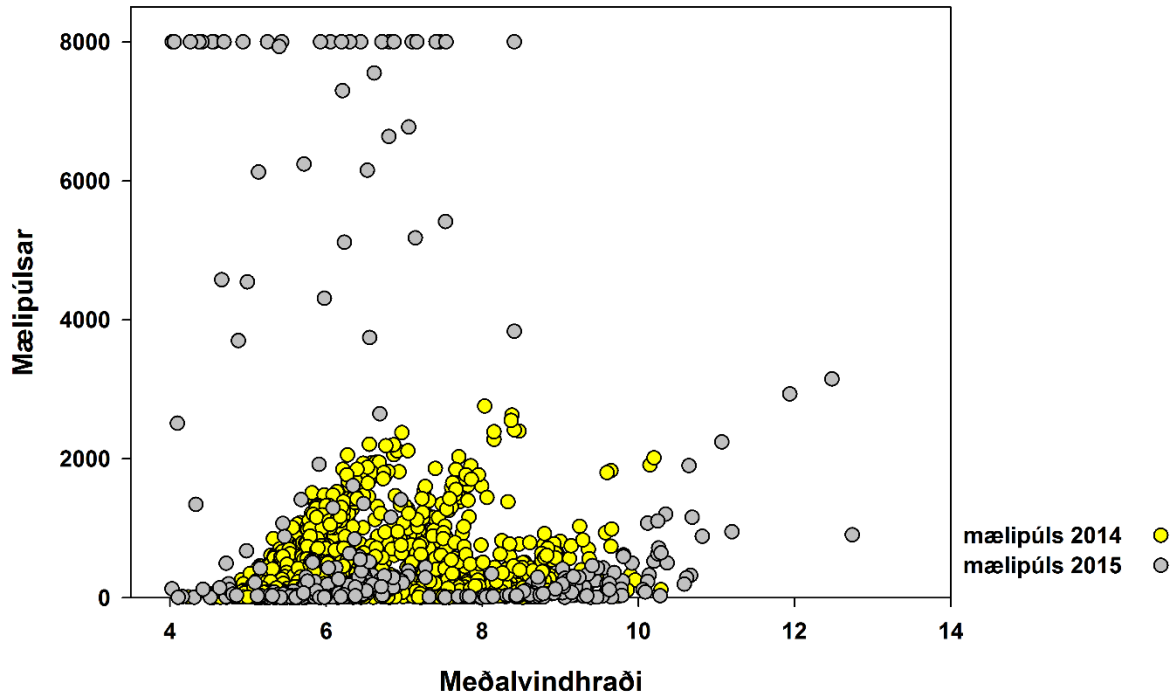
**Mynd 11.** Fjöldi mælípúlsa (1 mín. kornatalningar við <80% loftraka, >4 m s<sup>-1</sup> og >0°C jarðvegshita) á mælistöð C sem fall af meðalvindhraða (1 mín meðaltöl). Tímabil mælinga er sumarið 2014 (8.júlí til 14.október) og 2015 (25.maí til 22.september). Athugið að kornateljarar mettast við 7999 púlsa á einni mínútu sumarið 2015 en ekki 2014.

Mælíbúnaðurinn á mælistöð A bilaði í byrjun júní 2015 en var lagaður þegar komið var til eftirlits og mælinga í júlí. Vart varð straumleysis á mælistöð C og er talið að það megi rekja til myndavélarinnar sem þar var komið fyrir í mars 2015 (sjá nánari upplýsingar um dvalartíma mælistöðva í viðauka II). Á þessu mælitímabili varð vart við mettun Sensit kornateljaranna sem bregðast þarf við.

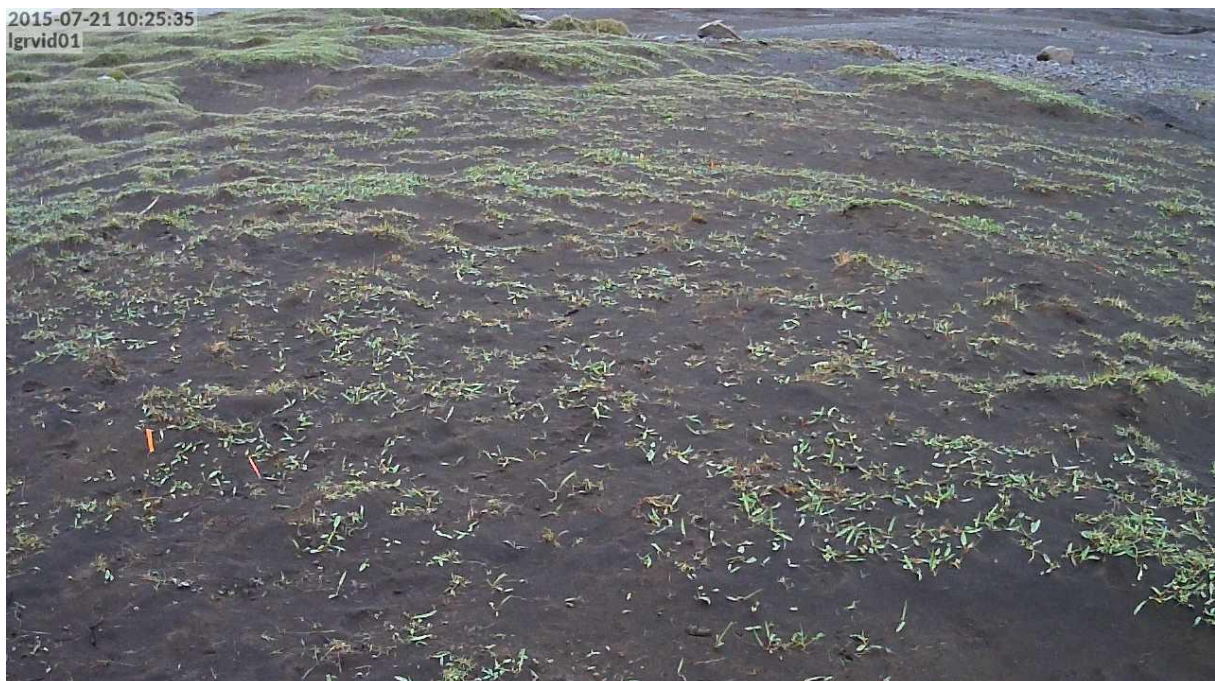
**Mynd 13.** Mynd úr sjálfvirkri myndavél af áfoksgeiranum skömmu eftir að mælingum þar lauk í byrjun júlí.

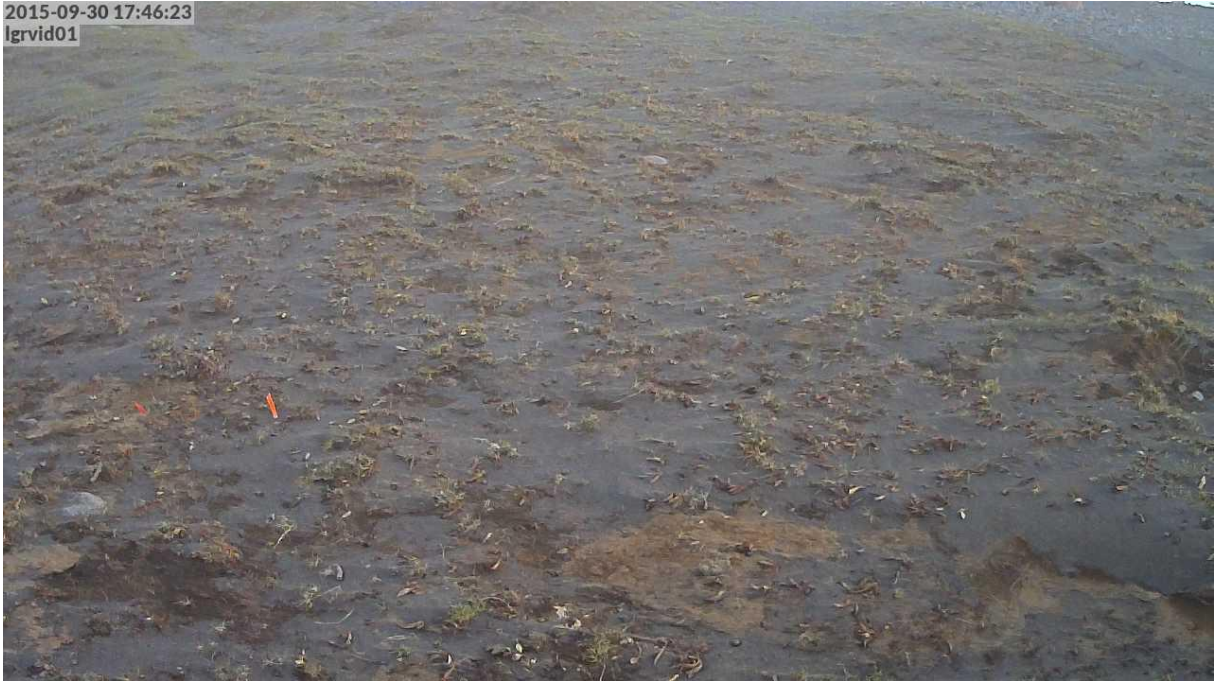
**Mynd 14.** Áfoksgeirinn 30. september 2015. Breytingar hafa orðið miðað við mynd 13 (sjálfvirk myndavél).

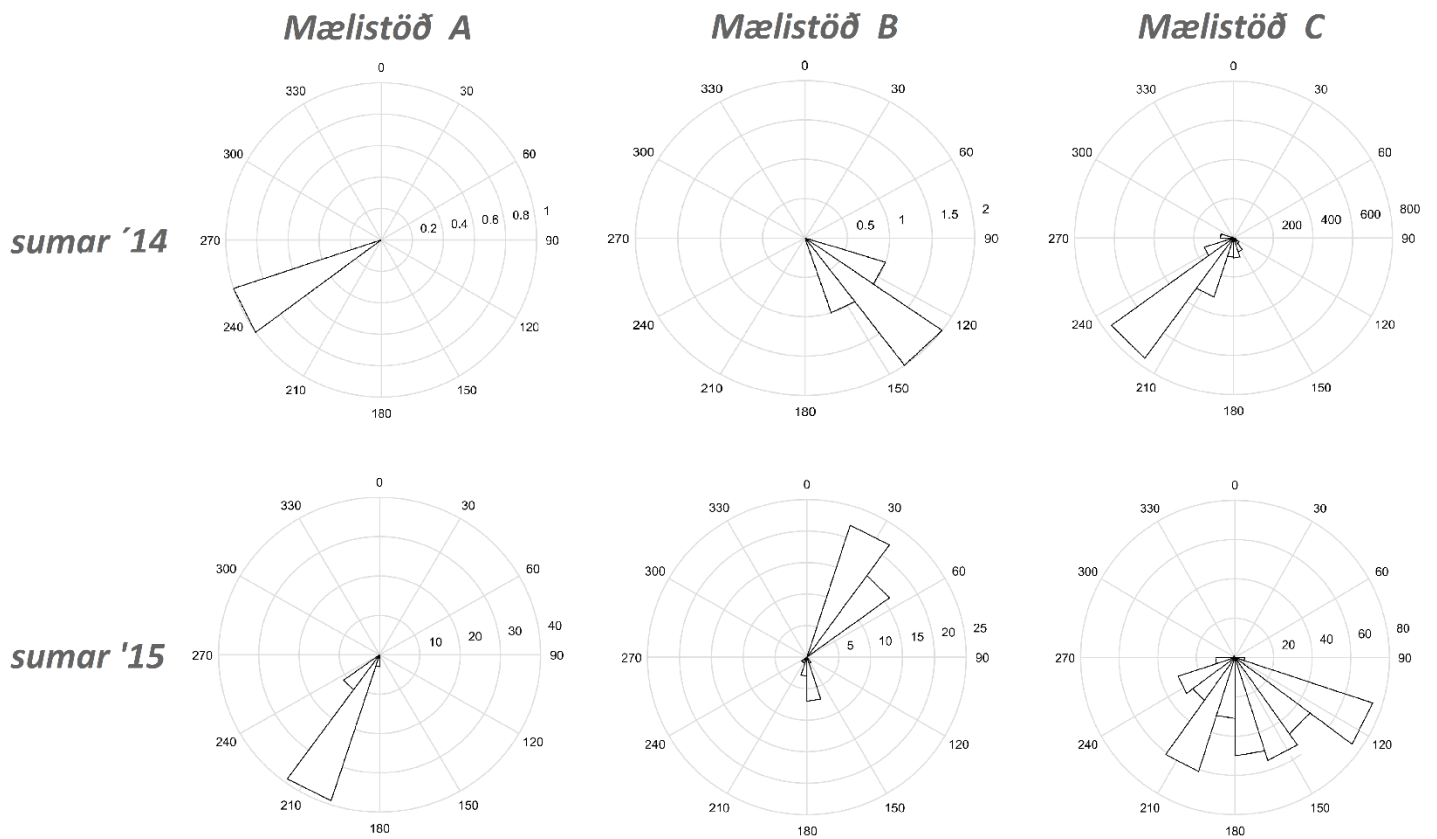
**Mynd 16.** Tíðni og stefna vindátta (°) þegar áfok mældist sumurin 2014 og 2015 (sjá tímabil í töflu 7).  
Ath. að kvarðinn á tíðni vindátta er breytilegur milli vindrósa.

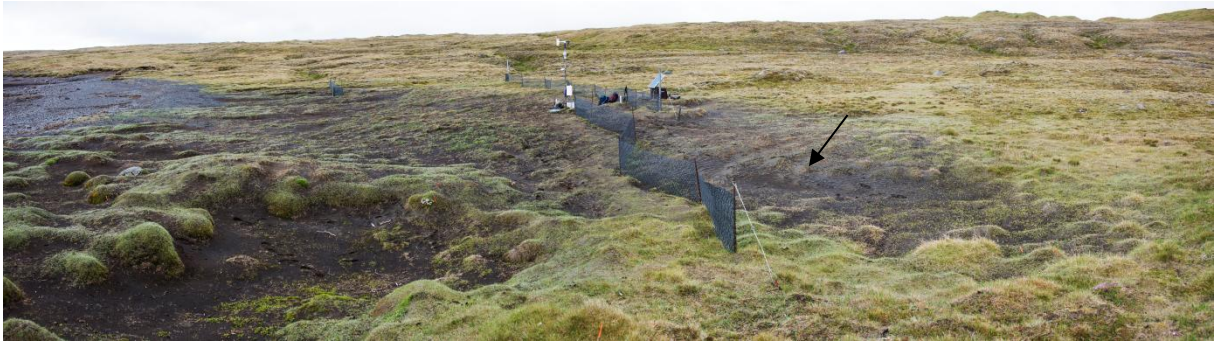
**Mynd 17.** Áfoksgeirinn 7. júlí 2015. Áhrif annarar fokgirðingarinnar sjást greinilega fremst á myndinni eins og sýnt er með örinni.

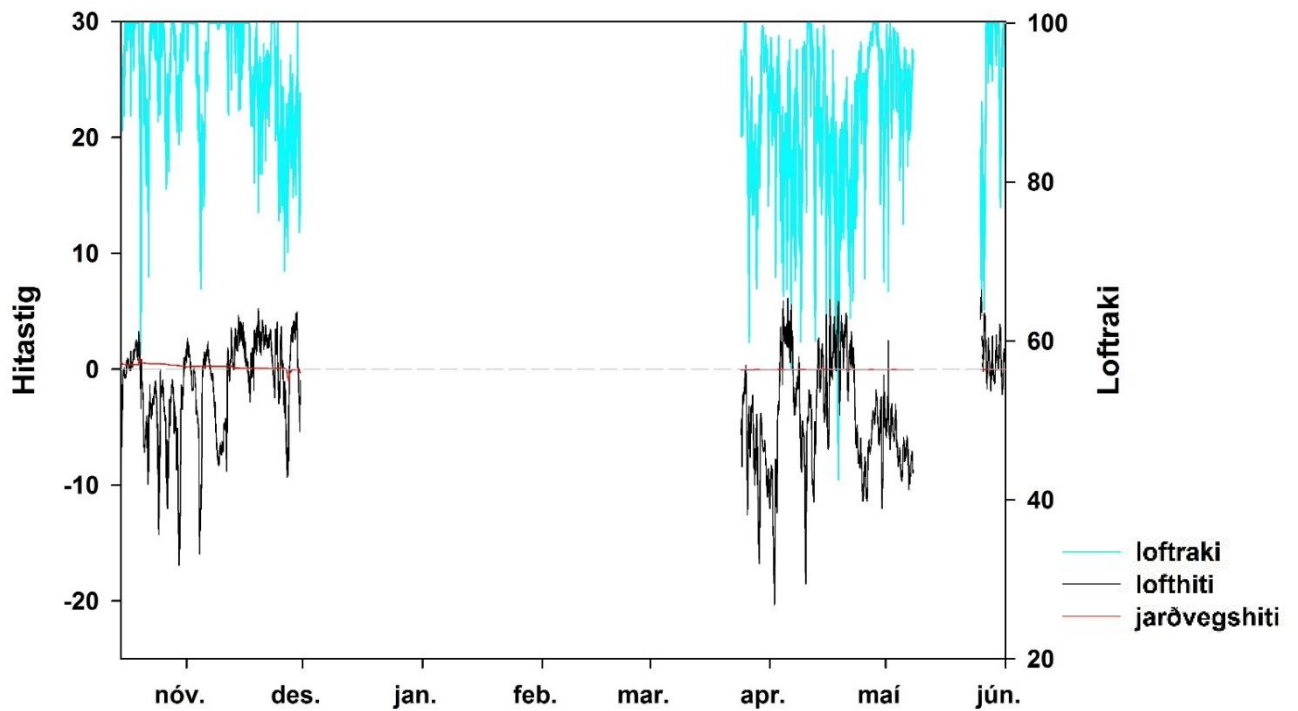
**Mynd 1.** Lofthiti (°C), loftraki (%) og jarðvegshiti (°C) á mælistöðvum A, B og C. Gröfin sýna 10 mínútna meðaltöl á vetrartímabilinu 15. október 2014 til 31. maí 2015. Lárétt grá lína markar 0° C.

Við samfellda snjóþekju á yfirborði helst jarðvegshiti stöðugur (án tíðra sveifla) rétt undir 0°C. Snjóþekja hefur einangrandi áhrif á hitastig og hitasveiflur jarðvegsins. Þegar snjóalög hafa bráðnað verða dægursveiflur áberandi á jarðvegshitasírta með tíðum sveiflum yfir 0°C. Dægursveiflur jarðvegshita hófust fyrr við syðri mælistöðvarnar í Kringilsárrana (mælistöð C 23. maí 2015 og mælistöð B 30. maí 2015) en við þá nyrstu (mælistöð A) en þar hófust dægursveiflur yfir frostmark ekki fyrr en 5. júní 2015 (mynd 1 í viðauka III). Jarðvegshitagögnin eru því mikilvæg breyta til að greina orsök mælipúlsa á Sensit kornateljurunum yfir vetratímamann.
