Úttekt og mælingar á áfoki við strönd Háslóns

Áfangaskýrsla 2016

Skýrsla LV nr: LV-2016-119 **Dags:** nóv 2016

Höfundar/fyrirtæki: Elín Fjóla Þórarinsdóttir, Ágústa Helgadóttir og Jóhann Þórsson / Landgræðsla ríkisins

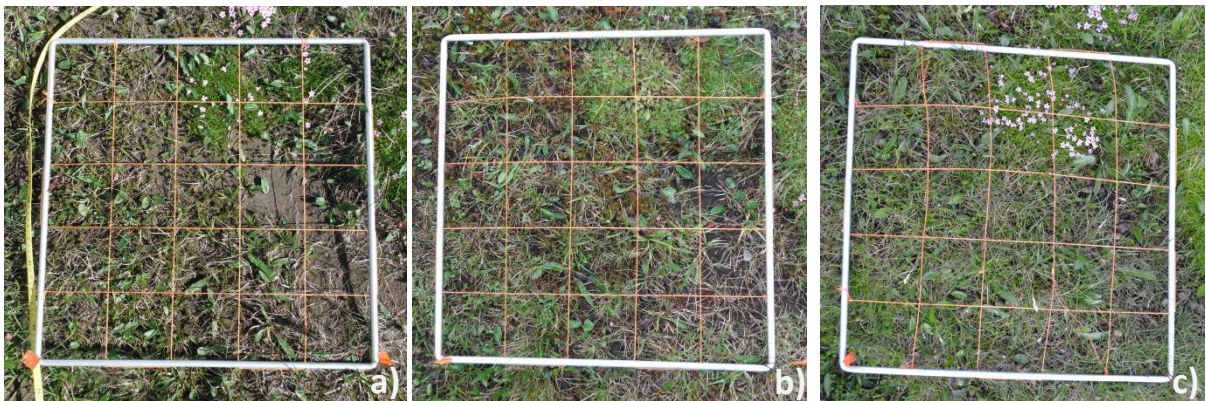
Mynd 2. Ljósmyndir af mælireit AM025_02b, mynd a) frá 2014, b) frá 2015 og c) frá 2016.

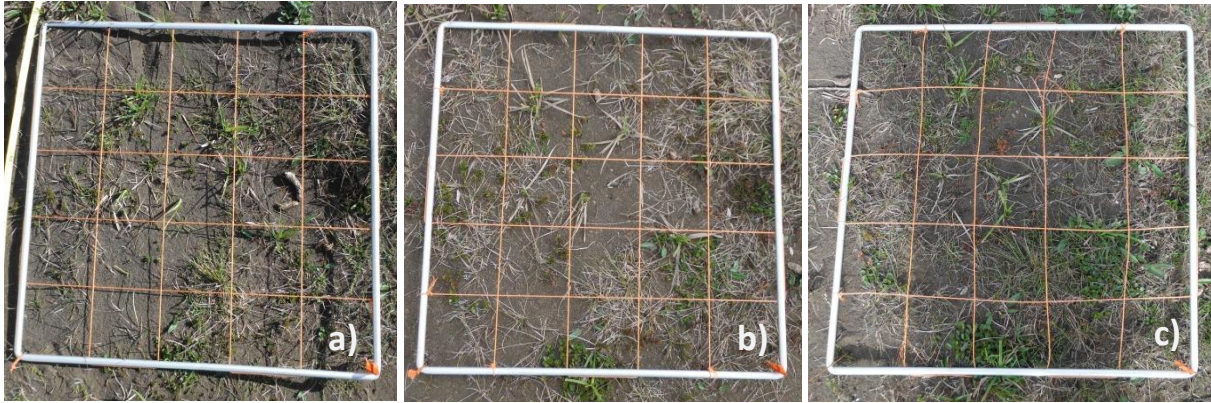
Mynd 4. Ljósmyndir af mæltreit AM082_01B, mynd a) frá 2014, b) frá 2015 og c) frá 2016. Áfoksefni sjáanleg á öllum myndunum.

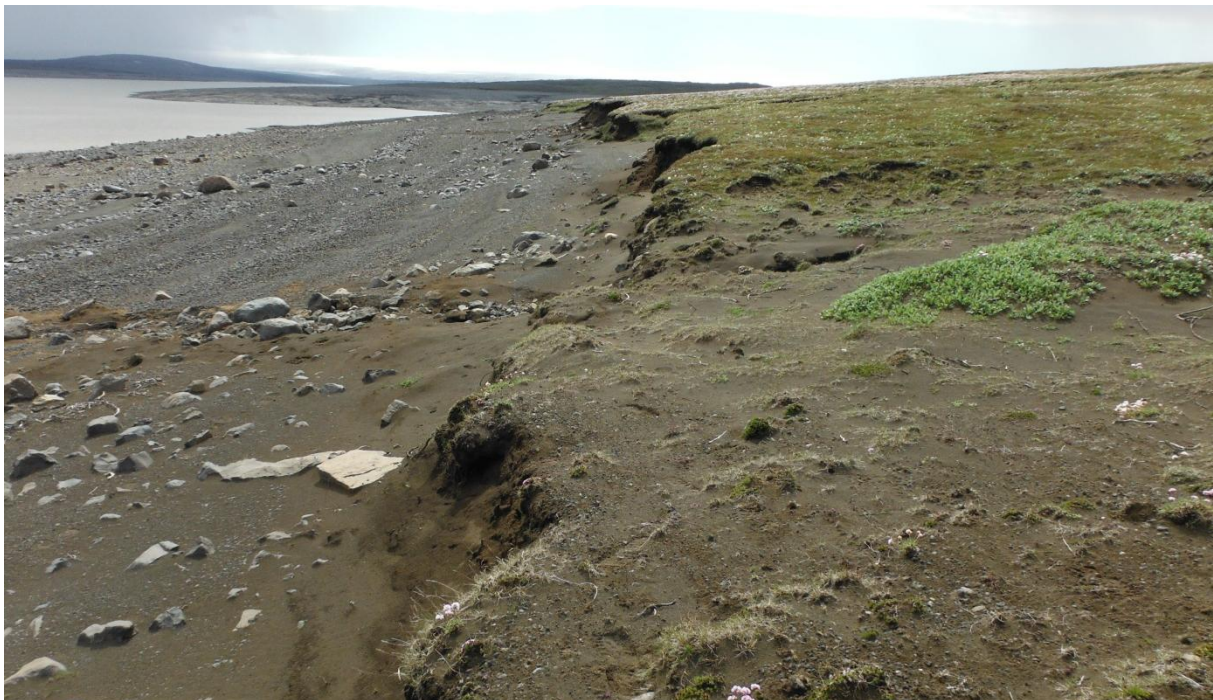
Þessi áfoksefni virðast að einhverju leyti vera tilkomin vegna landbrots á svæðinu frekar en að þau berist eingöngu úr lónbotninum því bakkarnir eru að rofna og efnið úr þeim virðist fjúka inn á gróin svæði (mynd 8).

Mynd 8. Áfok við ströndina norðan Hrauka. Uppruni áfoksefna virðast að einhverju leyti vera úr rofbökkum við strandlengjuna m.a. vegna landbrots sem þar er.

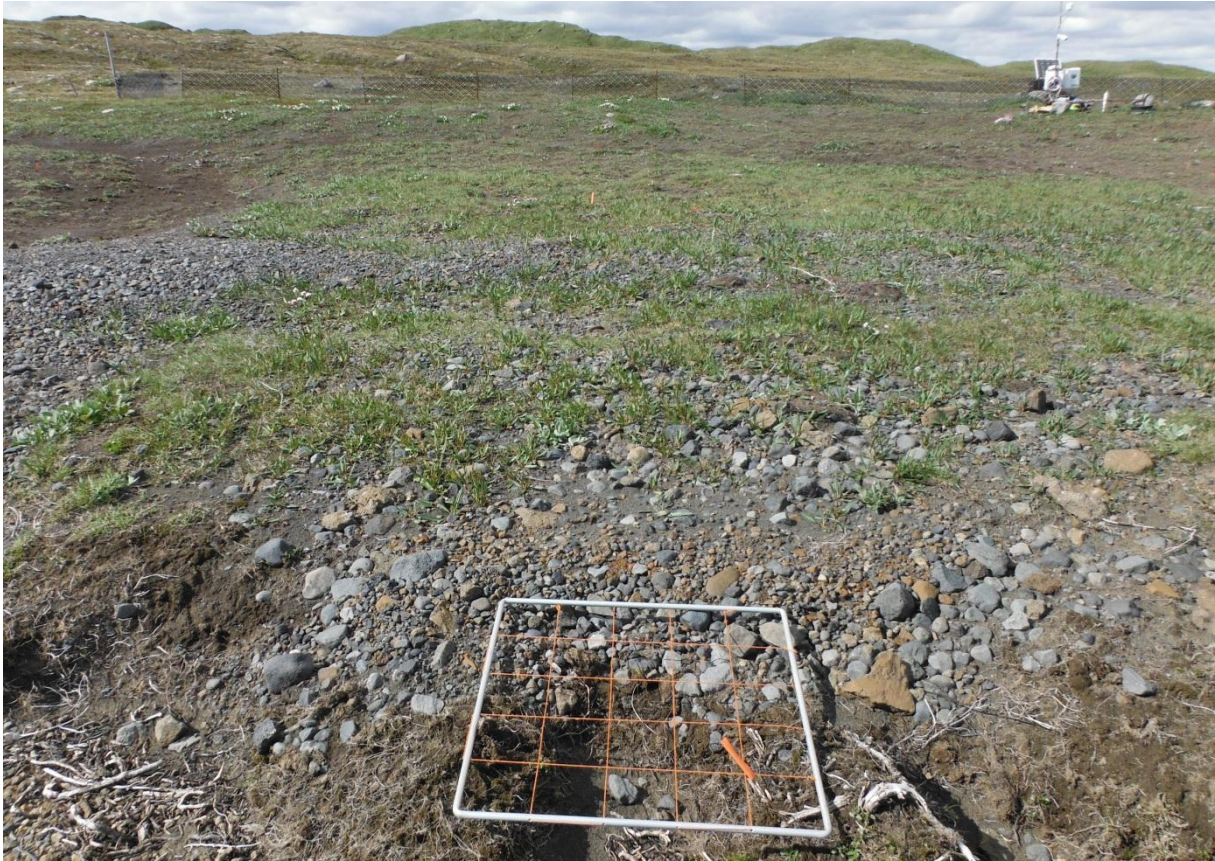
Engin augljós merki voru um að nýtt efni hefði borist inn á áfoksgeirann frá lónstæðinu (mynd 9) enda er ekki sjáanlegt mikið af lausum áfoksefnum í lónstæðinu við strönd áfoksgeirans (mynd 10).

Mynd 9. Horft frá ströndinni til norðurs yfir mælisnið KM028_06 í áfoksgeira norðan Hrauka í júlí 2016. Ekki eru augljós merki um ný áfoksefni í þessum hluta áfoksgeirans.

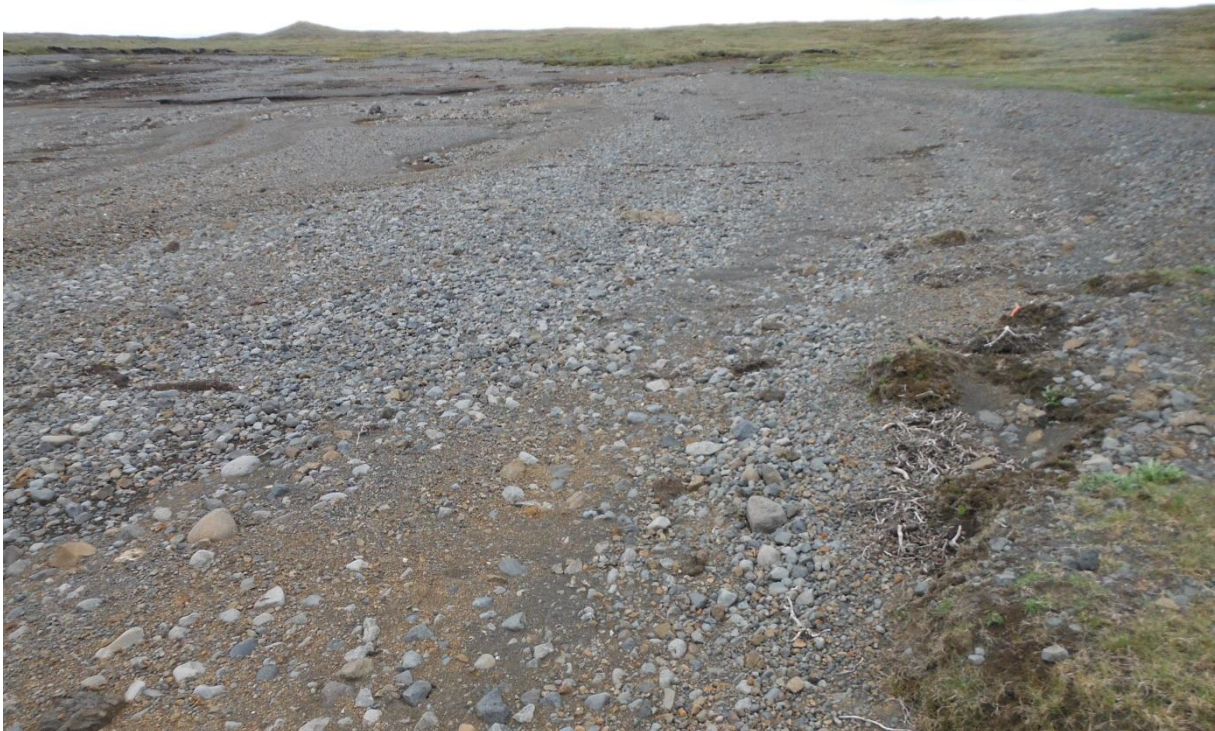
Mynd 10. Horft yfir strandlengju og lónstæði Háslóns við áfoksgeirann sunnan Hrauka. Lítið af lausum áfoksefnum sjáanlegt í lónstæðinu.

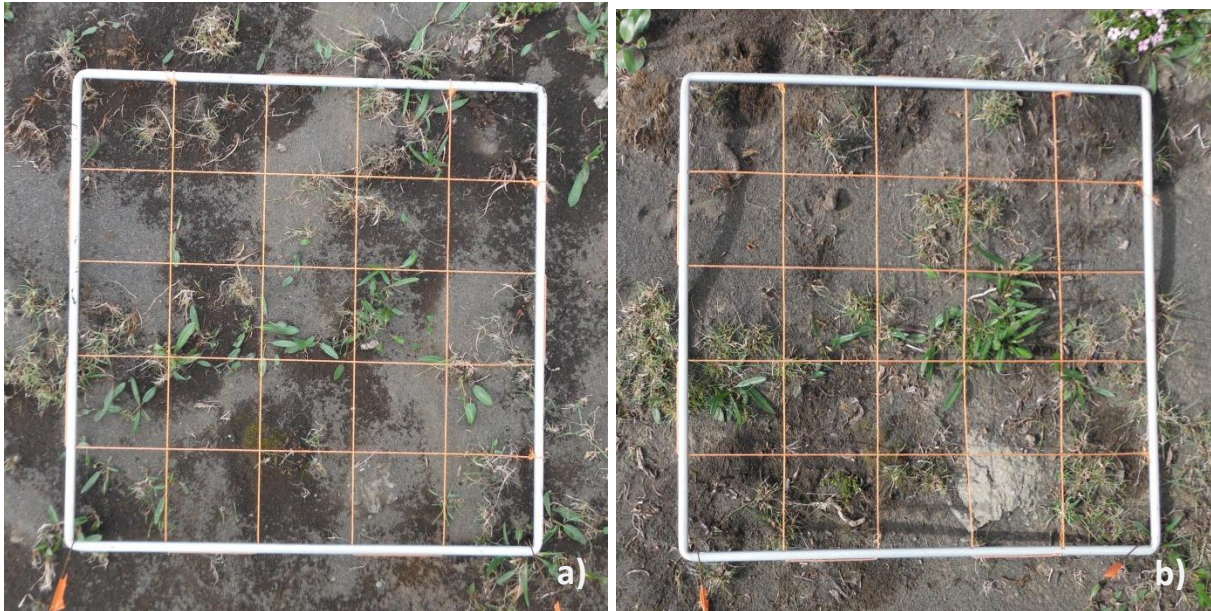
Ekki virtust hafa orðið miklar breytingar frá 2015 á mælireitunum sunnan fokgirðinganna þ.e. nær ströndinni (mynd 11).

Mynd 11. Ljósmyndir af mælireit KM028_04d, mynd a) frá 2015 og b) frá 2016. Ekki sjáanlegar miklar breytingar á magni áfoksefna á yfirborði.

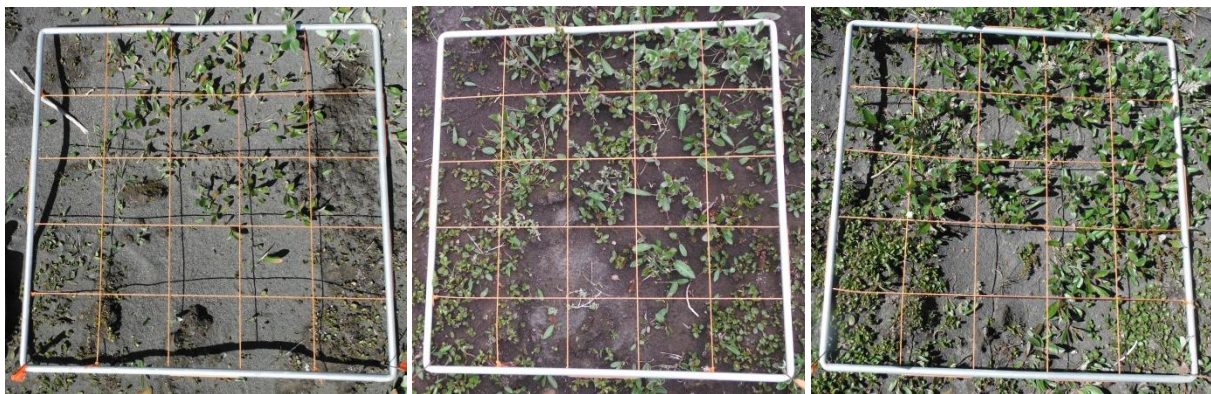
Mynd 14. Ljósmyndir af mælireit KM036_04, mynd a) frá 2014, b) frá 2015 og c) frá 2016. Magn áfoksefni virðast svipað milli ára.

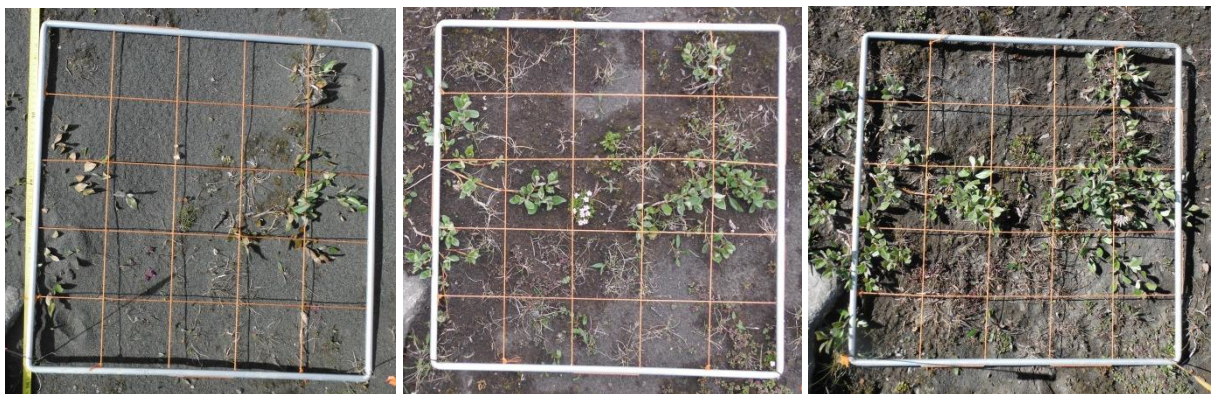
Mynd 15. Ljósmyndir af mælireit KM036_01d, mynd a) frá 2014, b) frá 2015 og c) frá 2016. Magn áfoksefni virðast hafa minnkað umtalsvert frá 2014 til 2016.

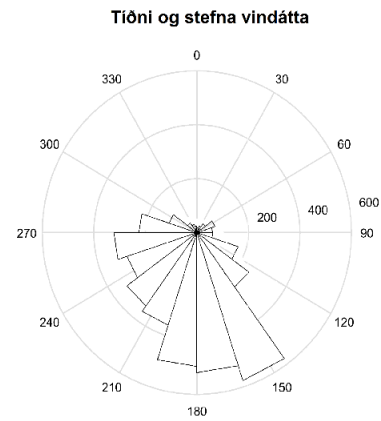
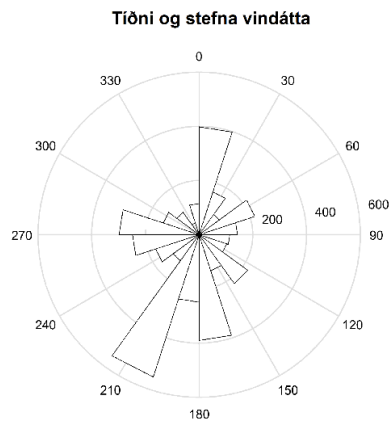
Áfok mældist á öllum þremur mælistöðvunum haustið 2015 (mynd 18). Mjög lítið áfok mældist á stöð A (rúmir 2.000 mælipúlzar) um haustið miðað við hinar tvær. Stöð B mældist samtals með næst flesta mælipúlza (yfir 18.000) og stöð C (áfoksgeirinn) með yfir 110.000 mælipúlza. Mest var áfokið 30. september 2015 en þá mældist verulegt áfok á öllum stöðvunum. Meira en 100.000 púlzar mælast í áfoksgeiranum og mettast kornateljarnir ítekað við 7999 púlza í storminum og má ráða af myndum úr myndavélinni við mælistöðina að þar hafi verið töluverður efnisflutningur (mynd 14 í áfangaskýrslu 2015).

Mynd 18. Mælípúlssar (slög á tímaeiningu) og vindhraði ($m s^{-1}$) ásamt vindrósi fyrir tíðni og stefnu vindátta ($^{\circ}$) á mælistöðvum A, B og C haustið 2015. Gröfin sýna 10 mínútna heildartalningar (slög sem mældust við $<80\%$ loftraka, $>4 m s^{-1}$ og $>0^{\circ}C$ jarðvegshita) og 10 mínútna meðaltöl (vindhraði og vindátt). Eins og sjá má á mælistöðvum C þá mettast fokmælingarnar við 7999 mælípúlssa á tíu mínútum. Ath. að kvarðinn á tíðni vindátta er breytilegur milli vindrósa.

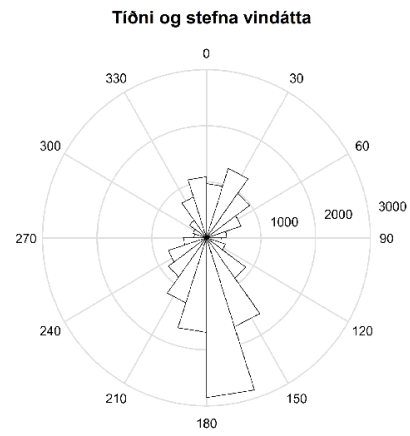
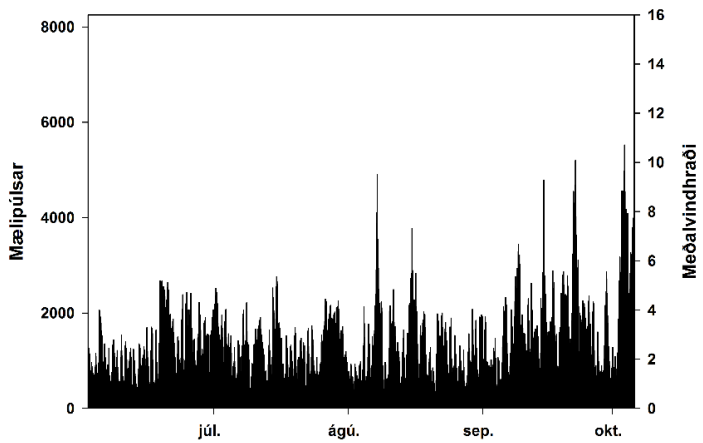
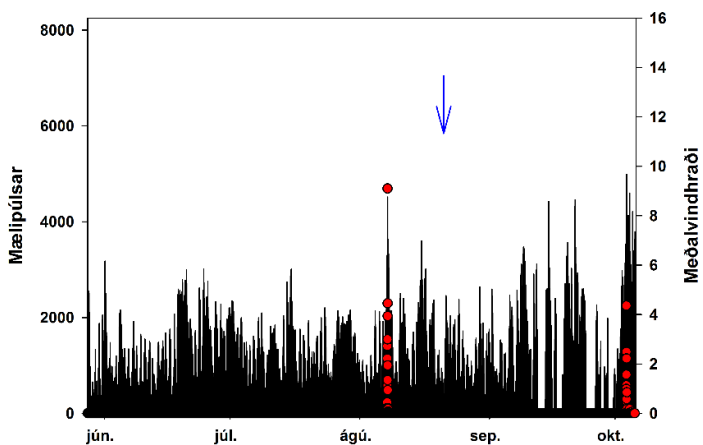
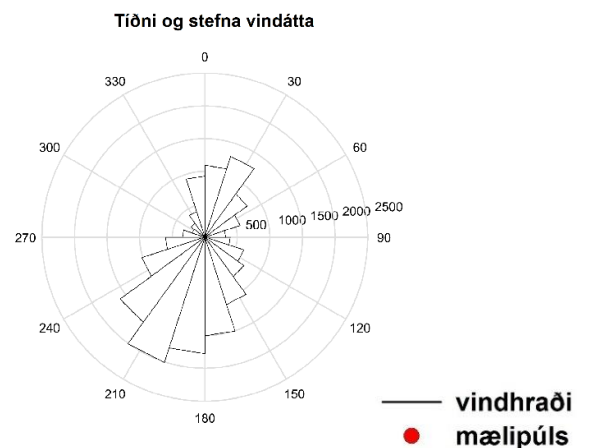
Ekkert áfok hafði mælst á mælistöðvum A og C fyrrpart sumars 2016. Við vettvangsferð kom í ljós að kornateljaraar við þær mælistöðvar voru bilaðir. Þeir voru því aftengdir frá mælistöðvum og sendir í viðgerð til framleiðenda í Bandaríkjunum. Frá upphafi vöktunar hefur áfok mælst virkast við áfoksgeirann, því var ákveðið að færa kornateljaraann við mælistöð B til mælistöðvar C í vettvangsferðinni í sumar (mynd 19). Mælistöðvar A og B eru því nú starfandi án kornateljara. Við því þarf að bregðast um leið og kornateljara eru komnir í lag til að halda áfram vöktuninni.

Tveir áfoks viðburðir mældust í áfoksgeiranum sumarið 2016 (mynd 20). Sá fyrri átti sér stað þann 7. ágúst 2016 (mynd 21), norðlæg átt var ríkjandi og mældust rúmlega 12.000 mælipúlsar. Seinni áfoks viðburðurinn mældist töluvert minni, um 5.000 mælipúlsar þann 3. október 2016 en þá voru suðvestlægar áttir ríkjandi og Hálslón komið á yfirfall. Þar sem engir kornateljaraar voru tengdir mælistöðvum A og B var ekki hægt að mæla áfok við þær stöðvar sumartímabilið 2016.

Mynd 20. Mælipúlsar (slög á tímaeiningu) og vindhraði ($m s^{-1}$) ásamt vindrós fyrir tíðni og stefnu vindáttá ($^{\circ}$) á mælistöðvum A, B og C sumarið 2016. Gröfin sýna 10 mínútna heildartalningar (slög sem mældust við $<80\%$ loftraka, $>4 m s^{-1}$ og $>0^{\circ}C$ jarðvegshita) og 10 mínútna meðaltöl (vindhraði og vindátt) tímabilið júní-október 2016. Blá ör sýnir 21.ágúst 2016 þegar Háslón fór á yfirfall. Ath. að kvarðinn á tíðni vindáttá er breytilegur milli vindrósá.

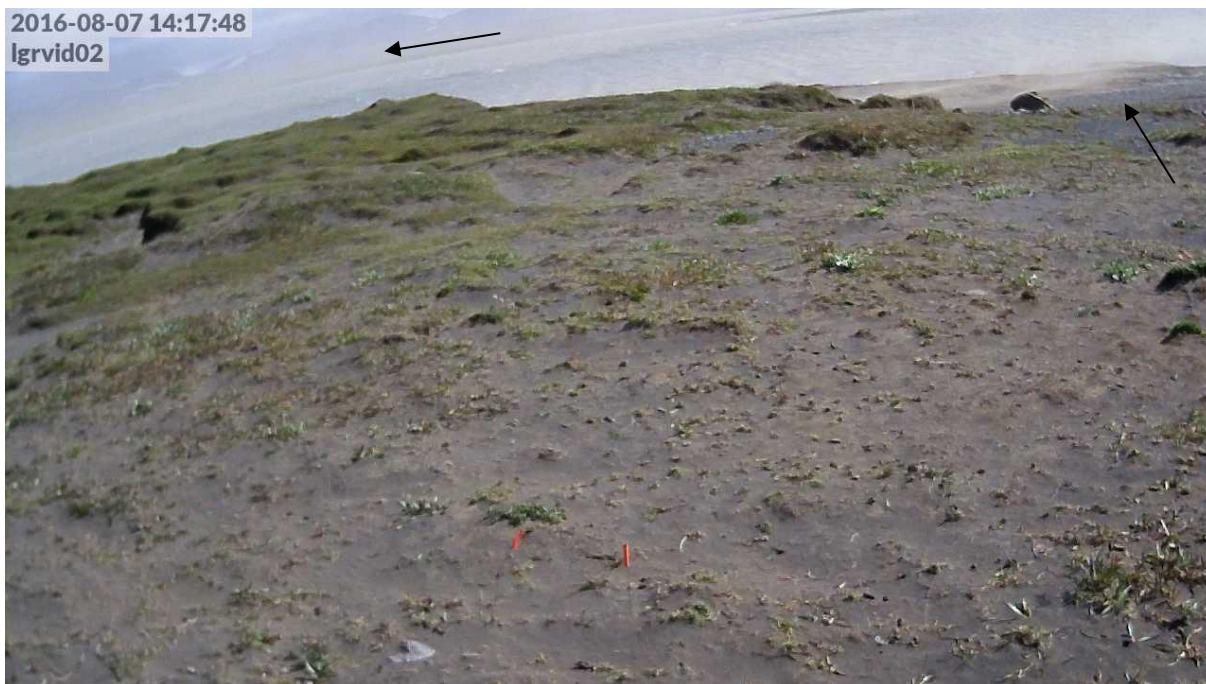
Mynd 21. Mynd úr sjálfvirkri myndavél af áfoksgeiranum 7.ágúst 2016 kl.14:17. Örvar benda á áfok úr lónsstæði Háslóns, en norðlægur áttir voru ríkjandi þegar myndin var tekin.

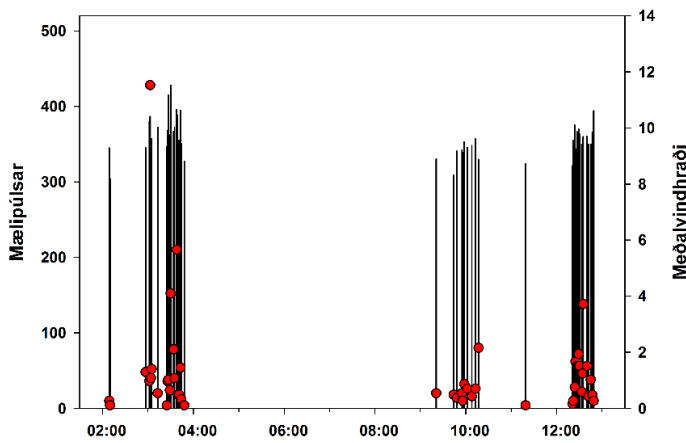
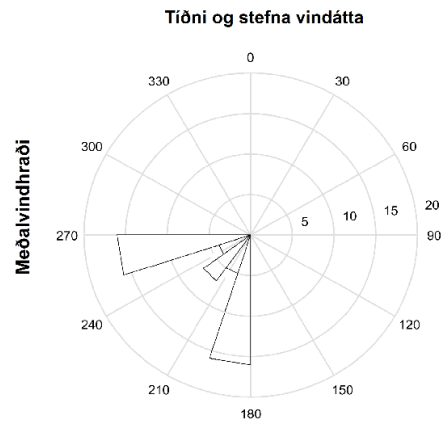
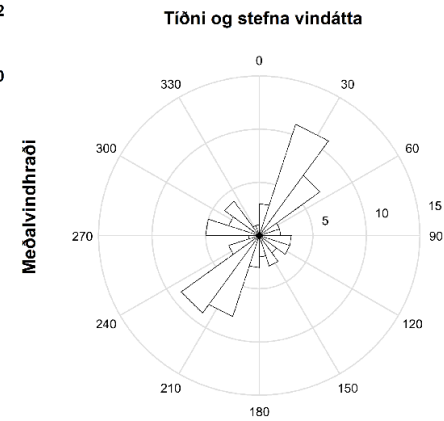
Aðstæður á hverri mælistöð ráða miklu um það hvenær fok verður. Ákveðið var að skoða nánar staka fokatburði sem áttu sér stað þann 30. september 2015 (tafla 2). Mælingar sýna að aðstæður voru ekki þær sömu á sama tíma við mælistöðvarnar. Áfok mældist um nóttina milli kl. 2:00-4:00 á öllum stöðvum (úr SSV), milli kl. 5:00-7:00 mældist einungis áfok frá mælistöð B (úr NNA) og C (úr SSV), milli kl. 9:00-10:00 mældist áfok á mælistöð A (úr SV) og B (úr VNV), milli kl. 12:00-13:00 mældist einungis áfok á mælistöð A (úr VSV) og milli kl. 13:00-14:00 mældist mikið áfok á mælistöð C (úr VSV) sem olli því að kornateljarar mettuðust ítrekað við 7999 mælipúlsa á mínútu (mynd 22).

Mynd 22. Mælipúlsar (slög á tímaeiningu) og vindhraði ($m s^{-1}$) ásamt tíðni og stefnu vindáttá á mælistöð A, B og C þegar skráningartíðni hafði aukist sökum mikils foks. Öll gröfin sýna áfok frá 30.september 2015 við allar þrjár mælistöðvar. Gröfin sýna 1 mínútu heildartalningar (slög sem mældust $<80\%$ loftraka, $>4 m s^{-1}$ og $>0^{\circ}C$ jarðvegshita) og 1 mínútu meðaltöl (vindhraði og vindátt). Sjá einnig töflu 2. Eins og sjá má á mælingunum frá mælistöð C þá mettast kornateljararnir við 7999 mælipúlssa á mínútu. Ath. að kvarðinn á fjölda mælipúlssa og á tíðni vindáttá er breytilegur.

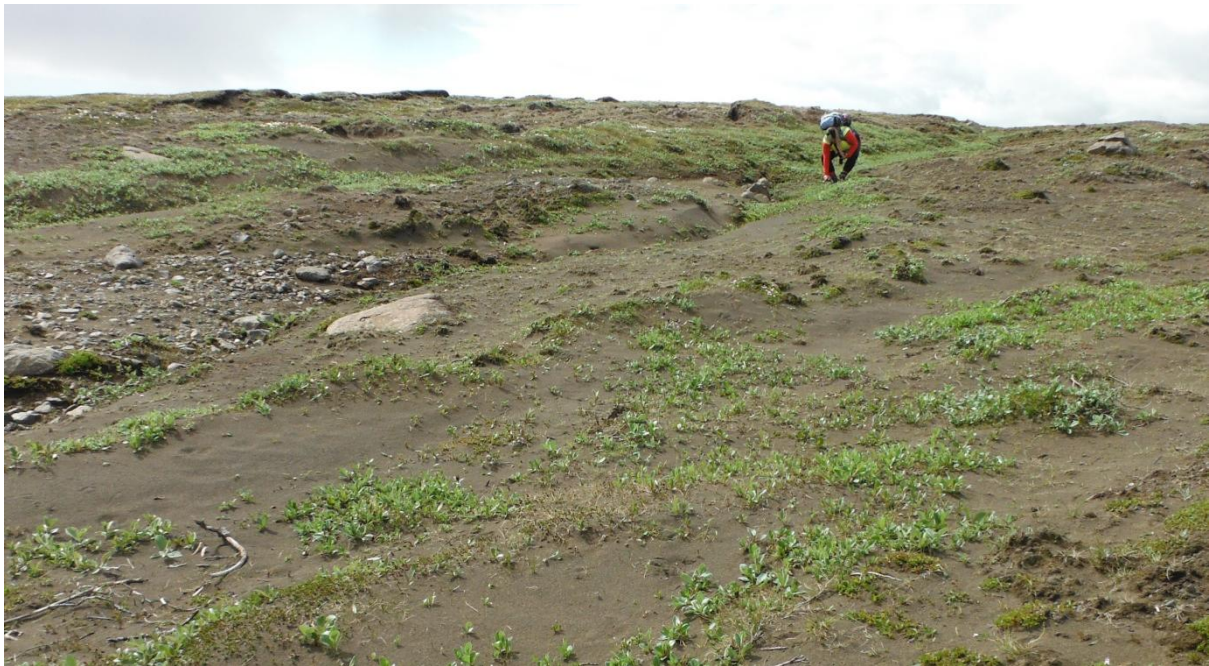
Tvö fremur lítil áfokssvæði höfðu bæst við um 400 m norðan við Hrauka. Þar virðast áfoksefnin sem hafa fokið inn á gróðurlendið vera sambland efna úr lónbotninum og úr rofbökkum sem voru sumsstaðar nokkuð háir á þessu svæði. Á nyrðra svæðinu var gróðurþekjan ofan lónbakkans víða nokkuð rofin og því mögulegt að eitthvað af áfoksefnum hafi borist þaðan með vatni og vindum (mynd 24).

Mynd 24. Nýtt áfokssvæði um 400 m norðan við Hrauka þar sem uppruni fokefna er nokkuð óljós.

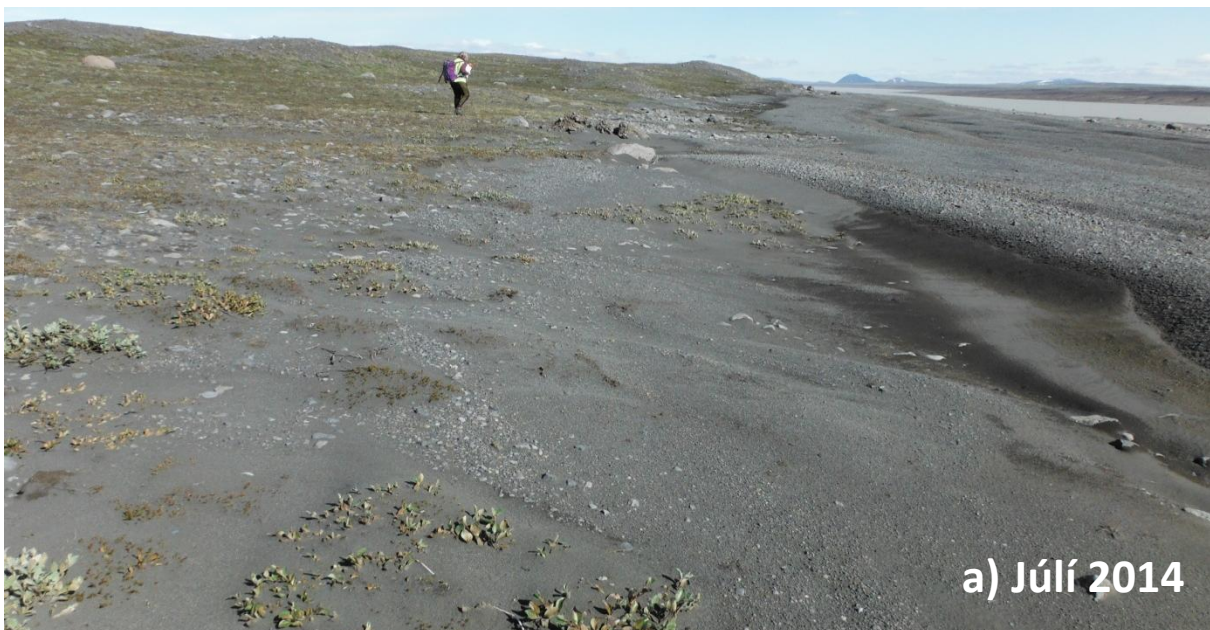
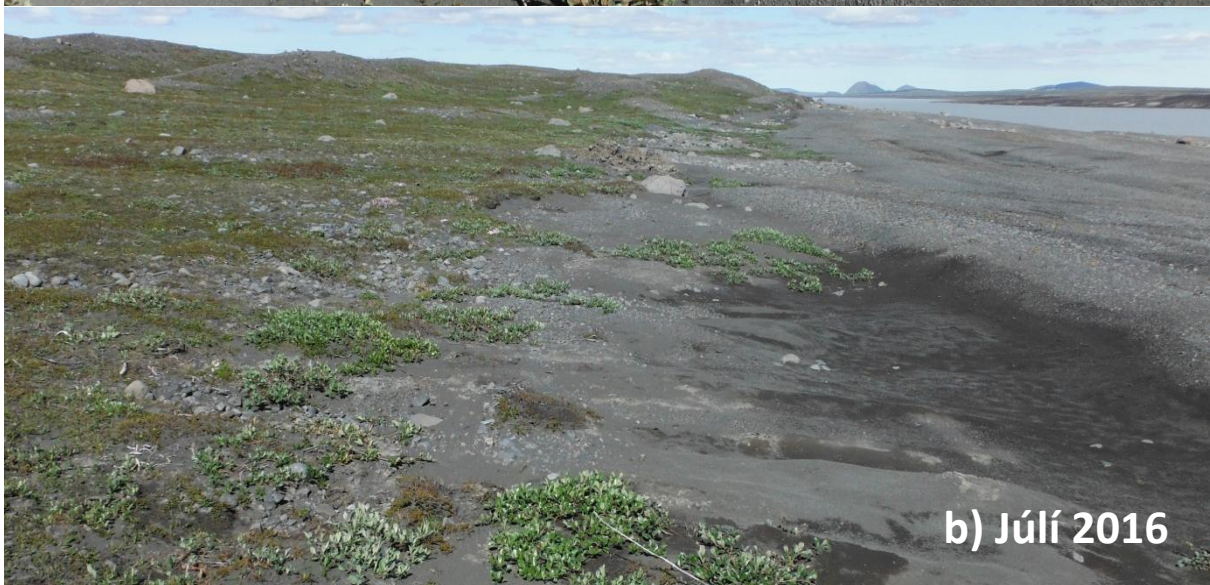
Útbreiðsla áfoks hafði aukist nokkuð á svæðinu norðan Syðri Hrauka frá því 2015 en eins og áður sagði virtist magn áfoksefna þó hafa minnkað í sumum mælireitunum. Þetta bendir til þess að áfoksefni sem fyrir voru á svæðinu hafi verið að fjúka til fremur en nýtt áfok hafi bæst við. Samanburður á myndum frá 2014 og 2016 (myndir 25 og 26) sem teknar voru við lónströndina á þessu svæði styðja þá kenningu því þar virðist umtalsvert minna af áfoksefnum næst ströndinn á myndum frá 2016.

Mynd 25. Horft til norðurs eftir austurstönd Kringilsárrana norðan Syðri Hrauka. Magn áfoksefna við ströndina virðist meira á mynd a frá júlí 2014 heldur en á mynd b frá júlí 2016.

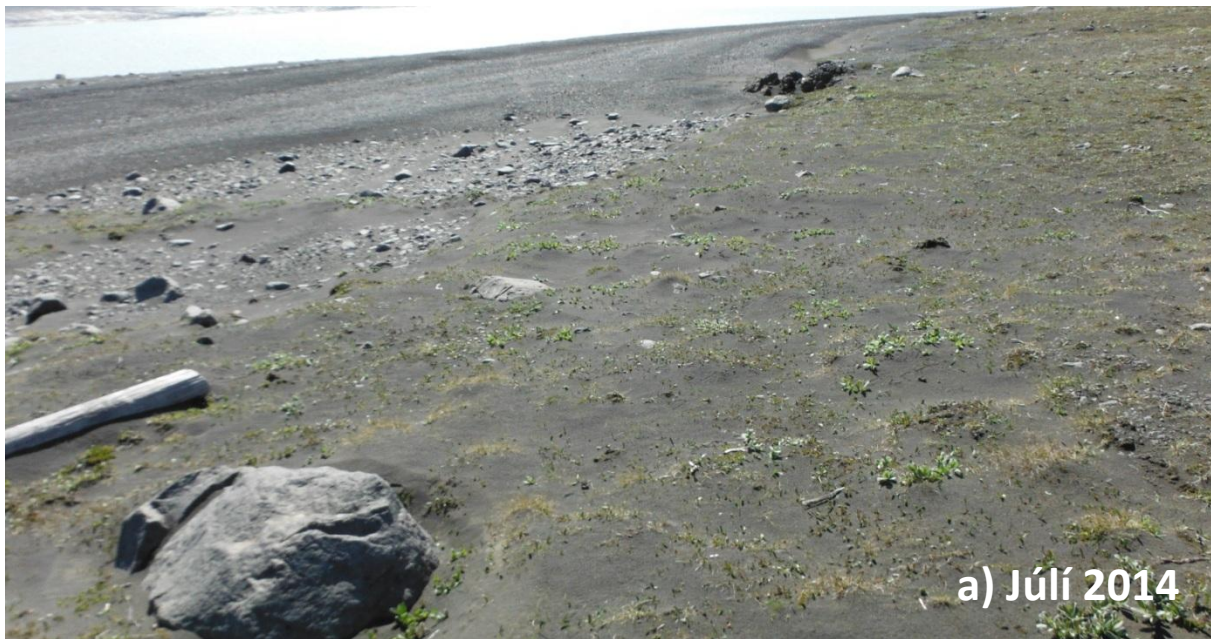
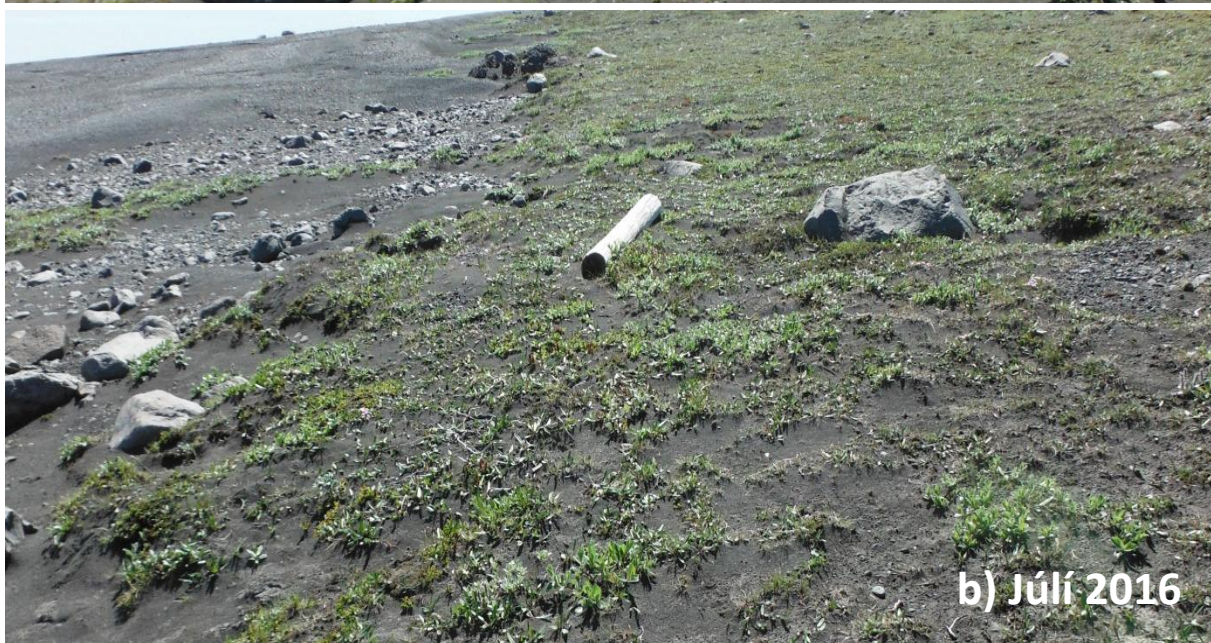
Mynd 26. Horft til suðurs eftir austurstönd Kringilsárrana norðan Syðri Hrauka. Magn áfoksefna við ströndina virðist meira á mynd a) frá júlí 2014 heldur en á mynd b) frá júlí 2016.

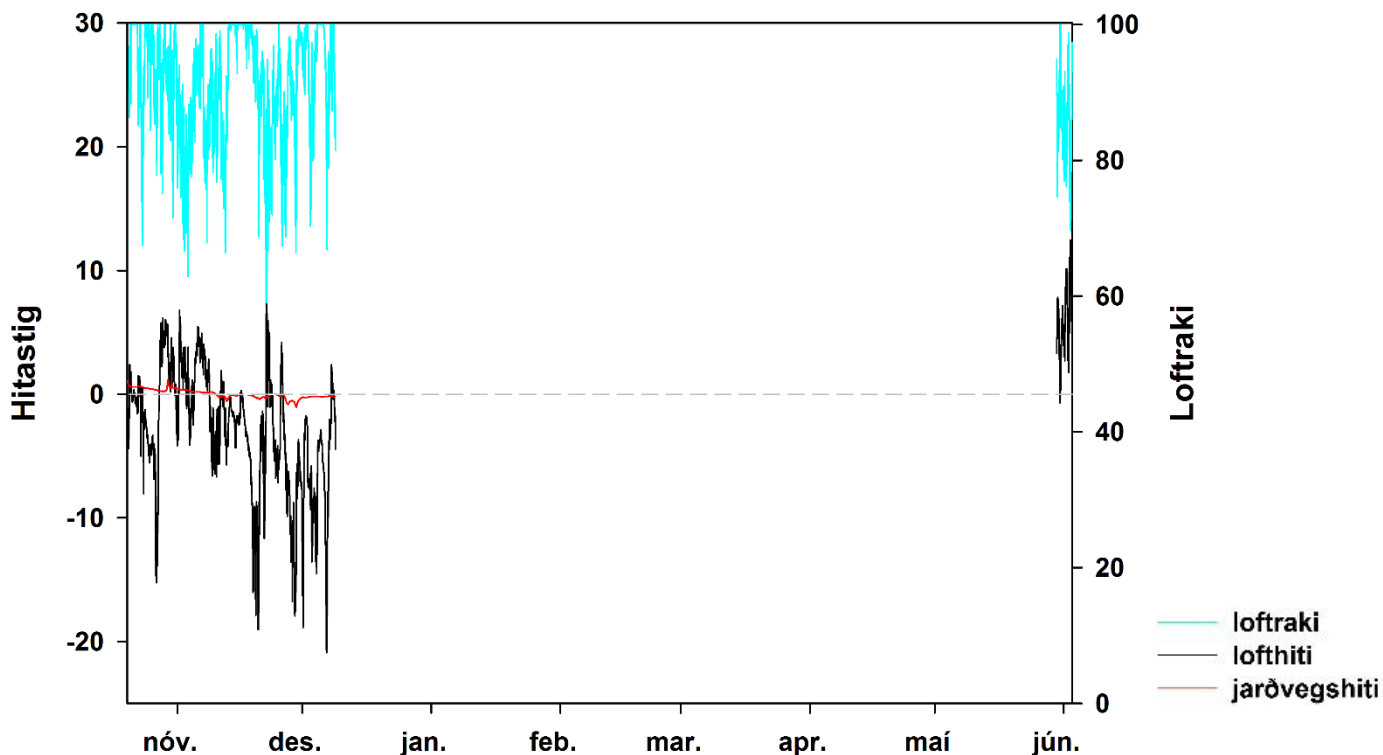
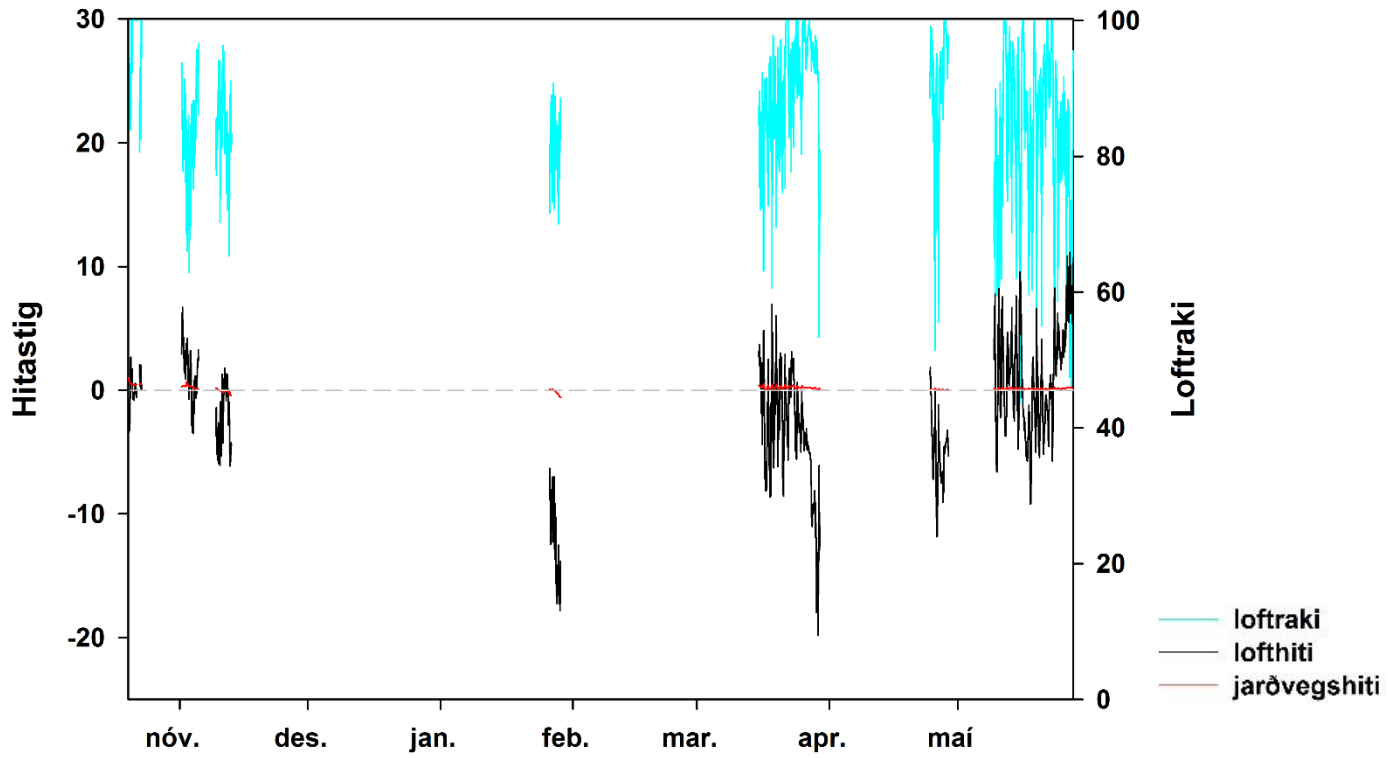
Við samfellda snjóþekju á yfirborði helst jarðvegshiti stöðugur (án tíðra sveifla) rétt undir 0°C. Snjóþekja hefur einangrandi áhrif á hitastig og hitasveiflur jarðvegsins. Þegar snjóalög hafa bráðnað verða dægursveiflur áberandi á jarðvegshitasírta með tíðum sveiflum yfir 0°C. Dægursveiflur jarðvegshita hófust fyrr við syðri mælistöðvarnar í Kringilsárrana (mælistöð C 27. maí 2016 og mælistöð B 1.júní 2016) en við þá nyrstu (mælistöð A) en þar hófust dægursveiflur yfir frostmark ekki fyrr en 2. júní 2016 (mynd 1 í viðauka III). Jarðvegshitagögnin eru því mikilvæg breyta til að greina orsök mælipúlsa á Sensit kornateljunum yfir vetrartímann.

Mynd 1. Lofthiti (°C), loftraki (%) og jarðvegshiti (°C) á mælistöðvum A, B og C. Gröfin sýna 10 mínútna meðaltöl á veturinn 2015-2016. Lárétt grá lína markar 0° C.

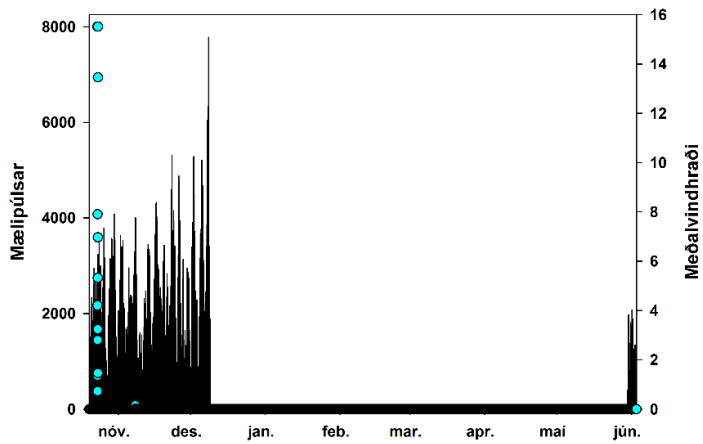
Suð- og suðvestlægar og norðlægar áttir voru ríkjandi veturinn 2015-2016. Mynd 2 í viðauka III sýnir fokmælingar yfir vetrartímann fyrir mælistöðvarnar þrjár, A (nyrst á Kringilsárrana), B (við Hrauka), og C (við áfoksgeirann sunnan Hrauka). Eins og sjá má þá falla mælingar niður vegna straumleysis yfir veturinn, bæði vegna myrkurs og eins vegna þess að sólarþegar fóru á kaf í snjó (mynd 1 viðauki III). Sjá má mælipúlsa yfir veturinn fyrir allar mælistöðvarnar. Mælistöðvar A og B skera sig úr því þar mettast Sensit kornateljarinn ítrekað í október 2015. Við teljum að það hafi verið skafrenningur eða hagléi sem orsakaði mælipúlsana því loft- og jarðvegshiti voru undir frostmarki. Það sama gildir um orsök mælipúlsa hinna mælistöðvanna yfir vetrartímann (mynd 2 í viðauka III) þar sem veðurfarsgögn (mynd 1 í viðauka III) bentu til þess að um foksnjó var að ræða.
