# Úttekt og mælingar á áfoki við strönd

Áfangaskýrsla 2018

Skýrsla LV nr: LV-2018-081

Höfundar/fyrirtæki: Elín Fjóra Þórarinsdóttir, Guðrún Schmidt, Þorsteinn Kristinsson og Ágústa Helgadóttir / Landgræðsla ríkisins

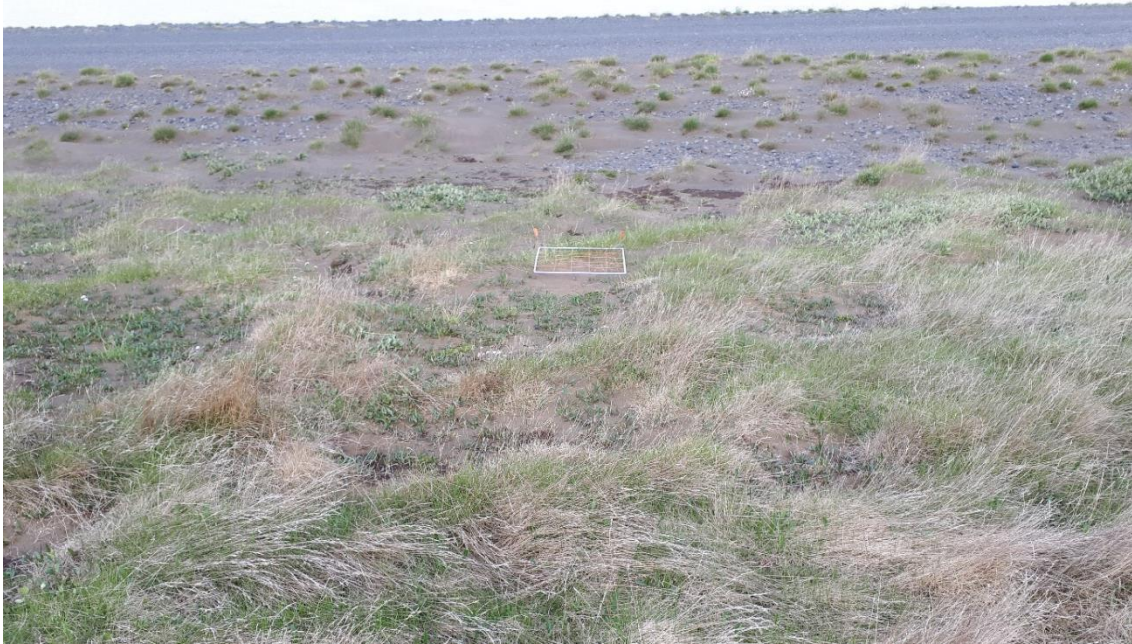
Áfokssvæðin náðu víða alllangt frá veginum sem liggur suður með Háslóni en sandmagnið var mest meðfram veginum þar sem það var sumstaðar allþykkt (mynd 1).

**Mynd 1.** Horft til vesturs að veginum meðfram Háslóni. Allþykkt sandlag næst vegi en áfok lítið áberandi þegar kemur lengra frá veginum.

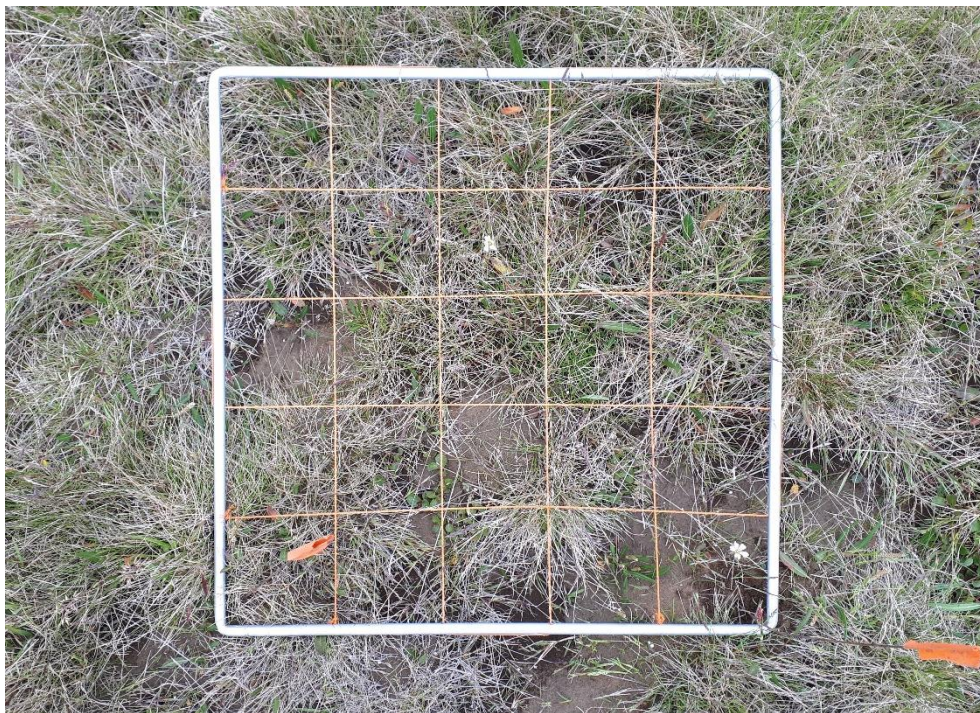
Á meginhluta svæðisins gætti áhrifa áfoksins fremur lítið þó greina mætti áfoksefni í sverðinum (mynd 2). Gróður á þessu svæði hefur verið styrktur með áburðargjöf undanfarin ár (Rúnar Ingi Hjartarson 2017) og virðist það skila góðum árangri þannig að svæðið er betur í stakk búið til að taka við áföllum og binda fokefnin.

**Mynd 2.** Lítilsháttar sandur í sverði í mælireit AM022\_04a.

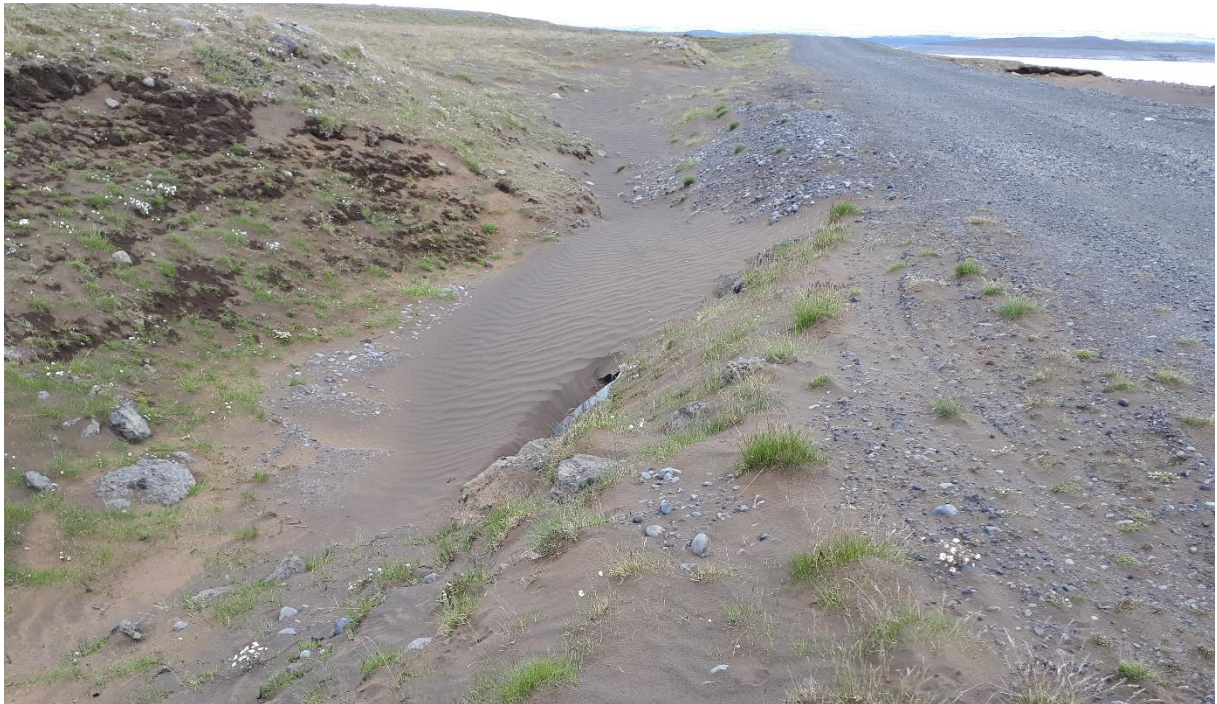
Mest var áfokið næst veginum en þar mátti víða sjá nokkuð mikið magn fokefna, jafnvel allþykka sandskafla á nokkrum stöðum (mynd 3).

**Mynd 3.** Mikill sandur hefur safnast við veginn inn með Háslóni. Myndin er tekin á nýju áfokssvæði um 100 m norðan við mælireit AM076\_01, horft til suðurs.

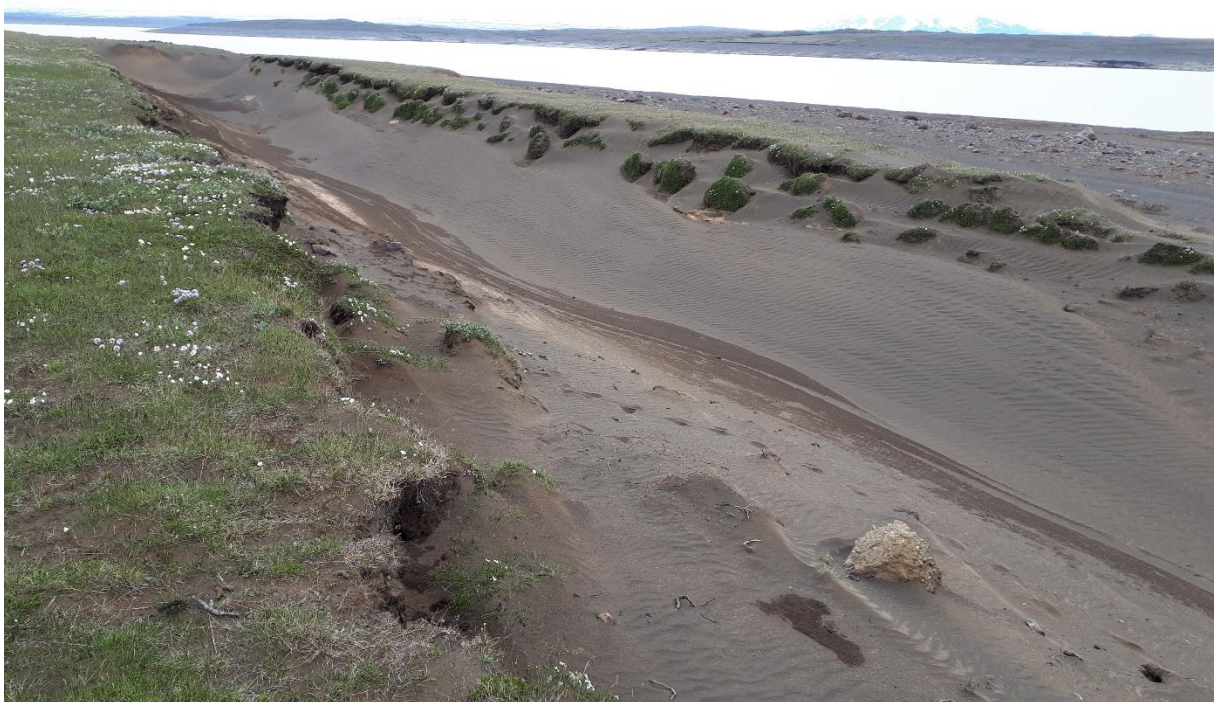
Jafnframt mátti greinilega sjá að skurðir sem grafnir voru lónmegin við veginn til að safna foksandi nýtast nokkuð vel sem slíkir. Víða hafði mikið efni safnast í þá, jafnvel það mikið að það var farið að fjúka upp úr þeim aftur (mynd 4).

**Mynd 4.** Skurður sem liggur lónmeginn við veginn suður með Háslóni. Mikið af sandi hefur safnast í skurðinn og hálfyllt hann. Mynd tekin í júlí 2018.

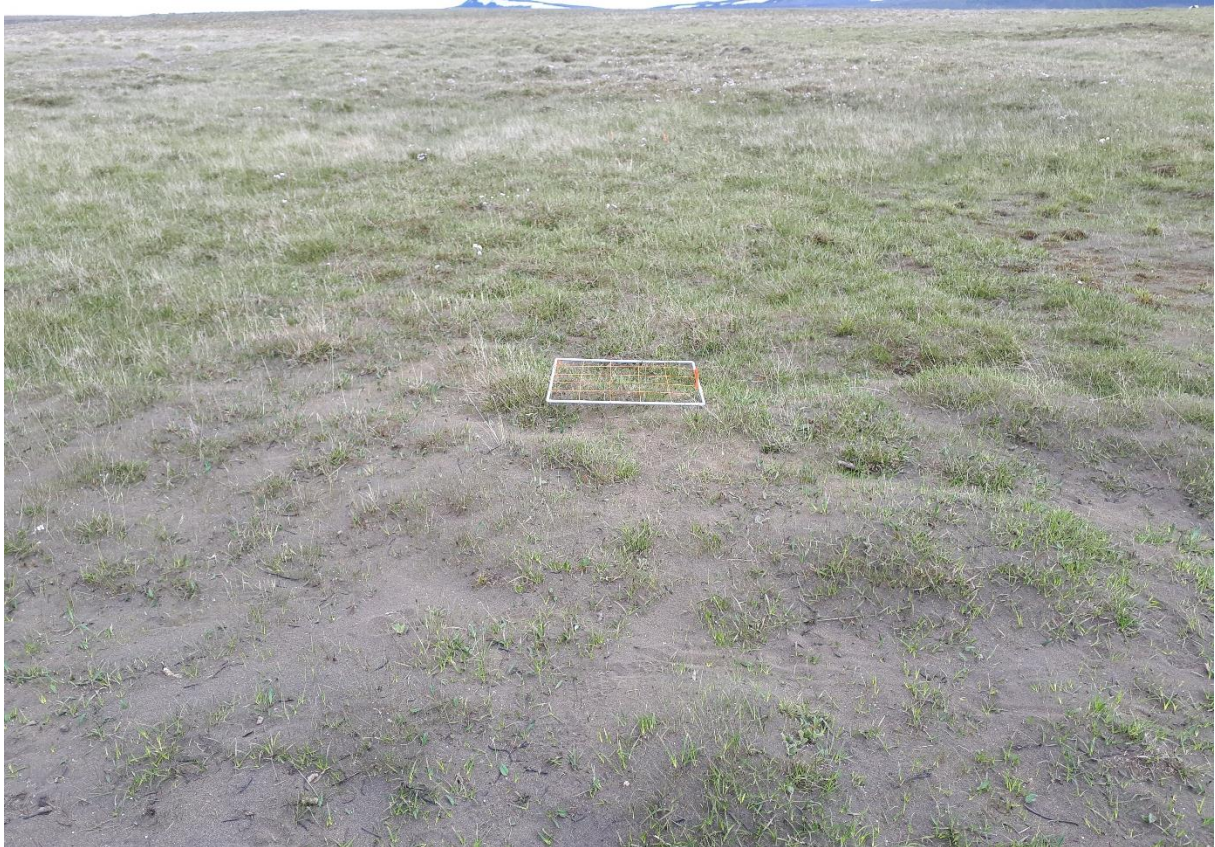
Það er þó augljóst að skurðirnir ná ekki að stöðva nema hluta fokefnanna og allmikið áfok sást víða innan við veginn. Segja má að mynd 5 sé lýsandi fyrir svæðið við Kofaöldu í heild þar sem allnokkur sandur er næst veginum en áhrifanna gætir svo minna þegar fjær dregur, sérstaklega þar sem gróður hefur verið styrktur með áburði.

**Mynd 5.** Yfirlitsmynd við mælireit AM078\_04. Mynd tekinn við veginn inn með Háslóni og horft inn til landsins. Mestur sandur við veginn en áfokið minnkar mikið þegar fjær dregur.

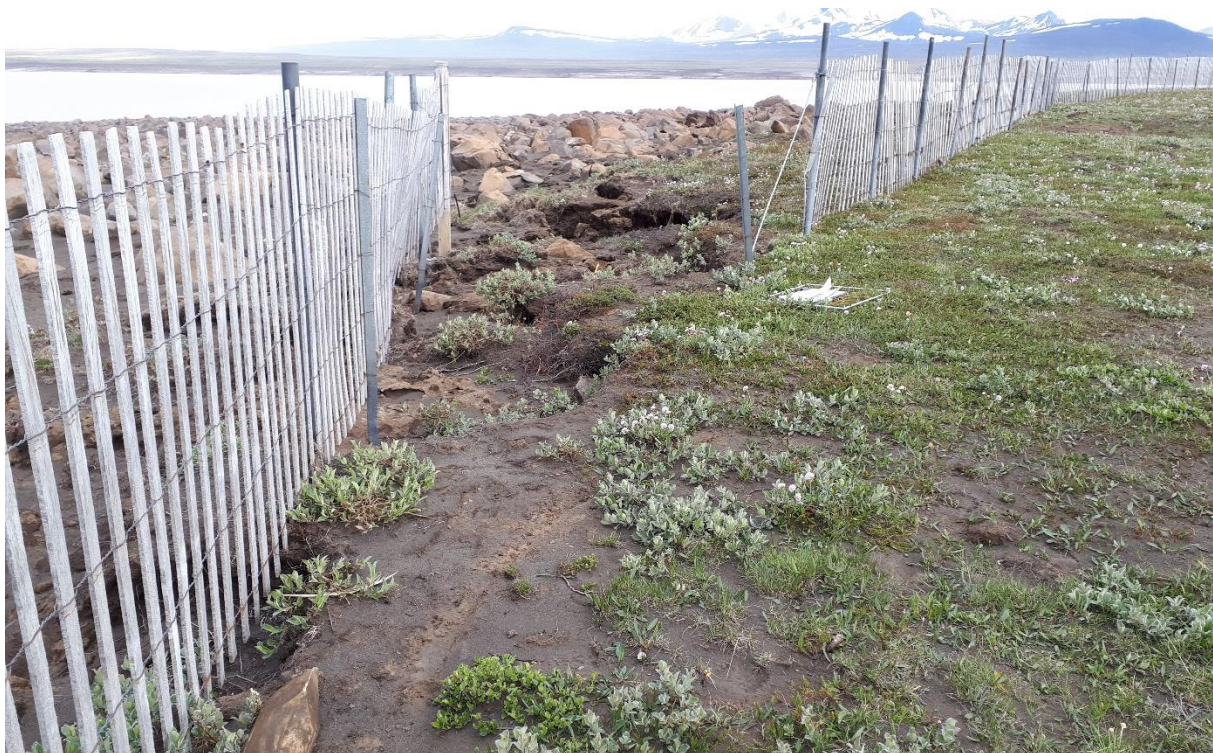
Við mat á áfoki nyrst í Kringilsárrana hefur verið miðað við það áfok sem borist hefur inn fyrir fokgirðingarnar sem þar eru. Vegna landbrots (Sigurjón Einarsson og Elín Fjóra Þórarinsdóttir 2018) er svæðið sífellt að breyast og jaðar lónbotnsins að færast nær (mynd 6).

**Mynd 6.** Mynd tekin yfir áfokssvæði við mæltreit KM 008\_05. Strandlínan komin alveg upp að fokgirðingu vinstra megin á mynd vegna landbrots.

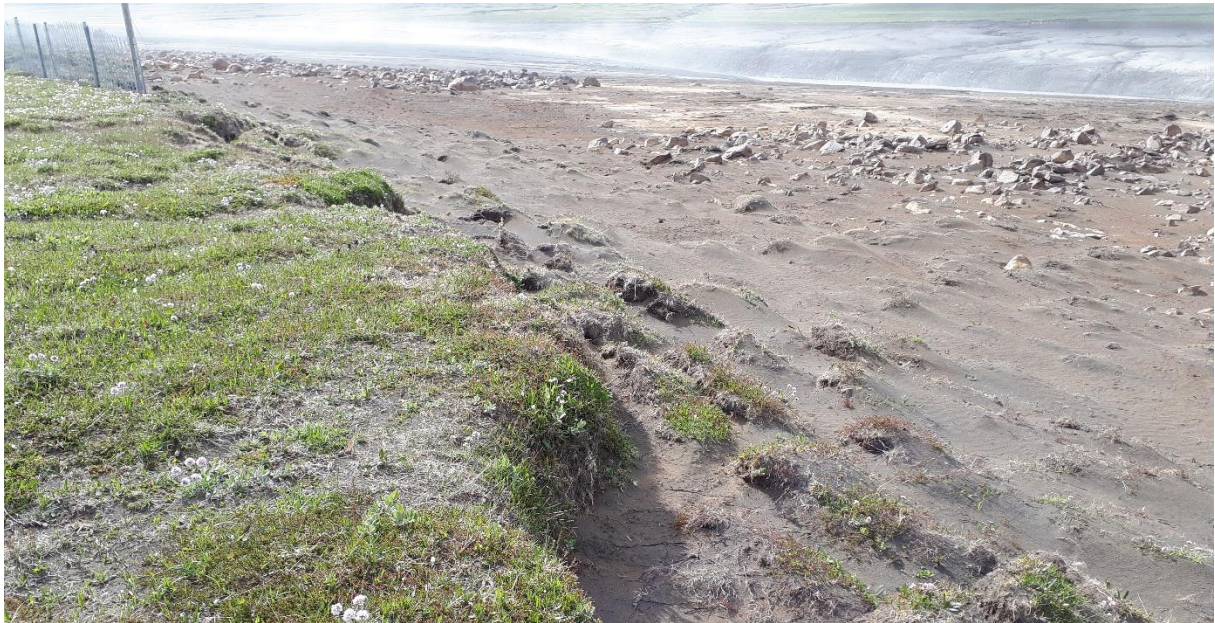
Með auknu landbroti færast sanduppspretturnar einnig nær fokgirðingunum og á nokkrum stöðum hefur landbrotið eyðilagt fokgirðingarnar. Það er t.d. raunin á svæðinu við mælireit KM 007\_02 sem nú er horfinn vegna landbrots (mynd 7).

**Mynd 7.** Ljósmynd af svæðinu þar sem mælireitur KM007\_02 var staðsettur. Hann er horfinn vegna landbrots og sjá má að mikið er af foksandi í lónstæðinu neðan við gróðurbrúnina.

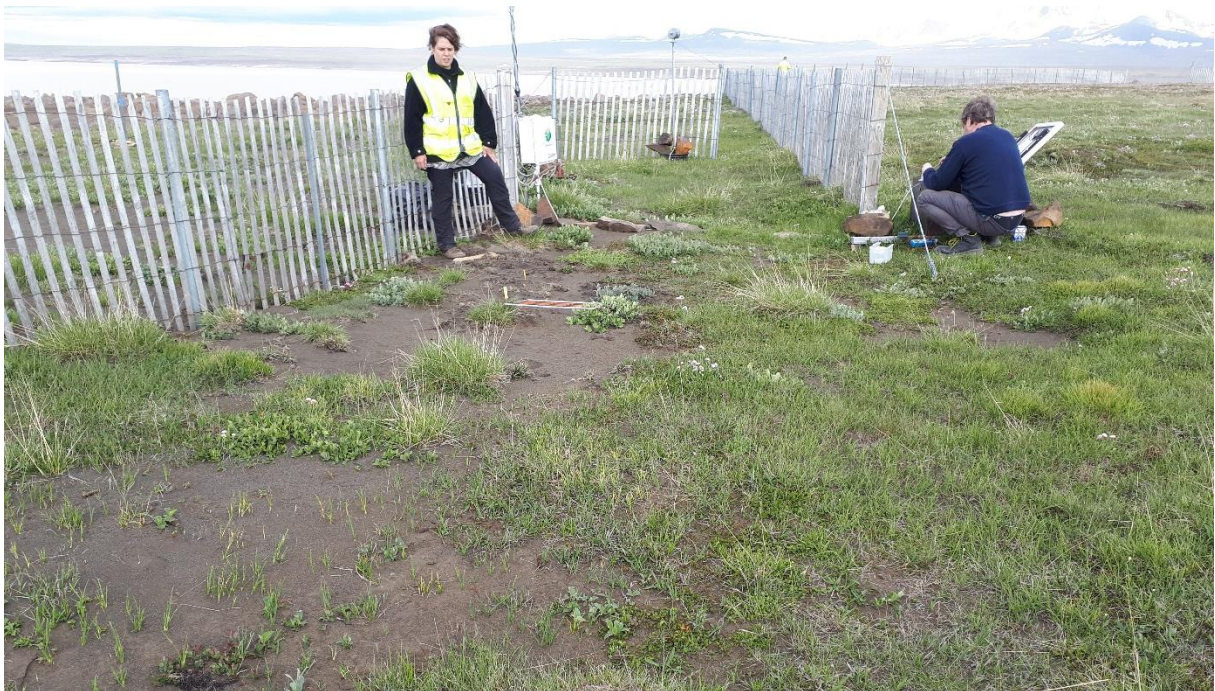
Þó heildarstærð áfokssvæðanna hafi ekki aukist hafa afmörkuð áfokssvæði stækkað heldur m.a. svæðið kringum sjálfvirku mælitækin við mælireit KM 008\_02 (mynd 8).

**Mynd 8.** Áfokssvæði við mælireit KM 008\_02. Þar hafði áfokssvæðið stækkað og var nýjum mælireitum, KM008\_011a-b og KM008\_012a-c, bætt við til að fylgjast með þróun þess.

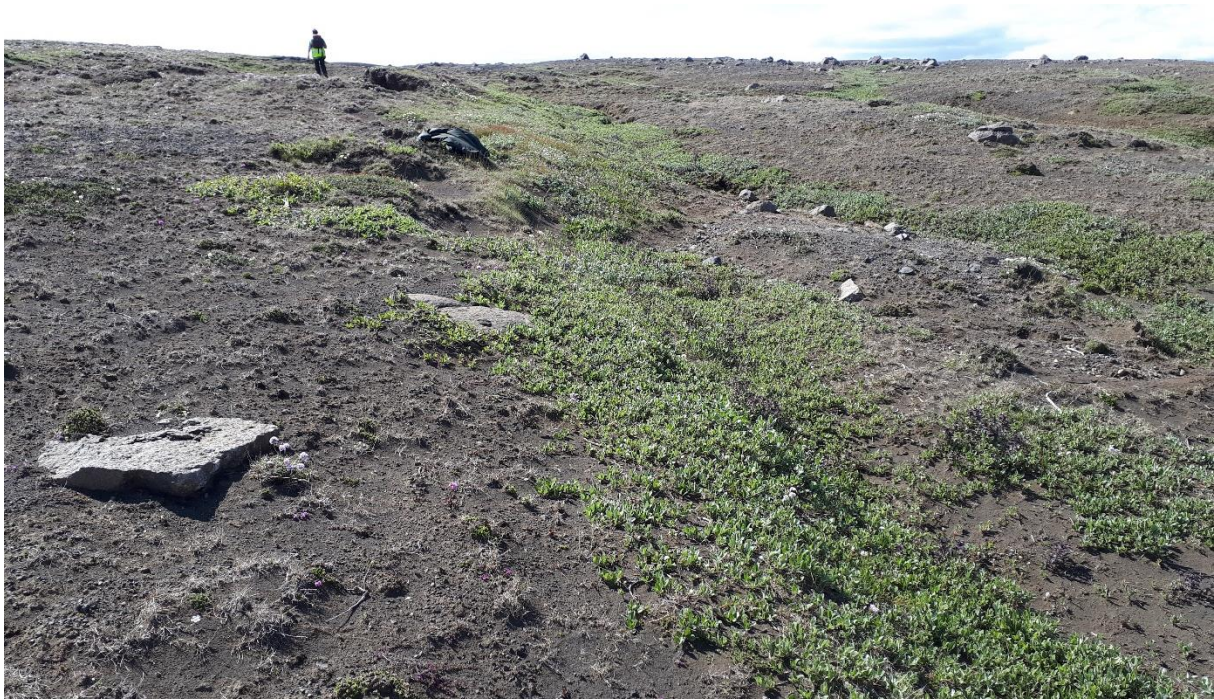
Á litla áfokssvæðinu við Hrauka var ekki sýnilegt áfok og það sama á við um svæðið við mælireiti KM026\_01-03. Á svæðunum þar fyrir norðan var mun minna áfok en áður nema á nyrsta svæðinu þar sem sjálfvirku mælitækin eru staðsett (kort 6). Þar mátti greina lítilsháttar áfok á talsvert stærra svæði en hluti þess svæðis liggur að rofnu landi og því hugsanlegt að eitthvað af fokefnunum berist þaðan frekar en úr lónbotninum (mynd 9).

**Mynd 9.** Nyrsta áfokssvæðið við Hrauka þar sem nýtt áfok mældist á stærra svæði en áður. Áfokssvæðið er við jaðar rofsvæðis og því hugsanlegt að eitthvað af áfoksefnum berist þaðan.

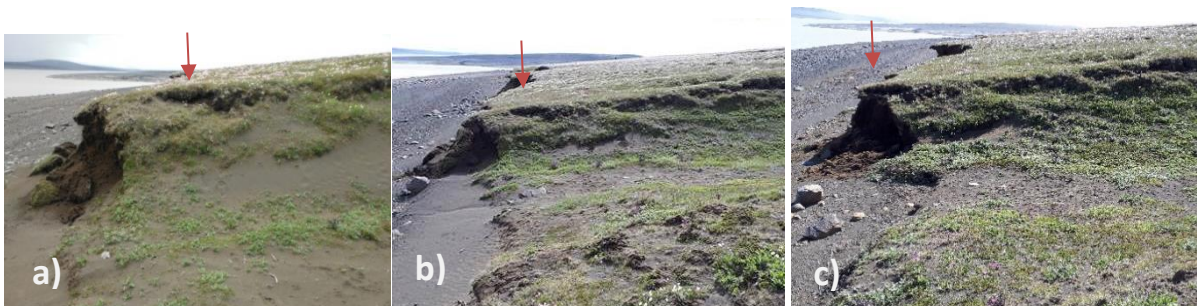
Lítilsháttar áfok var mælt á öðru svæði (mynd 10) en þó mun minna en áður en hins vegar var landbrotið nokkuð áberandi.

**Mynd 10.** Áfok í dæld norðan Hrauka. Myndir teknar a) 2016, b) 2017 og c) 2018. Minnst af lausum áfoksefnum og sandi neðan við bakkann 2018 en sýnilega hefur brotið talsvert af bakkanum. Rauð ör vísar á sama svæði á myndum a-c.

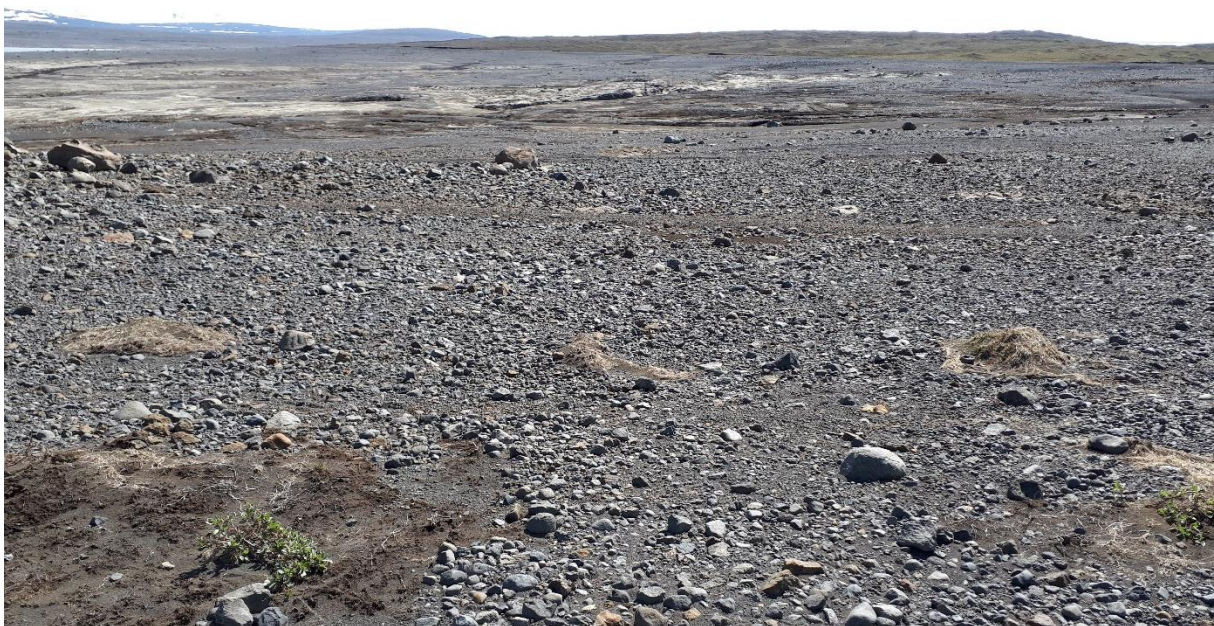
Syðst á þessu svæði við Hrauka er áfoksgeirinn sem byrjaði að myndast á árunum fyrir 2014. Niðurstöður sumarsins sýna að á upphaflega áfokssvæðinu þar sem mæltreitirnir eru staðsettir hefur áfok minnkað (kort 7). Það helgast m.a. af framboði af áfoksefnum en í lónbotninum framan við áfoksgeirann virðist mikið af fínna áfoksefnum hafa horfið og því er ekki mikið af lausum sandi þar en lónbotninn einkennist af fremur fínlegri mól (mynd 11).

**Mynd 11.** Lónbotninn framan við áfoksgeirann við Hrauka. Lítið af lausum sandi sjáanlegt.

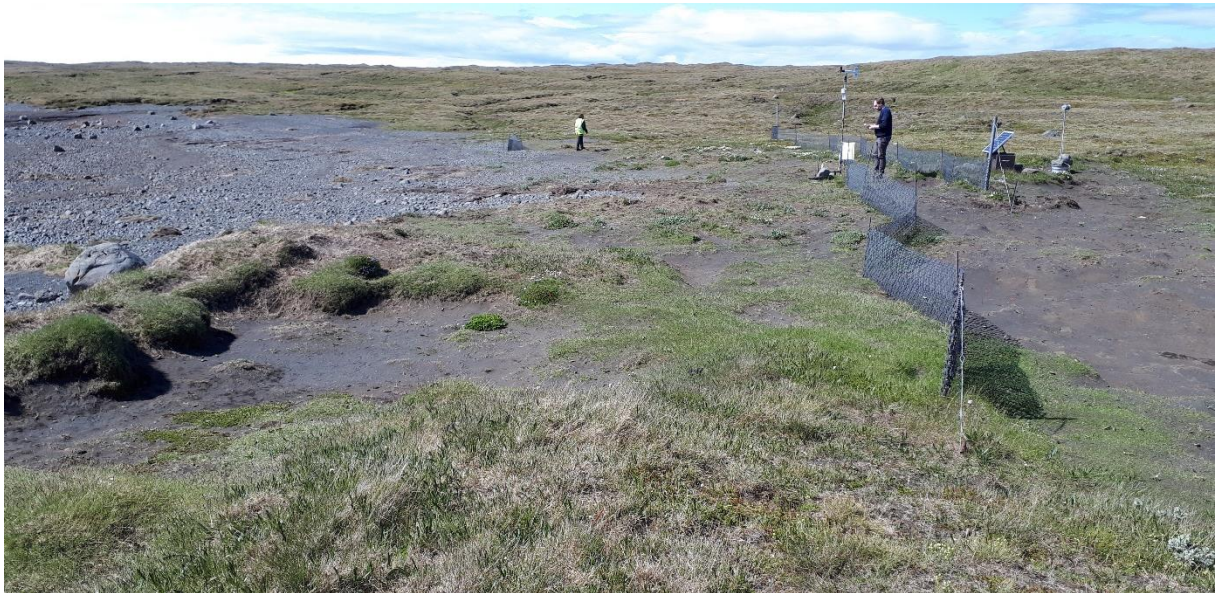
Áfoksgeirinn sjálfur hefur minnkað umtalsvert vegna landbrots á síðustu árum og er gróðurjaðarinn nú farinn að nálgast fokgirðingarnar (mynd 12) en við upphaf vöktunarinn var strandlínan rúmlega 20 m frá þeim.

**Mynd 12.** Horft til vestur yfir áfoksgeirann. Strandlínan er nú í 5-6 m fjarlægð frá fokgirðingunum en upphaflega var hún í um 20 m fjarlægð frá þeim.

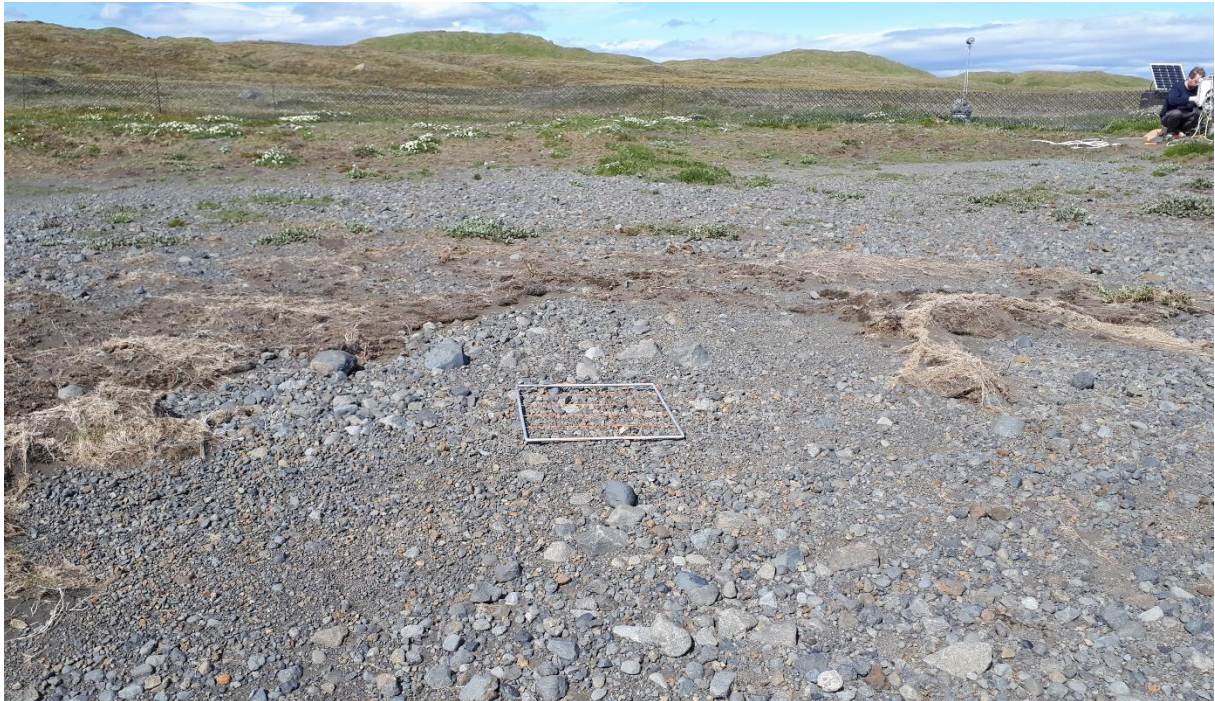
Fram til ársins 2017 höfðu 26 mælireitir eyðilagst vegna landbrots og í sumari voru 15 mælireitir í viðbót alveg eða að mestu horfnir vegna landbrots (mynd 14).

**Mynd 14.** Horft til norðurs eftir mælisniði KM028\_06 en tveir mælireitir (c og d) voru horfnir að mestu vegna landbrots sumarið 2018.

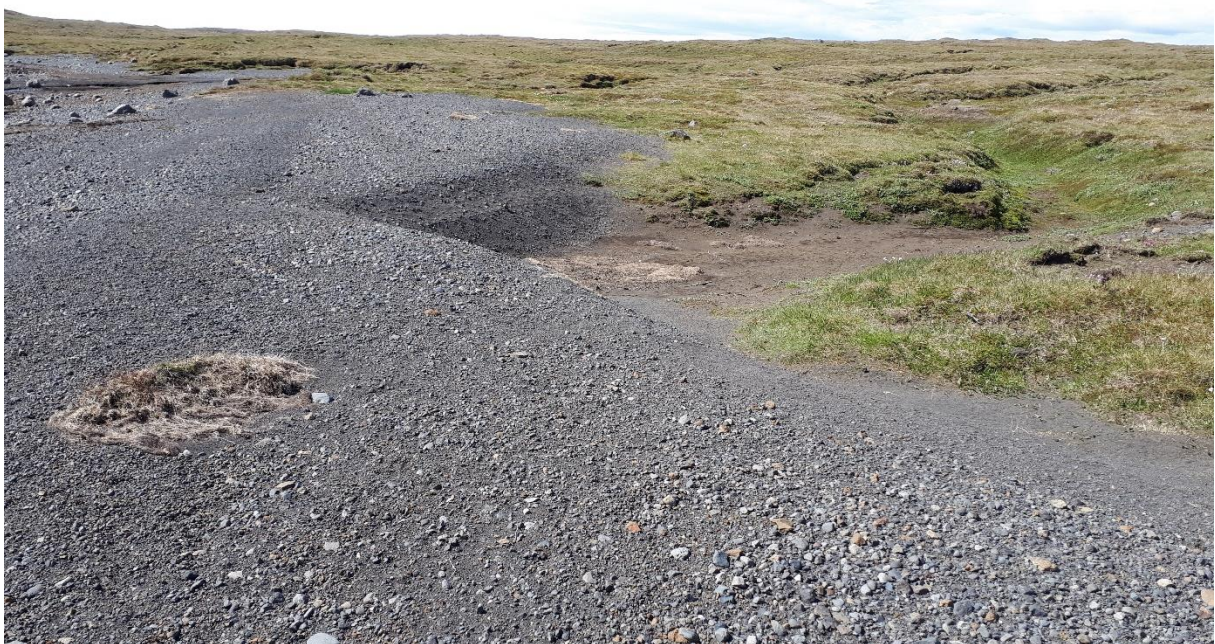
Þó áfok við mælireitina í áfoksgeiranum hafi minnkað hefur áfokssvæðið, einkum vestan við mælireitina stækkað nokkuð (kort 7). Á því svæði hafa hlaðist upp nokkuð stórar malaröldur og innan við þær er lítillsháttar sandur og áfok (mynd 15).

**Mynd 15.** Malaröldur sem hlaðist hafa upp við ströndina vestan áfoksgeirans sunnan Hrauka. Lítillsháttar sandfok mældist innan þeirra sumarið 2018.

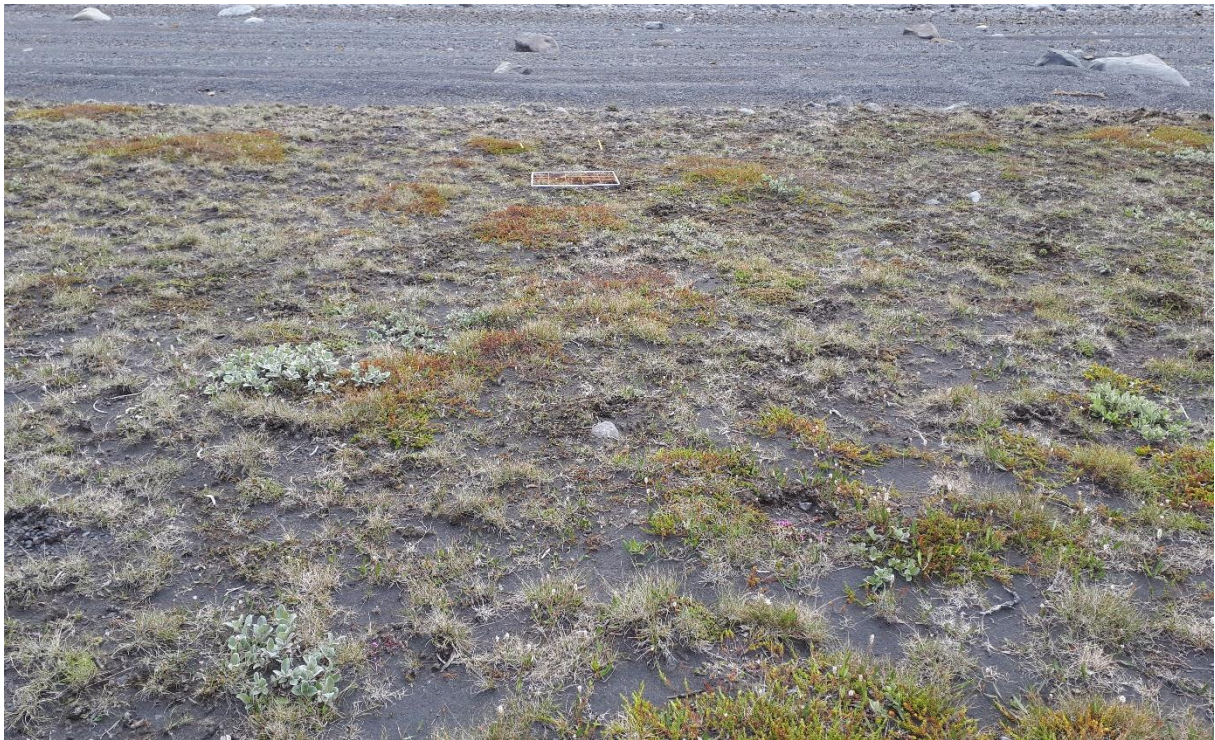
Almennt var áfokið fremur lítið á þessu svæði og ekki endilega mesti sandurinn næst lónstæðinu (mynd 16) sem bendir til þess að þetta sé ekki nýtt áfoksefni heldur efni frá áfoki fyrri ára.

**Mynd 16.** Horft yfir mælireit KM037\_03 og niður að lónstæði Háslóns. Mest af áfoksefnum í forgrunni myndarinnar en ekki við lónstæðið.

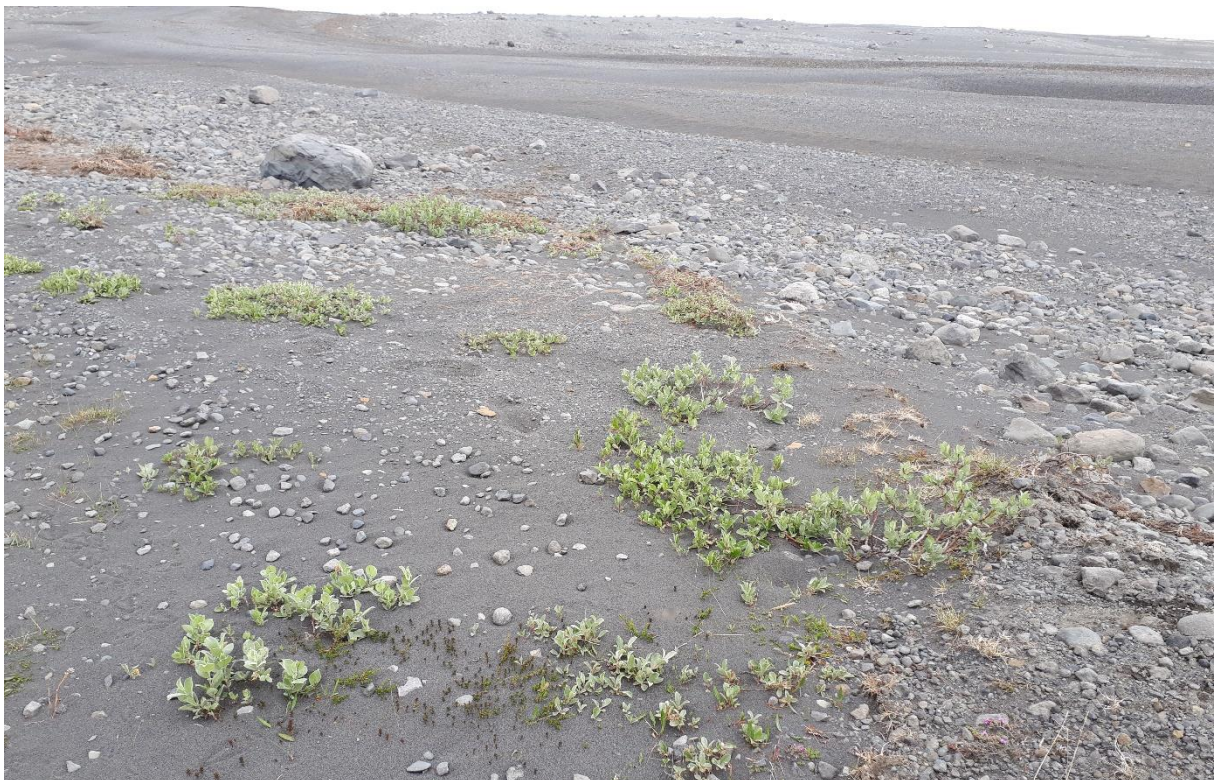
Víða, einkum á norðurhluta svæðisins má sjá svipað ferli og við áfoksgeirann sunnan Hrauka þ.e. að nokkuð stórar malaröldur hafa hlaðist upp við strandlengjuna (myndir 17 og 18).

**Mynd 17.** Talsverður sandur í og við malaröldu við strönd Háslóns norðan mælireits KM 035\_03.

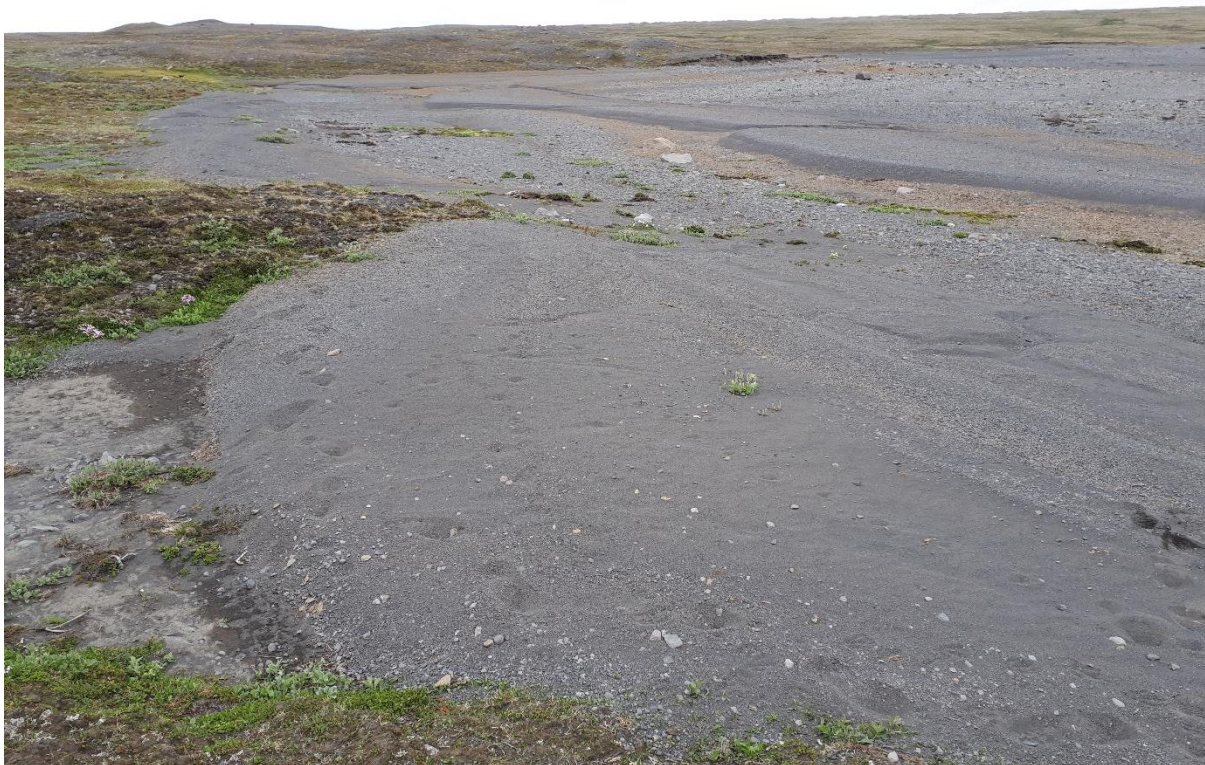
**Mynd 18.** Sand- og malaröldur sem hlaðist hafa upp við strönd Háslóns. Mynd við mælireit KM 033\_01.

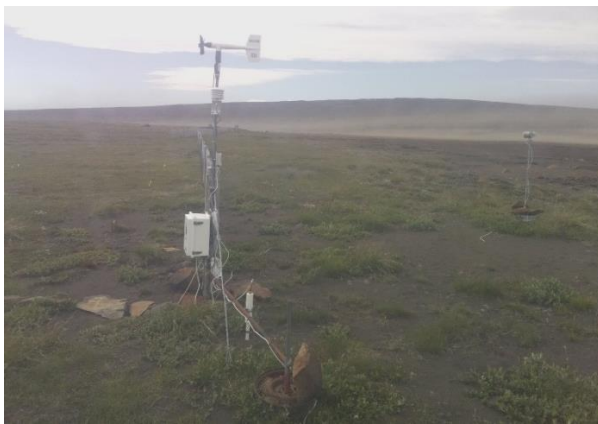
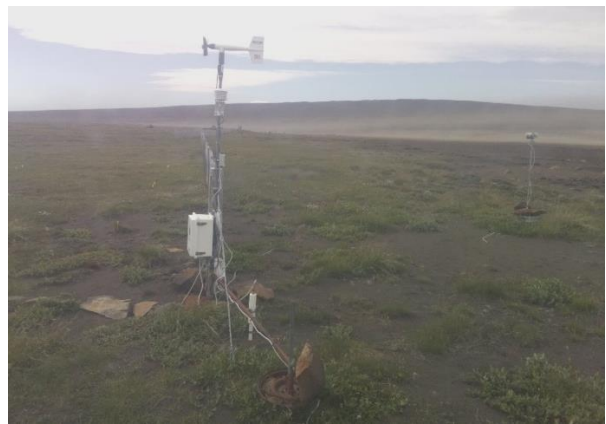
Eins og tafla 1 gefur til kynna mældust örfáir stormar með sjálfvirku mælitækjunum sumarið 2018 og efnismagn í þeim lítið. Ljósmyndir frá þeim sem teknar voru á sama tíma sýna þó mikið uppfok fínna efna sem mynda rykmökk í loftinu, þrátt fyrir að mælipúlsar sem greina grófari fokefni sýni lítið fok (myndir 19 – 20).

**Mynd 19.** Myndir frá mælistöð 1 þann 9. júlí 2018. Mynd a) kl. 16:03 og mynd b) kl. 19:33.

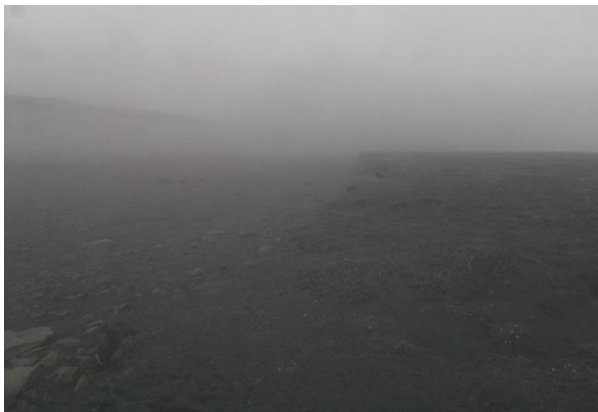
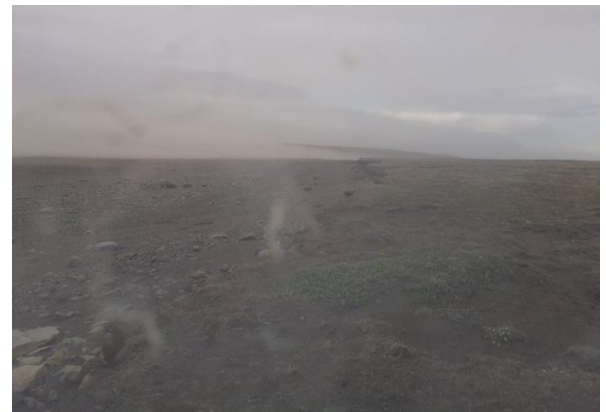
**Mynd 20.** Myndir frá mælistöð 2 þann 25. júní 2018. Mynd a) kl. 01:00 og mynd b) kl. 05:00.

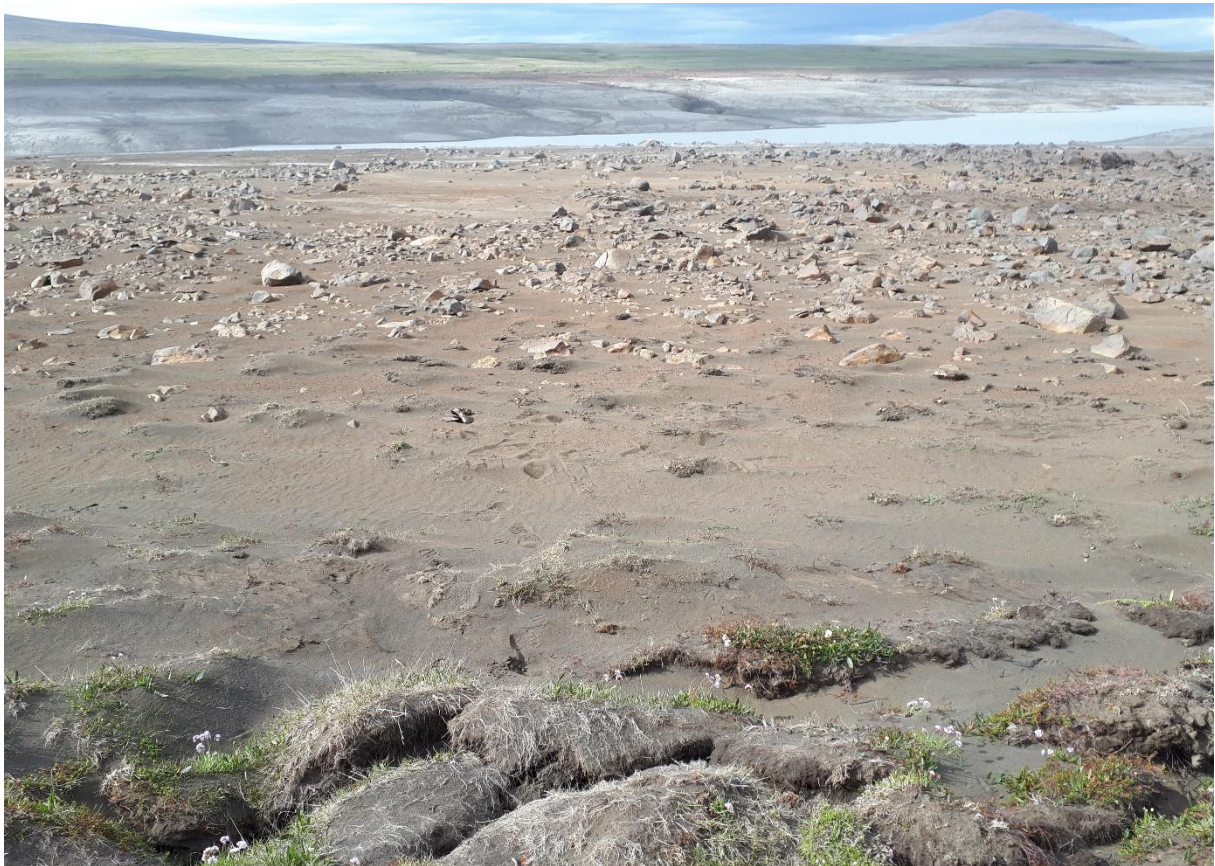
Við úttekt á áfoki við Háslón sumarið 2018 voru fremur lítil ummerki um nýtt áfok á vöktunarsvæðunum í Kringilsárrana nema helst við fokgirðingarnar nyrst á svæðinu þar sem aukið landbroti hefur fært sanduppsprettur nær fokgirðingunum (Sigurjón Einarsson og Elín Fjóra Þórarinsdóttir 2017). Á því svæði er líka mikið magn af lausum sandi (mynd 21) sem hætta er á að fjúki inn á gróðurlendin ef ákveðnar aðstæður skapast þ.e. þurrar og hvassar norðlægar áttir.

**Mynd 21.** Mikið af lausum sandi í lónstæði Háslóns. Myndin tekin frá gróðurjaðri við norðurenda Kringilsárrana.

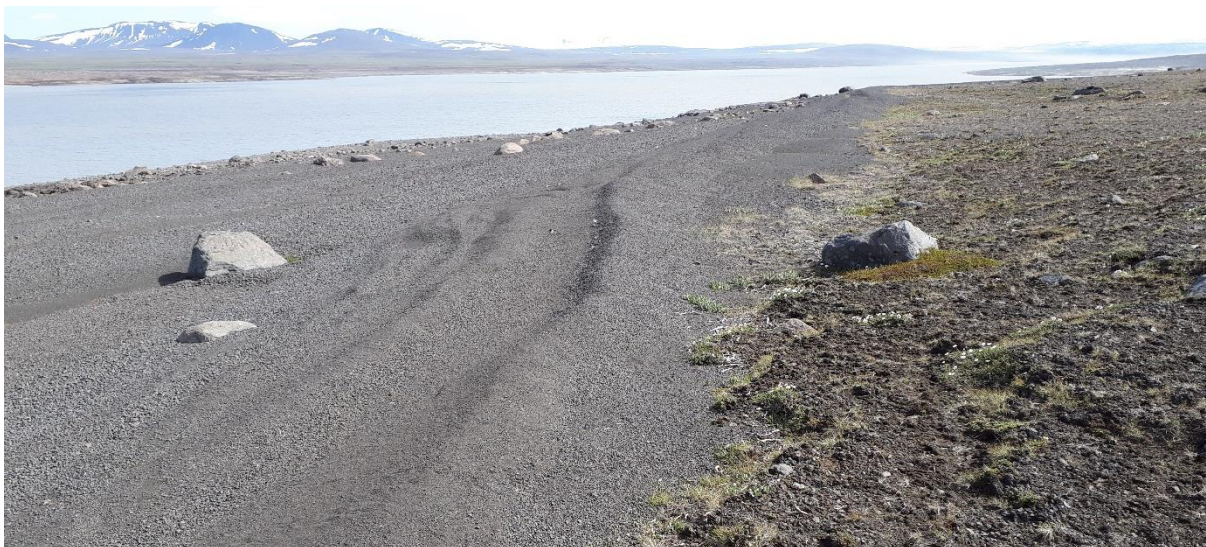
Þegar svæðið nyrst í Kringilsárrana er undanskilið virðist almennt vera eins og foksandur í lónstæðinu sé heldur að minnka við strandlengju Kringilsárranans. Svo virðist sem finni efnin (leir og sandur) skolist smá saman burt en eftir sitji malarkennt og/eða grýtt yfirborð (myndir 11 og 18). Þessi þróun, haldi hún áfram, dregur væntanlega heldur úr hættu á áfoki inn á gróin svæði en hún er þó enn til staðar enda er víða talsverður sandur m.a. þar sem malaröldur hafa hlaðist upp við ströndina (mynd 22).

**Mynd 22.** Möl og grjót áberandi í lónstæði Háslóns norðan við mælistöð 2 í Kringilsárrana en allmikið af lausum sandi í malaröldunni sem hlaðist hefur upp við strandlínuna.

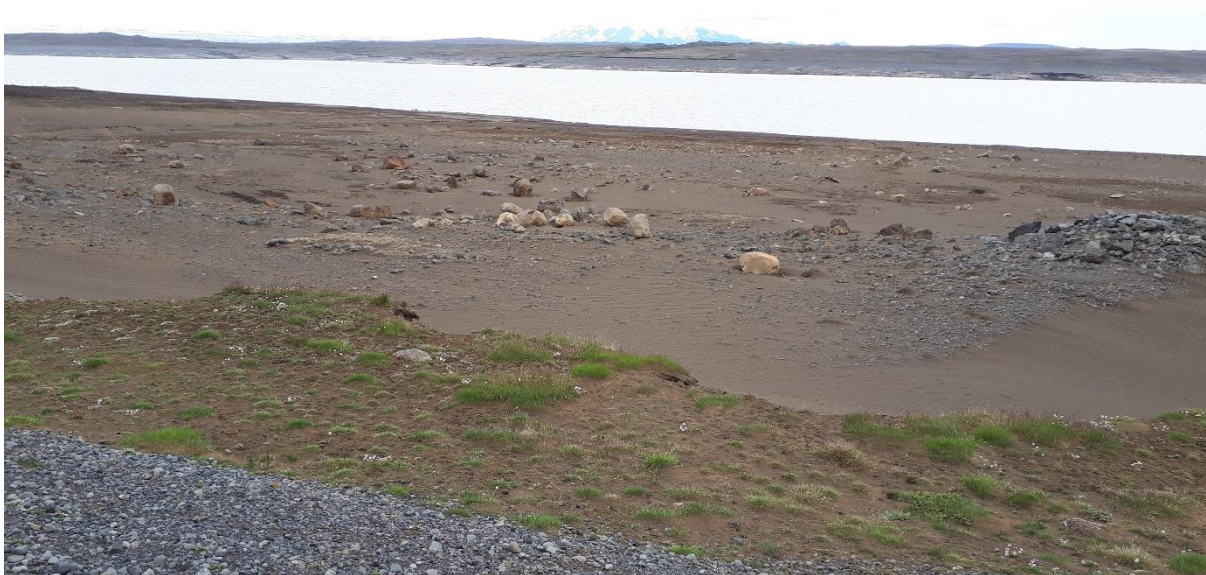
Við austurströnd Háslóns mældist hins vegar allmikið áfok enda voru suðvestanáttir ríkjandi þegar mest áfok átti sér stað í sumar. Aðstæður í lónstæðinu þar eru líkari því sem er nyrst í Kringilsárrana þ.e. mikið af lausum foksandi (mynd 23).

**Mynd 23.** Mikið af lausum sandi í lónstæðinu við austurströnd Háslóns, neðan við Kofaöldu.

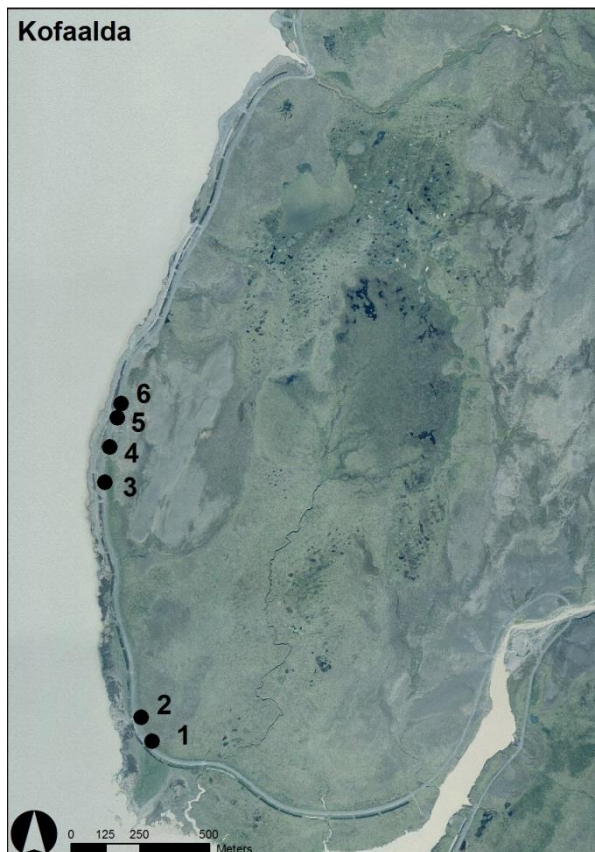
Á kortinu hér fyrir neðan er sýnd staðsetning þeirra svæða þar sem hvað mestur sandur hefur safnast og æskilegt væri að hreinsa. Númer á kortinu vísa til ljósmynda af viðkomandi svæði sem teknar voru nú í byrjun júlí.

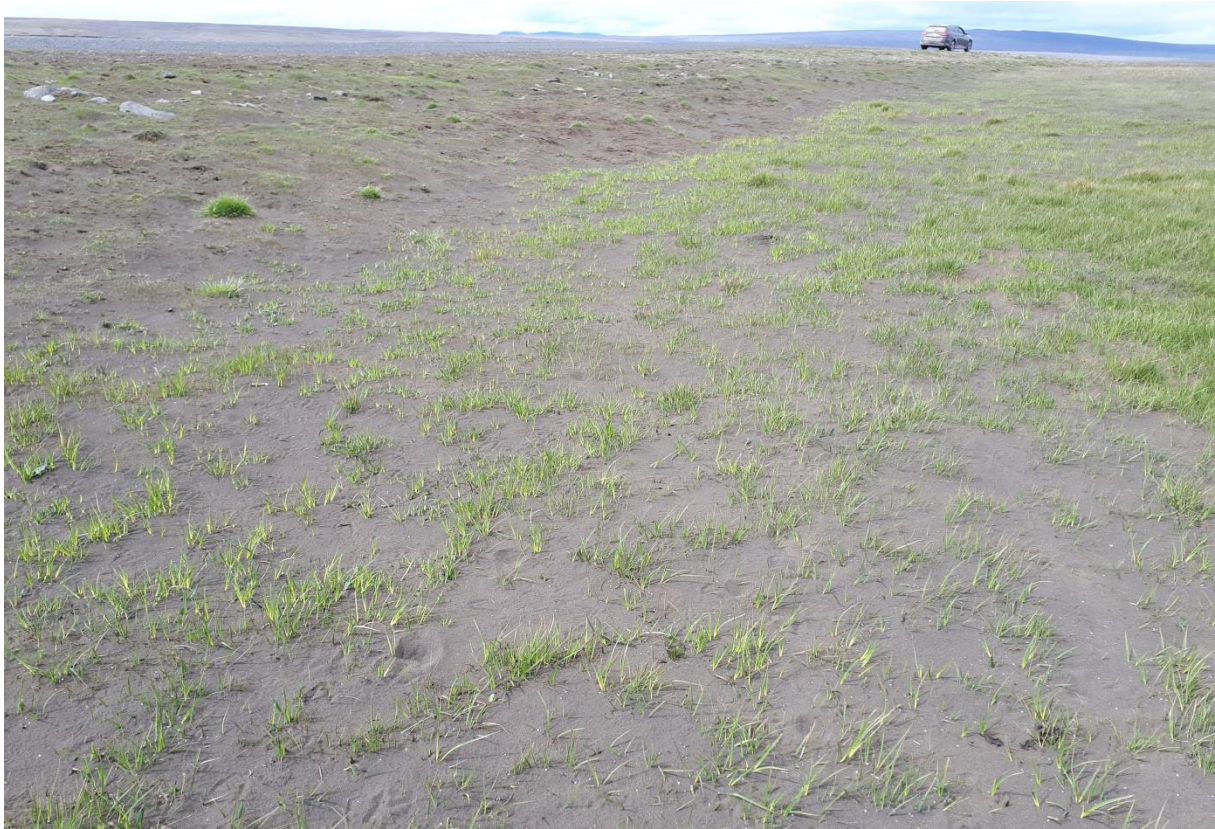
**Mynd 1.** Allþykkur sandur í sverði. Æskilegt að raka saman og hreinsa.

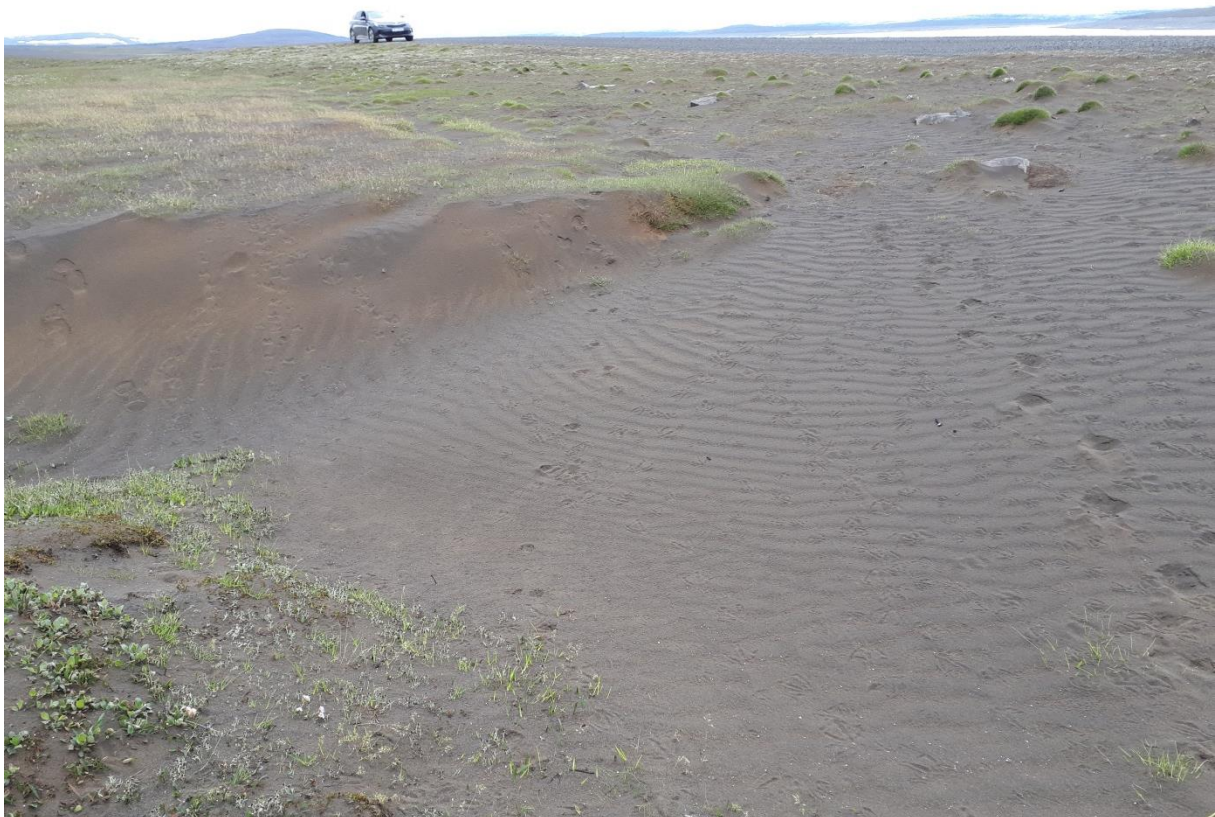
**Mynd 2.** Þykkur sandur sem kæfir allan gróður.
