# Úttekt og mælingar á áfoki við strönd

Áfangaskýrsla 2018

Skýrsla LV nr: LV-2018-081

Höfundar/fyrirtæki: Elín Fjóra Þórarinsdóttir, Guðrún Schmidt, Þorsteinn Kristinsson og Ágústa Helgadóttir / Landgræðsla ríkisins

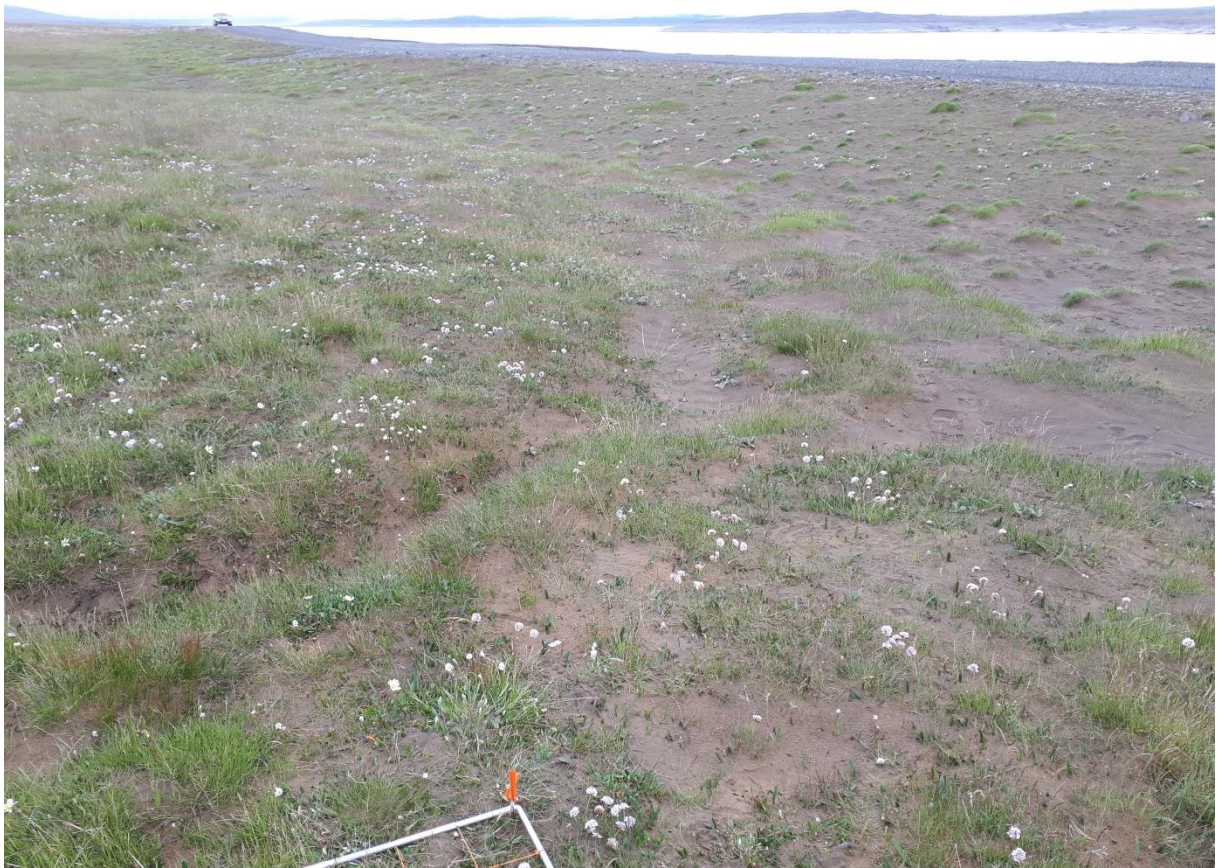
**Mynd 3.** Allþykkur sandur í sverði. Æskilegt að raka saman og hreinsa.

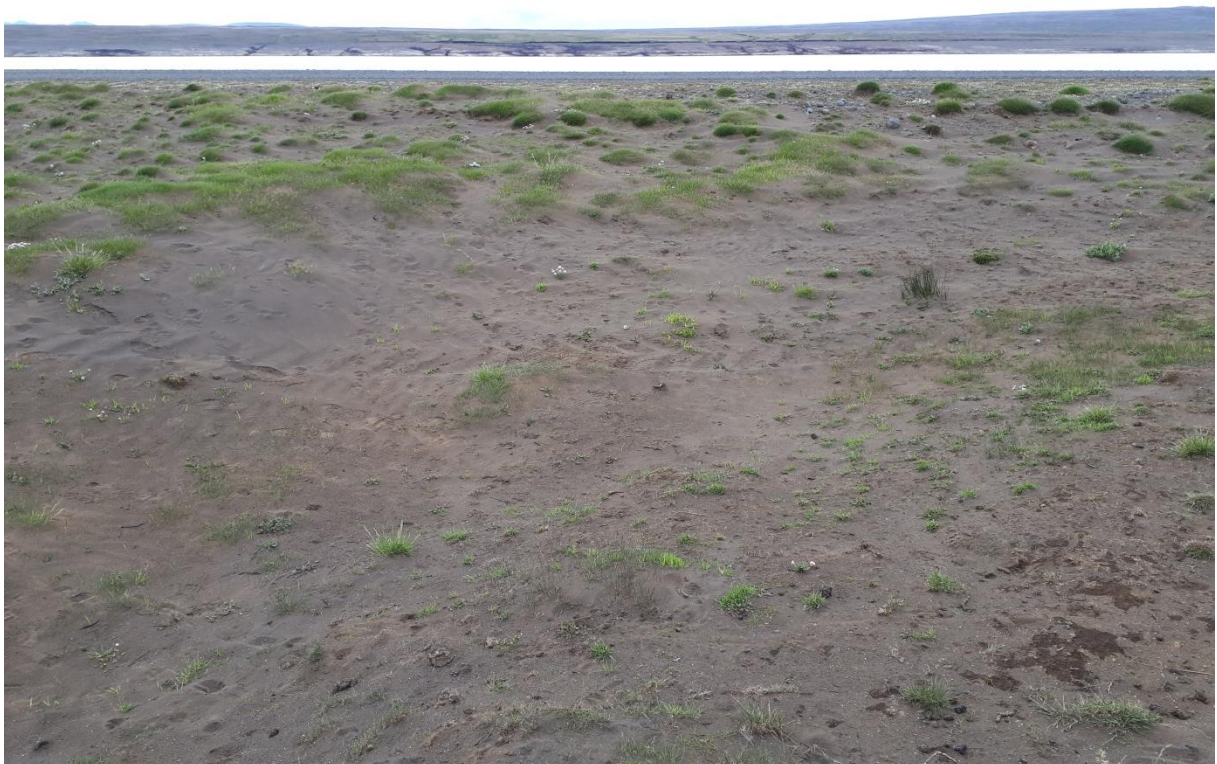
**Mynd 4.** Allþykkur sandur í sverði meðfram veginum. Æskilegt að raka saman og hreinsa.

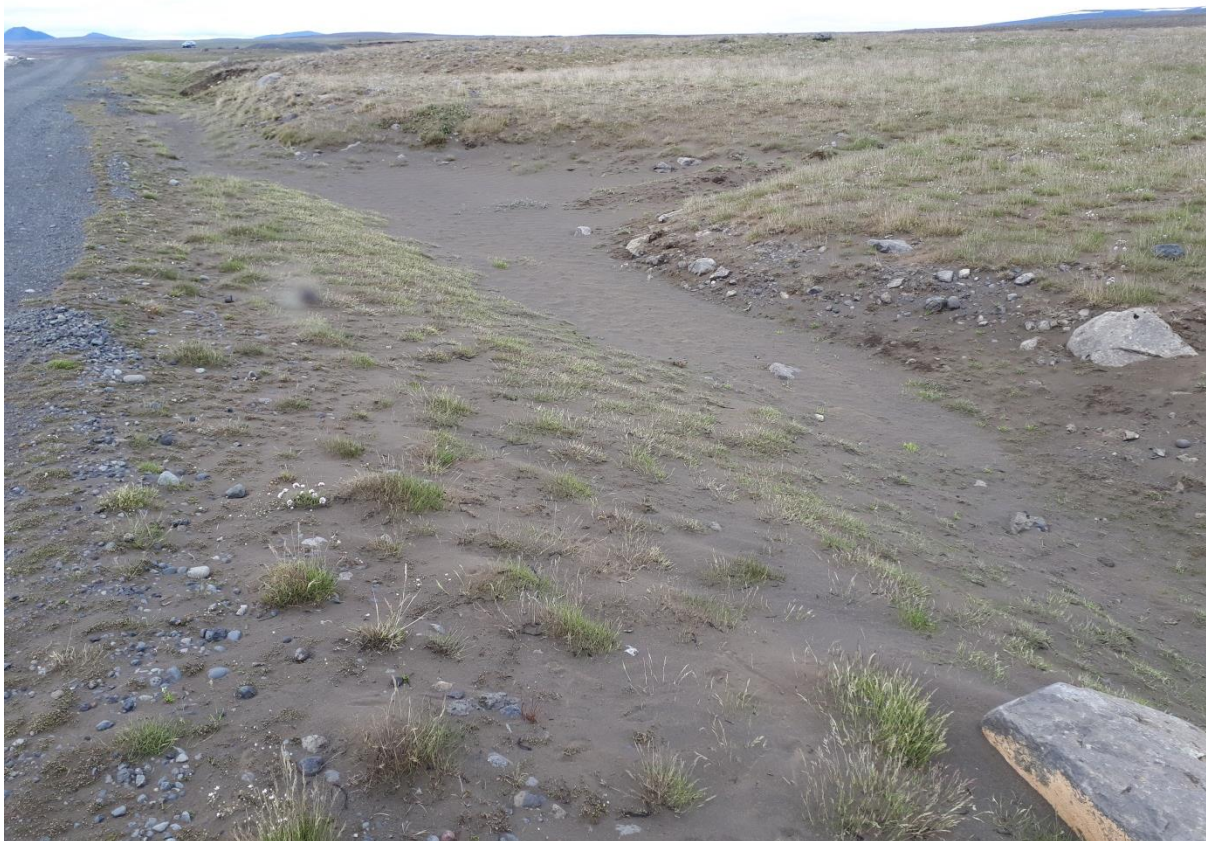
**Mynd 5.** Sandskafl í lægð við veginn, horft til norðurs.

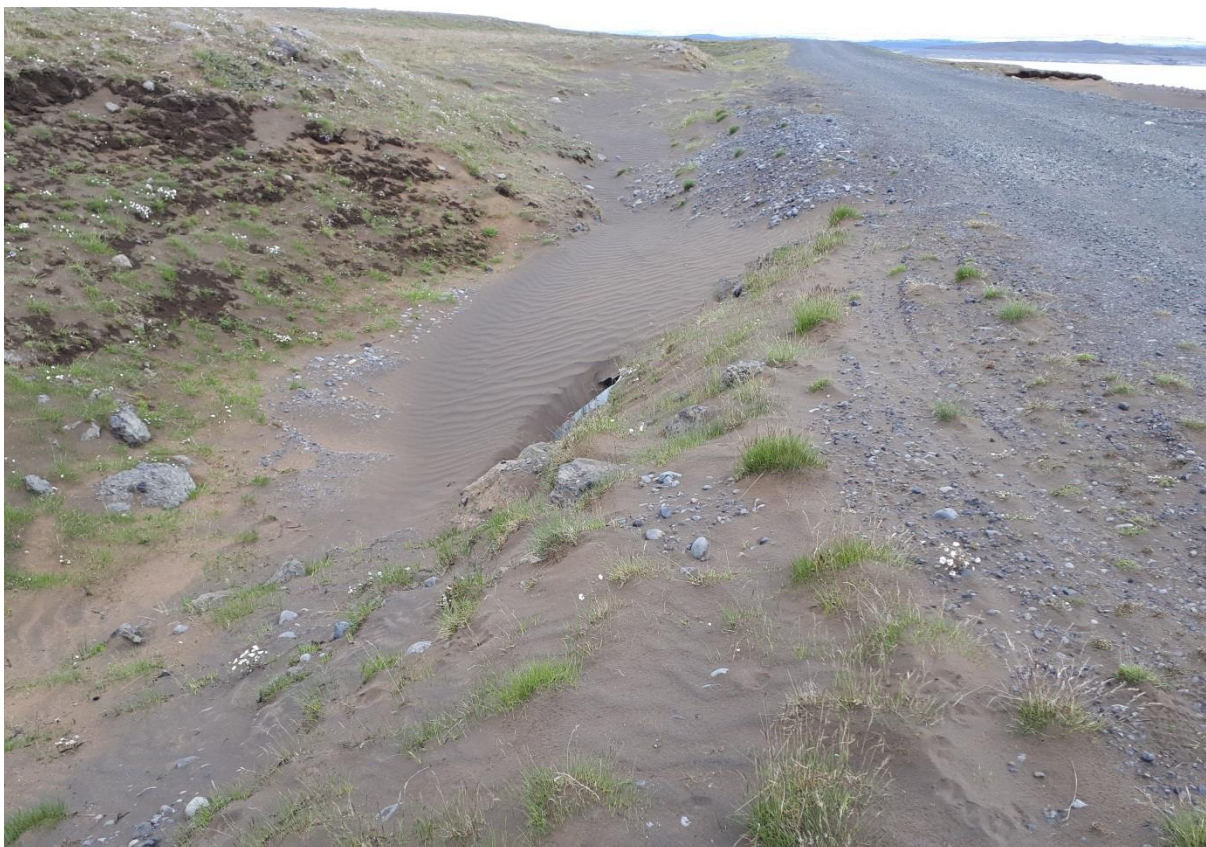
**Mynd 6.** Sandskaflar í lægð við veginn, horft til suðurs.

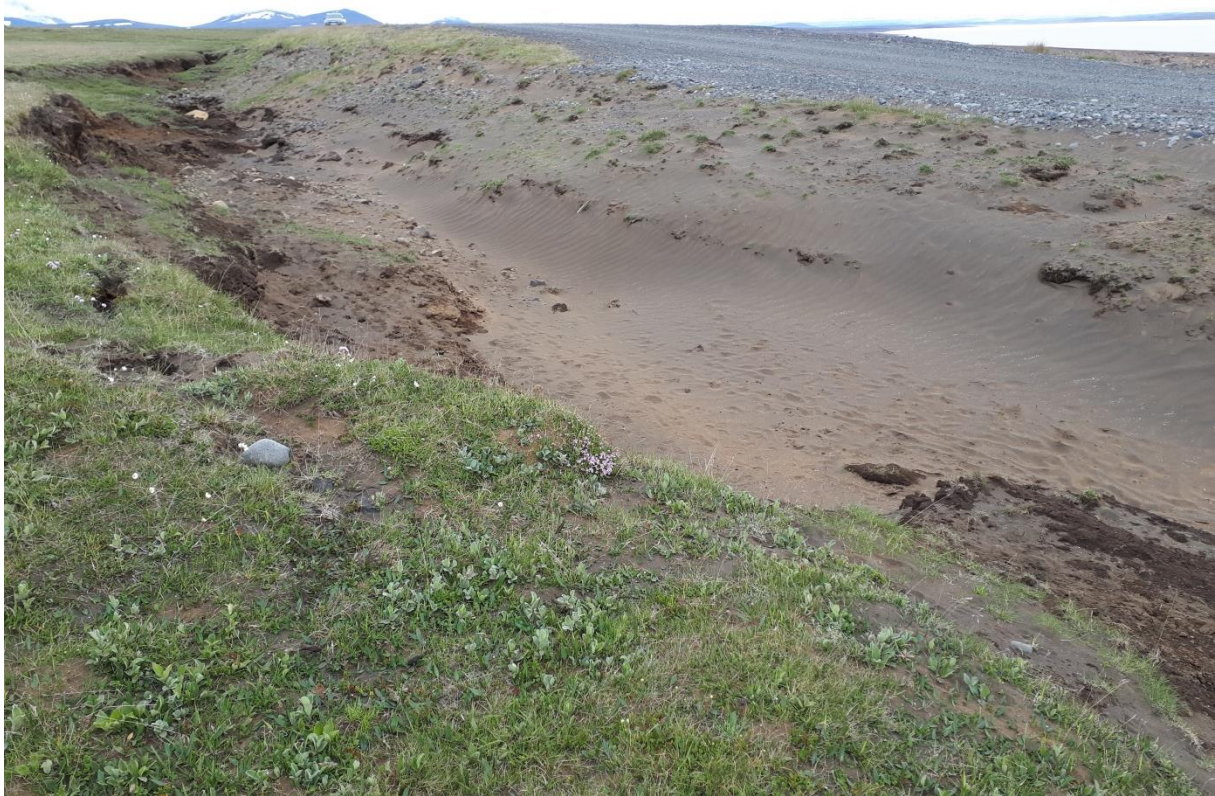
**Mynd 7.** Sandskafl í lægð við veginn við Lindabungu.
