LV-2019-064

Úttekt og mælingar á áfoki við strönd Háslóns

Áfangaskýrsla 2019

Heiti: **Úttekt og mælingar á áfoki við strönd Háslóns. Áfangaskýrsla 2019**

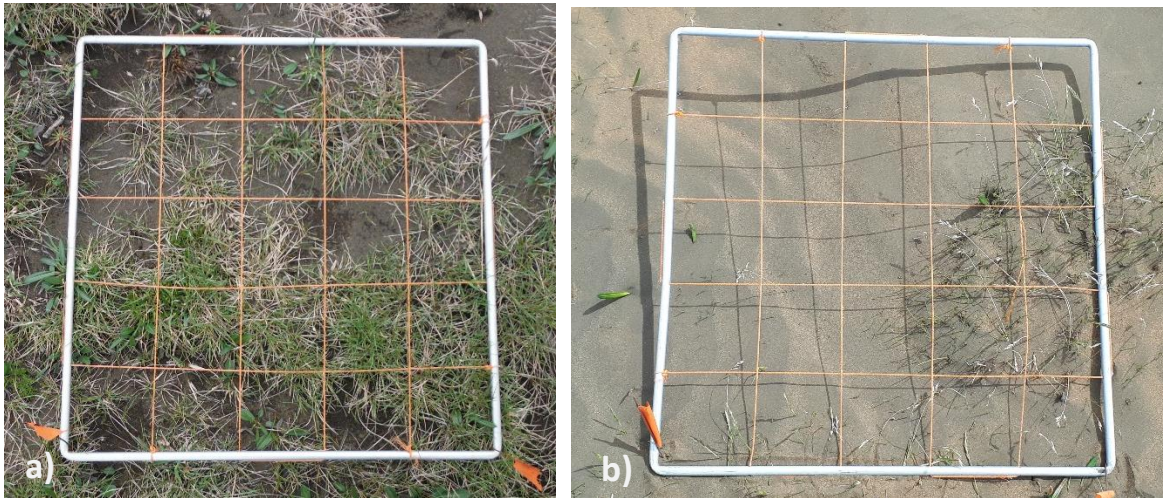
Áfokspykktin var mæld í öllum föstum mælireitum á Lindabungu en engum nýjum mælireitum var bætt við. Meðalþykkt áfoks í reitum a (sjá töflu 1) sem eru næst veginum ($n=26$) var 0,9 cm og hafði aukist um 0,3 cm frá síðustu mælingu sem var 2015 (Elín Fjóra Þórarinsdóttir o.fl. 2015). Áfokspykktin var áberandi mest frá mælireit AM021_02 í norðri (mynd 1) til og með

Mynd 1. Mælireitur AM021_02 við austurströnd Háslóns þar sem mesta áfoksþykktin mældist 2019. Mynd a) frá 9. júlí 2015, meðalþykkt áfoks 1,2 cm. Mynd b) frá 3. júlí 2019, meðalþykkt áfoks 5,5 cm.

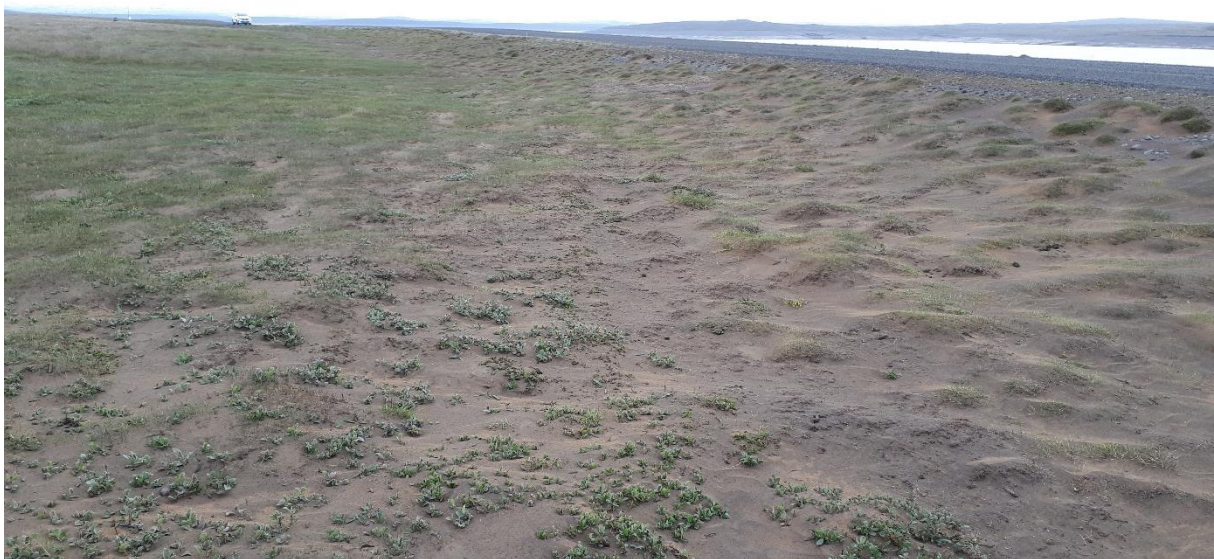
Eins og á Lindabungu var áfokið áberandi mest næst veginum. Þar mátti víða sjá nokkuð mikið magn áfoksefna, jafnvel allþykka sandskafla á nokkrum stöðum (mynd 4).

Mynd 4. Þykkt lag af sandi sem borist hefur yfir veginn við Kofaöldu.

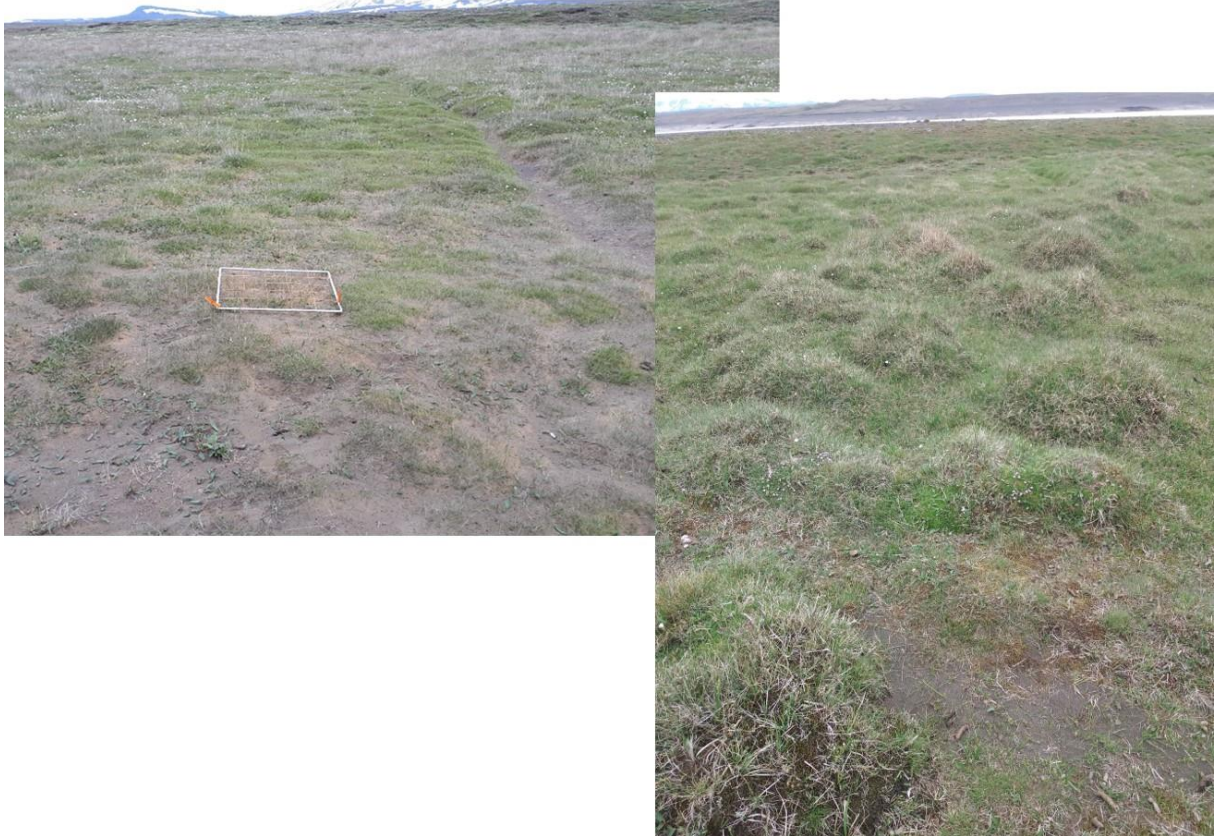
Bæði vettvangsskoðun og þykktarmælingar á áfoki í mælireitum á sniðum (tafla 2) sýna að þykkt áfoksefnanna minnkar hratt þegar fjær dregur veginum (mynd 5a). Þrátt fyrir að áfoksefni finnist í sverði alllangt inn á svæðið, bæði á Kofaöldu og Lindabungu þá var það áfok sem skráð var lengra frá vegi sjaldan samfelld (mynd 5b).

Mynd 5. Áfokssvæði austan við veginn á Kofaöldu. Mynd a) horft frá vegi inn til landsins yfir mælireit AM076_04 þar sem áfokið minnkar mikið þegar fjær dregur. Mynd b) lítilsháttar áfoksefni í sverði nokkuð frá veginum en útbreiðsla þess ósamfelld.

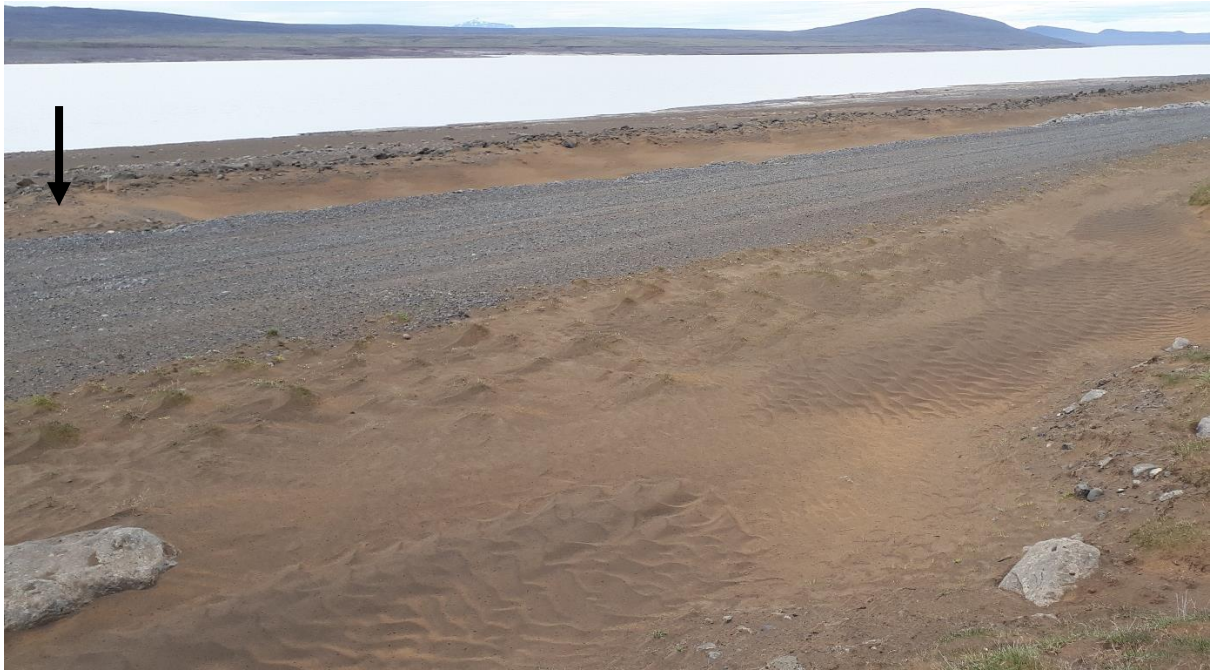
Á Kofaöldu höfðu skurðir sem grafnir voru lónmegin við veginn til að safna foksandi nýst vel en þar mátti jafnframt sjá sama munstur og á Lindabungu þ.e. að þar sem haft er milli skurðanna þar hafði mest af sandi borist yfir veginn og inn á gróðurlendi (mynd 6).

Mynd 6. Skurður lónmeginn við veginn á Kofaöldu sem safnað hefur miklum sandi. Ör vinstra megin á mynd bendir á haft milli skurða þar sem sandur hefur fokið óhindrað yfir veginn og safnast í skafli ofan vegar.

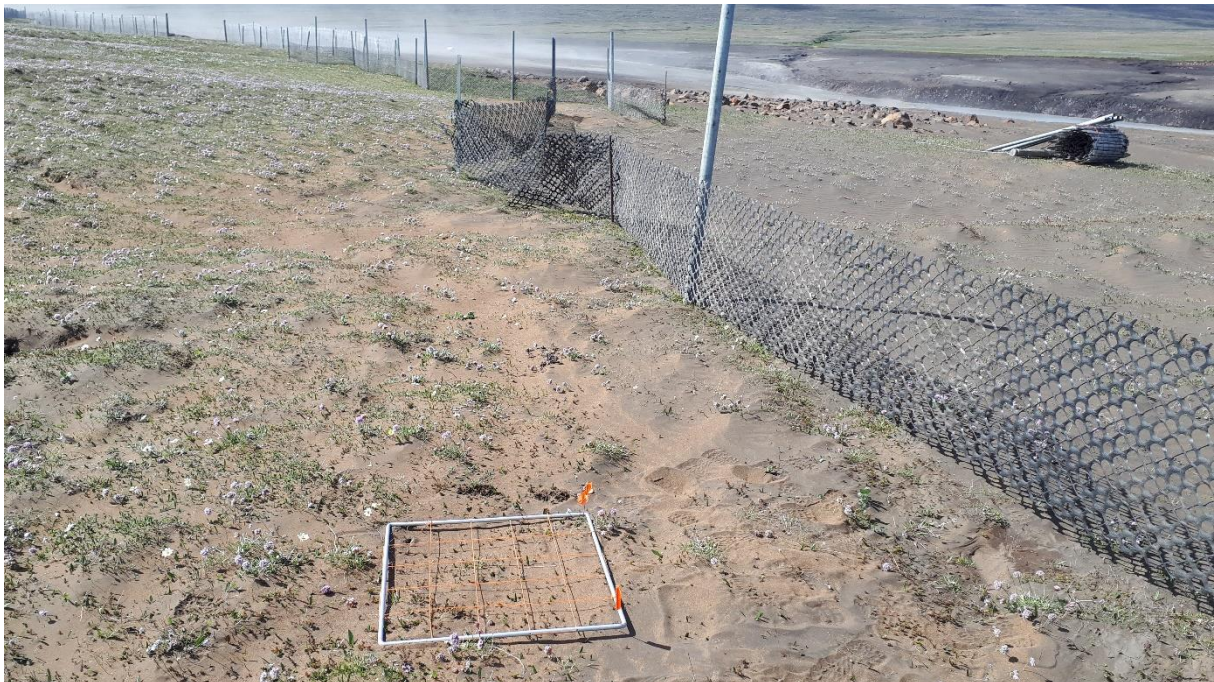
Mynd 7. Áfokssvæði á norðurodda Kringilsárrana þar sem nýjum mælireit KM 007_03 var bætt við.

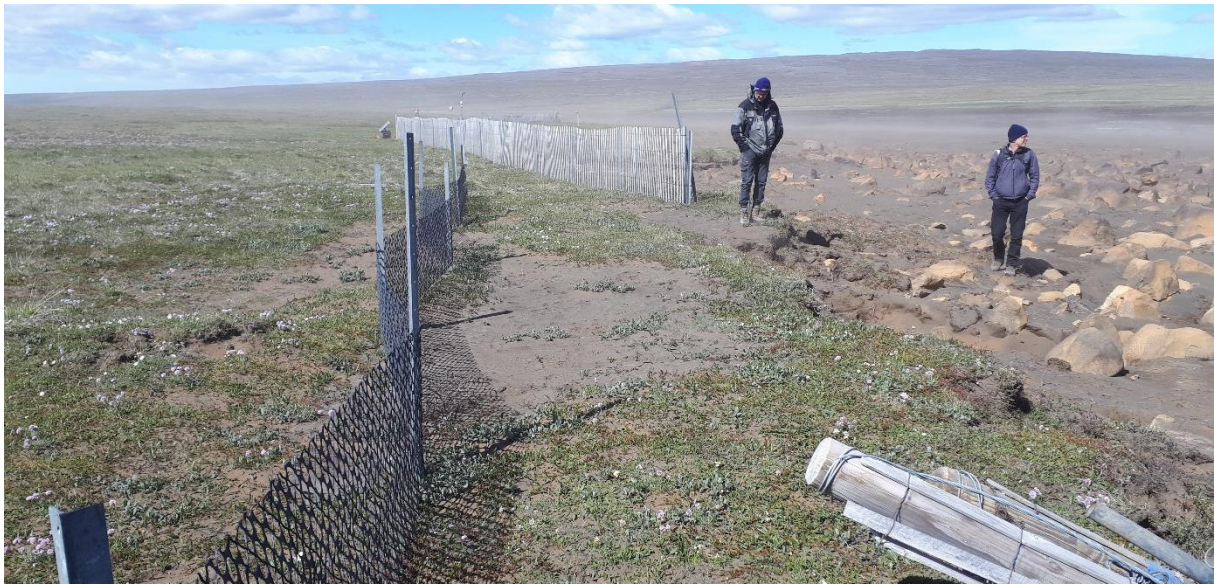
Mynd 8. Ljósmynd af svæðinu þar sem mælireitur KM008_03 var staðsettur. Hann er horfinn vegna landbrots. Ný fokgirðing hefur verið sett upp innar í landið til að hefta sandfok frá lónbotninum.

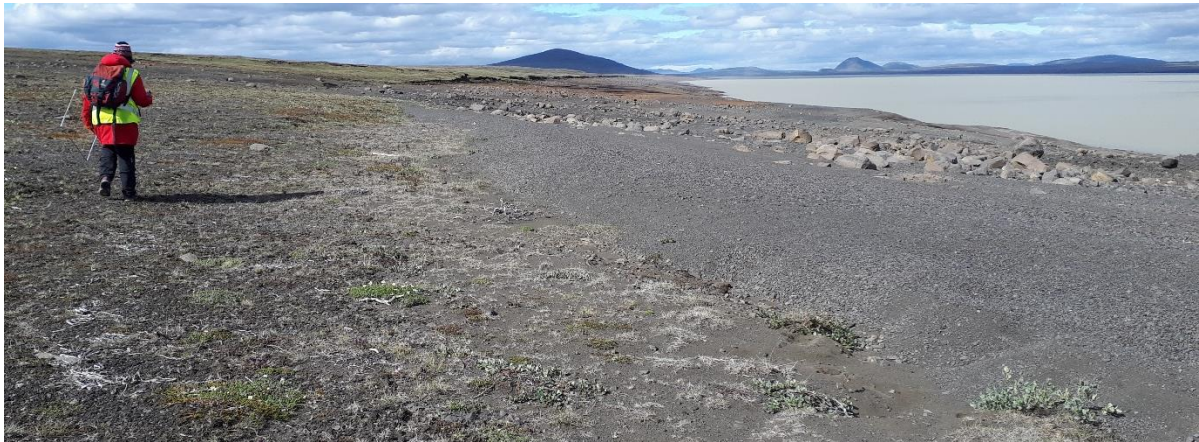
Ekkert nýtt áfok var sjáanlegt og í flestum tilfellum var útbreiðsla áfokssvæðanna minni en áður nema norðarlega á svæðinu á tveimur litlum svæðum þar sem svolíttill sandur hefur borist inn fyrir malaröldur sem eru í fjöruborðinu (mynd 10).

Mynd 10. Lítilsháttar áfok innan við malaröldur við austurströnd Kringilsárrana.

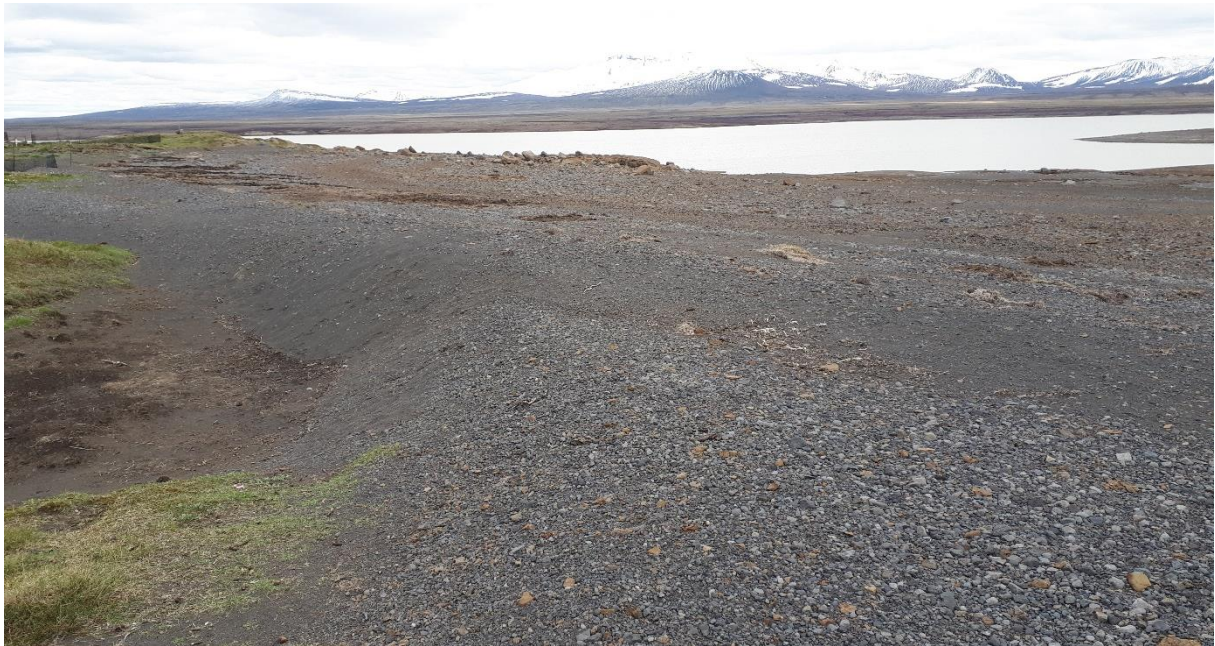
Eina aukningin er vestarlega á svæðinu þar sem malaröldur hafa hlaðist upp við strandlínuna og lítilsháttar sendur safnast innan við þær (mynd 11).

Mynd 11. Lítilsháttar áfok í dæld innan við malaröldu sem hlaðist hefur upp við ströndina framman við óvirkan áfoksgeira sunnan Hrauka.

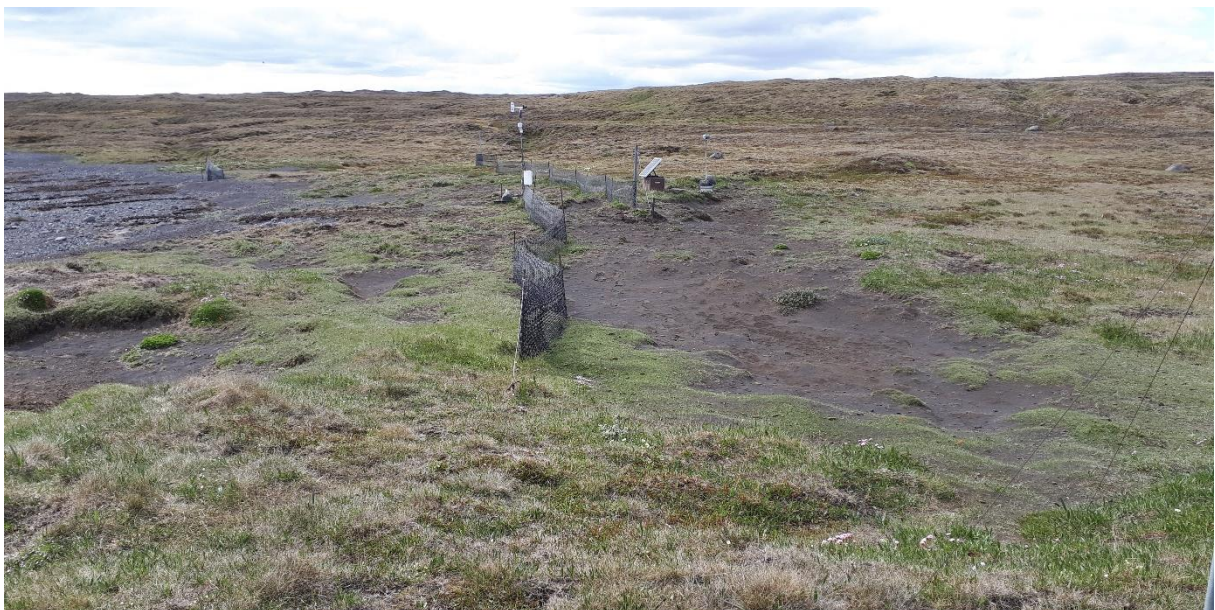
Ekki voru teknar ljósmyndir af mælireitum í áfoksgeiranum í ár þar sem hann hefur minnkað bæði vegna þess að mikið landbrot hefur orðið á þessu svæði á undanförunum árum þannig að stór hluti áfokssvæðisins er horfinn og að ekkert nýtt áfokefni virðist hafa borist inn á svæðið (mynd 12).

Mynd 12. Áfoksgeiri sunnan Hrauka. Stór hluti áfokssvæðisins er horfinn vegna landbrots og ekkert nýtt áfokefni virtist hafa borist inn á svæðið.

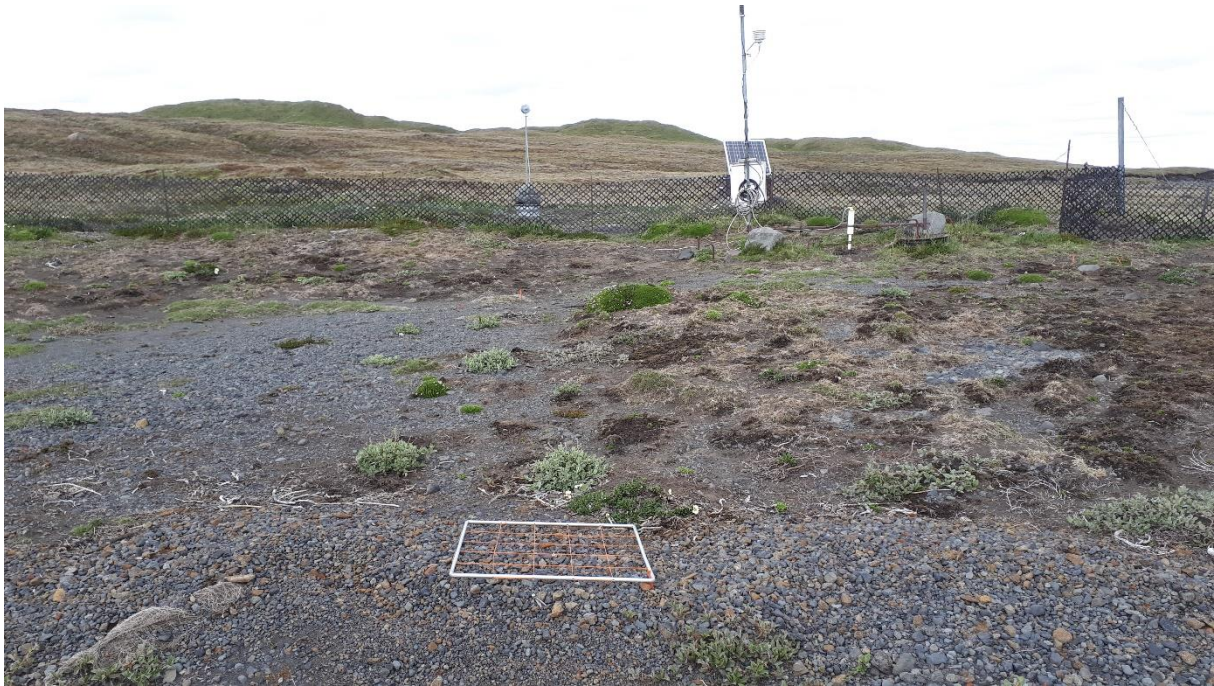
Einn mælireitur KM028_05e var skráður ónýtur vegna landbrots í júlí 2019 (mynd 13).

Mynd 13. Yfirlitsmynd yfir mælireit KM028_05e sem skáður var ónýtur vegna landbrots í júlí 2019.

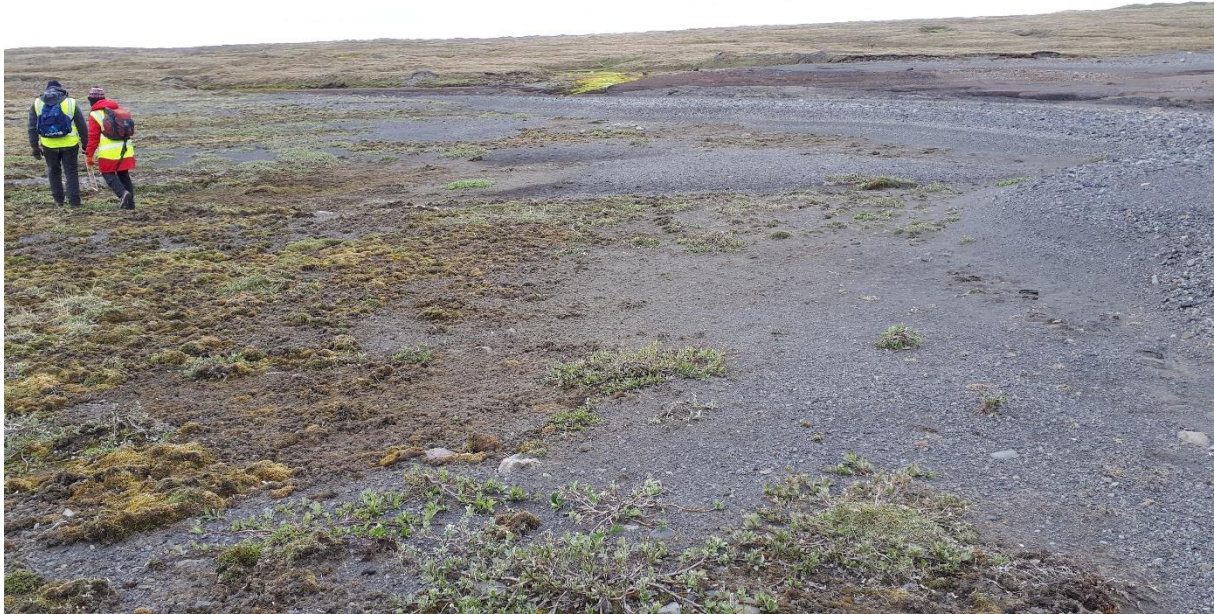
Þessi nýju áfokssvæði hafa myndast þar sem malaröldur hafa hlaðist upp við ströndina en vatn virðist þó flæða þar yfir þegar lónið er á yfirfalli (mynd 14). Lítilsháttar áfoks var skráð á nokkrum þessara svæða sumarið 2019.

Mynd 14. Lítilsháttar áfok innan við malarströnd sunnarlega í Kringilsárrana þar sem vatn virðist flæmast yfir þegar lónið er á yfirfalli.

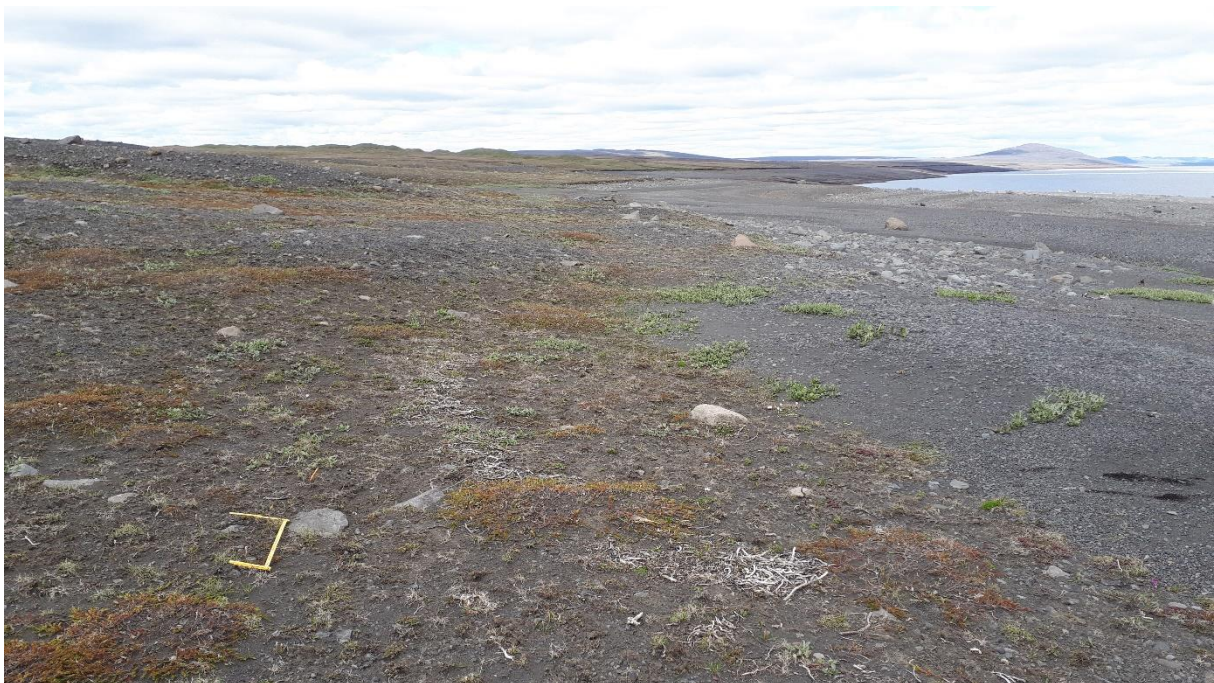
Það má segja að það sé einkennandi fyrir þetta svæði við strönd Kringilsárrana að malaröldur hafa hlaðist upp við bakkana og víða er töluverður sandur í öldunum. Áfoksefnin innan þeirra virðast þó í sumum tilfellum vera frá áfoki fyrri ára frekar en að nýtt efni hafi borist inn á svæðin (mynd 15).

Mynd 15. Talsverður sandur í og við malaröldu við strönd Háslóns norðan mæltreits KM 035_03. Áfoksefni sem greina má vinstra megin á mynd virðast þó vera frá áfoki fyrri ára frekar en að um nýtt áfok sé að ræða.

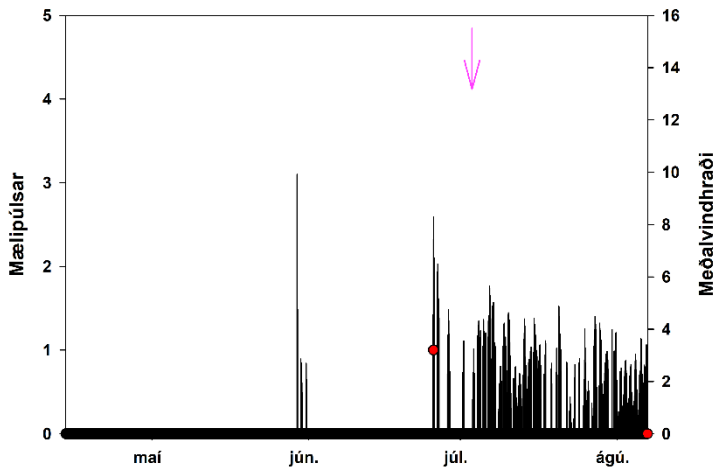
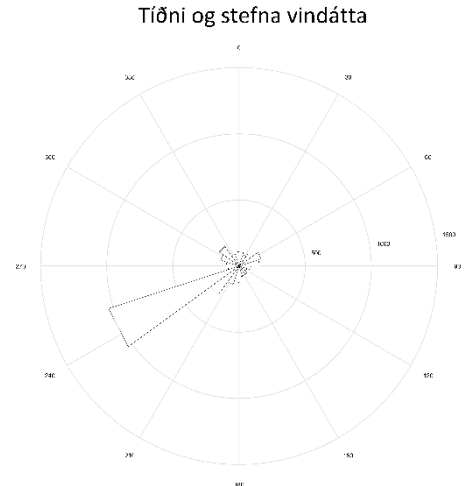
Mynd 18. Mælípúlsar (slög á tímæiningu) og vindhraði ($m s^{-1}$) ásamt vindrósi fyrir tíðni og stefnu vindátta ($^{\circ}$) á mælistöðvum 1, 2 og 3. Gröfin sýna 10 mínútna heildartalningu (slög sem mældust við $<80\%$ loftraka, $>4 m s^{-1}$ og $>0^{\circ}C$ jarðvegshita) og 10 mínútna meðaltöl (vindhraði og vindátt) tímabilið apríl til ágúst 2019. Bleik ör sýnir 3. júlí 2019 þegar mælistöð 2 var flutt á áfokssvæðið á Koföldu (sjá tilfærslu staðsetninga mælistöðvar á korti 1). Ath. að kvarðinn á tíni vindátta er breytilegur milli vindrósa, $n=12.440$ við mælistöð 1, $n=3.316$ við mælistöð 2 og $n=12.009$ við mælistöð 3.

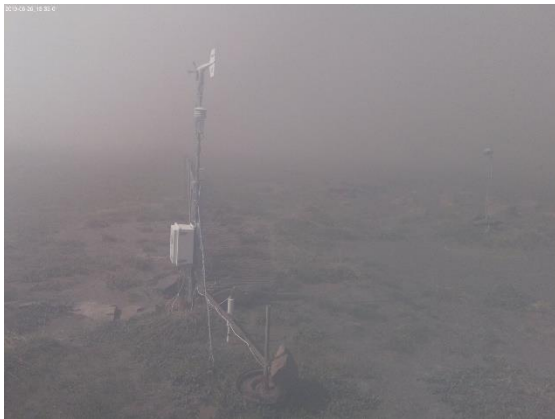
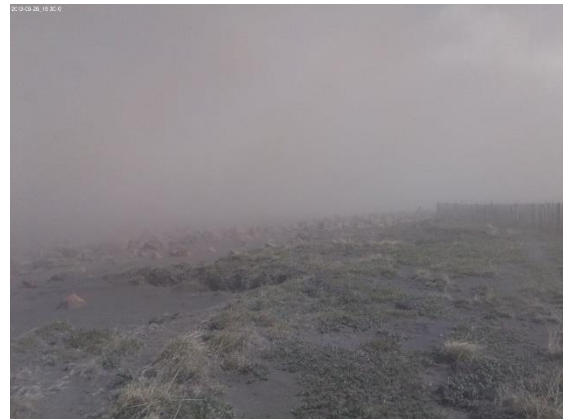
Mynd 19. Myndir frá mælistöð 1 þann 26. júní 2019, vestlægar vindáttir ríkjandi a) kl.13:33 og b) kl.13:30.

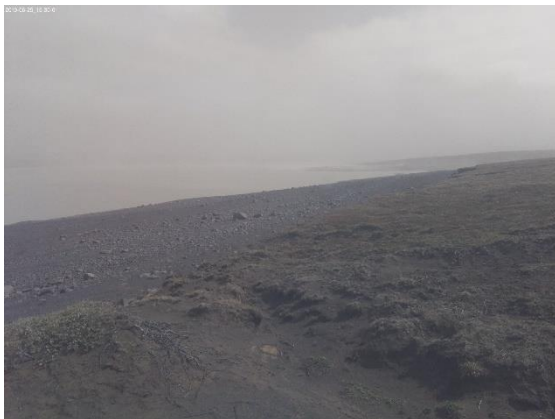
Mynd 20. Mynd frá mælistöð 2 í Kringilsárrana þann 25. júní 2019, suðaustlægar vindáttir ríkjandi kl.15:30.

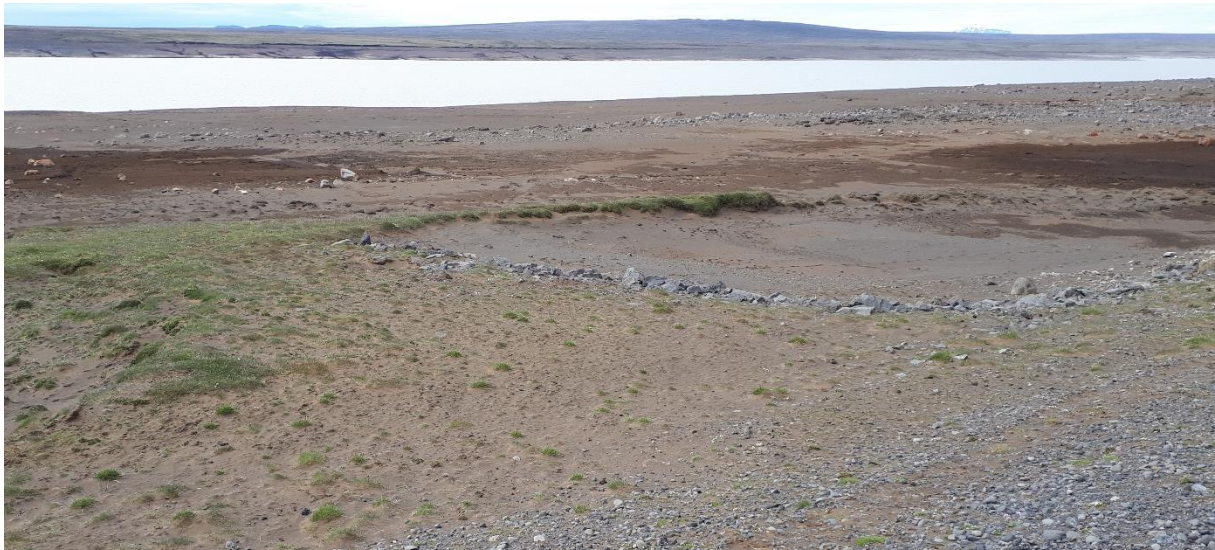
Mynd 21. Mikið magn lausra áfoksefna í lónstæðinu við austurströnd Háslóns.

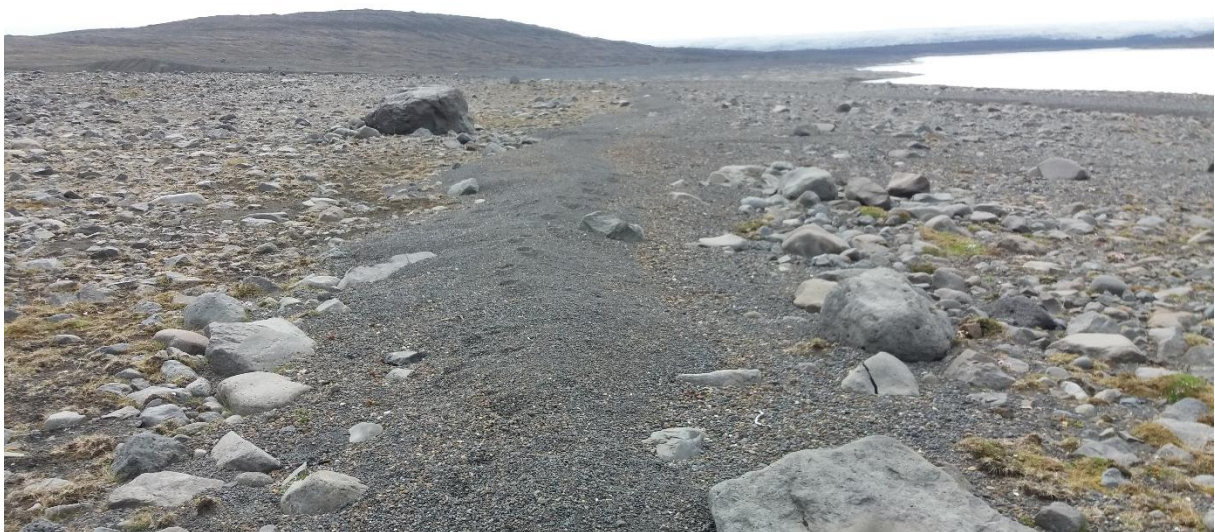
Mynd 22. Við austurströnd Háslóns, sunnan Sauðár. Malaröldur hafa myndast við strandlengjuna en ekkert áfok sýnilegt á svæðinu.

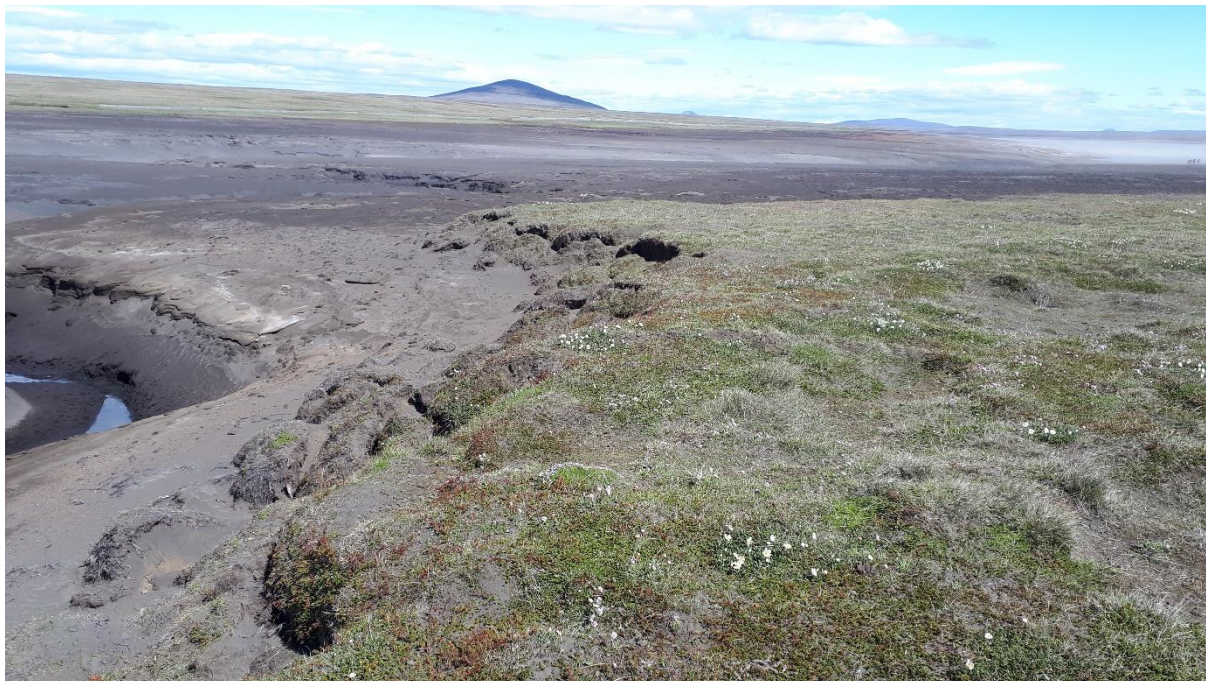
Mynd 23. Við strönd Háslóns inn með Kringilsá þar sem þykkt lag af jarðvegi í lónstæðinu er smá saman að rofna.

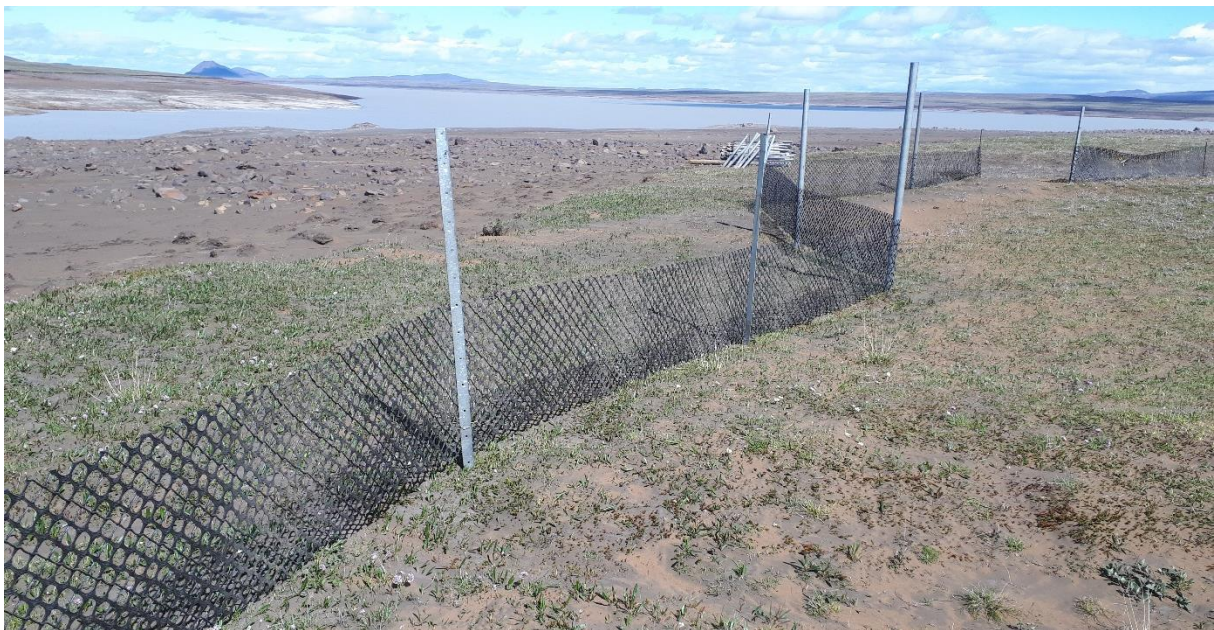
Mynd 1. Nýjar foggirðingar, settar upp í júlí 2019, nyrst í Kringilsárrana

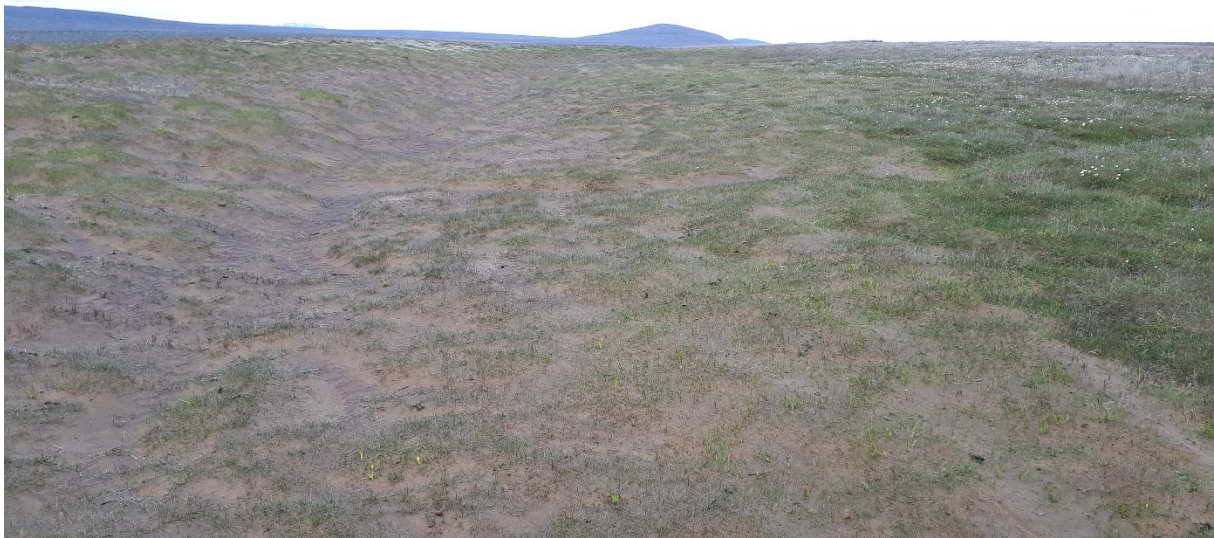
Mynd 2. Nokkuð samfelld svæði með talsvert miklum sandi, austan við veginn á Kofaöldu - 160051

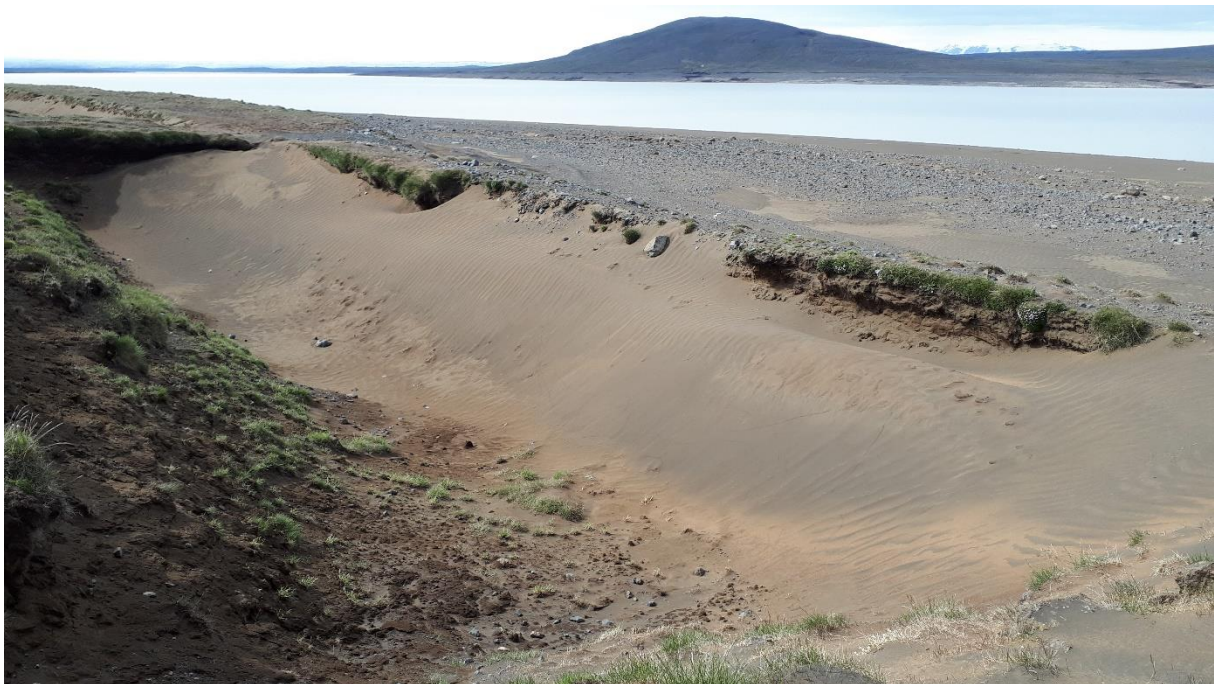
Mynd 3. Mikið magn fokefna hefur safnast í skurð við Lindabungu - 104424

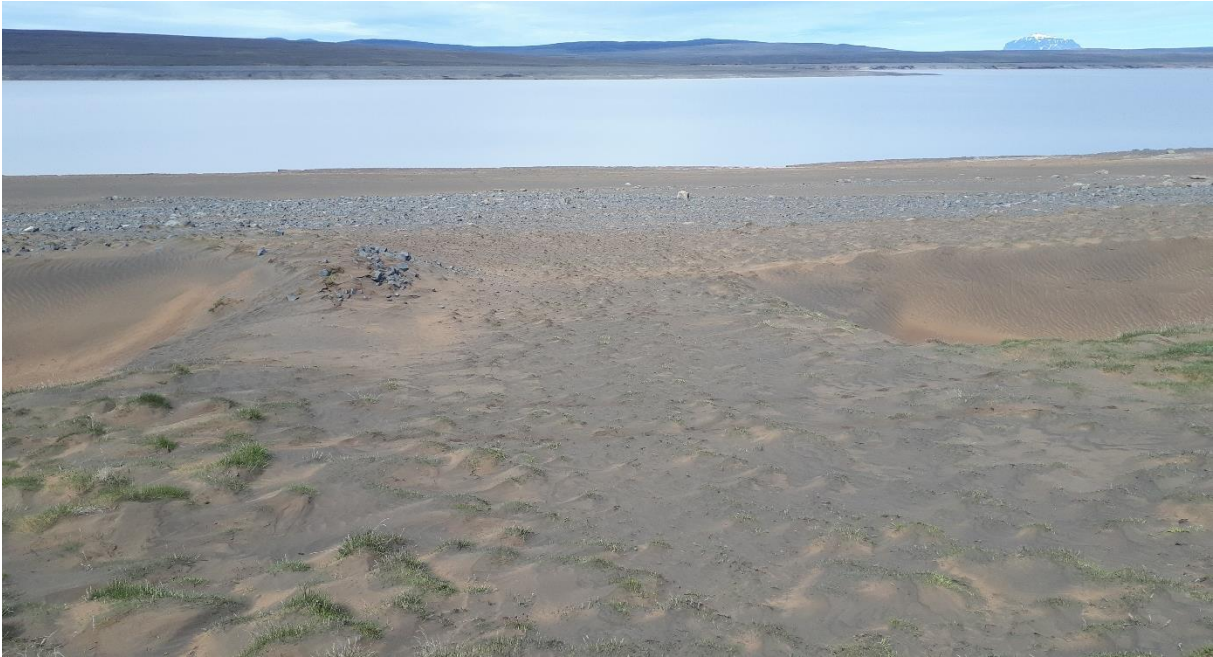
Mynd 4. Mikill sandur og greinileg ummerki sandfoks á hafti milli tveggja skurða vestan vegarins við Lindabungu. 113522

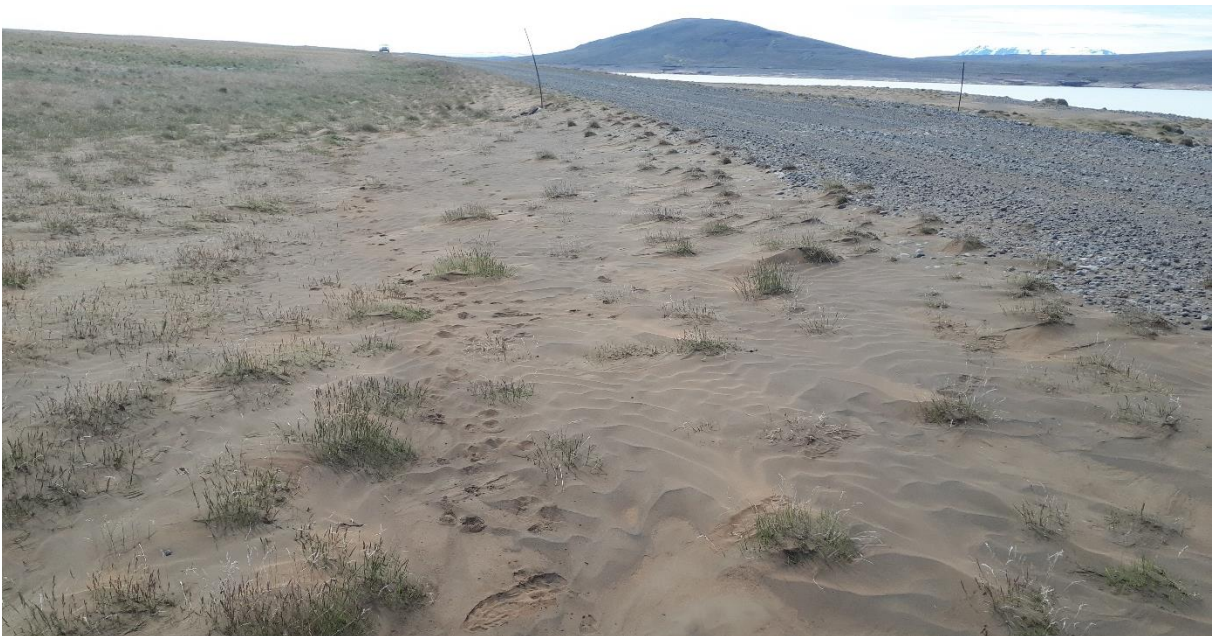
Mynd 5. Fokefni hafa safnast í sandskafl austan vegarins á Lindabungu þar sem haft er milli skurða vestan vegarins.

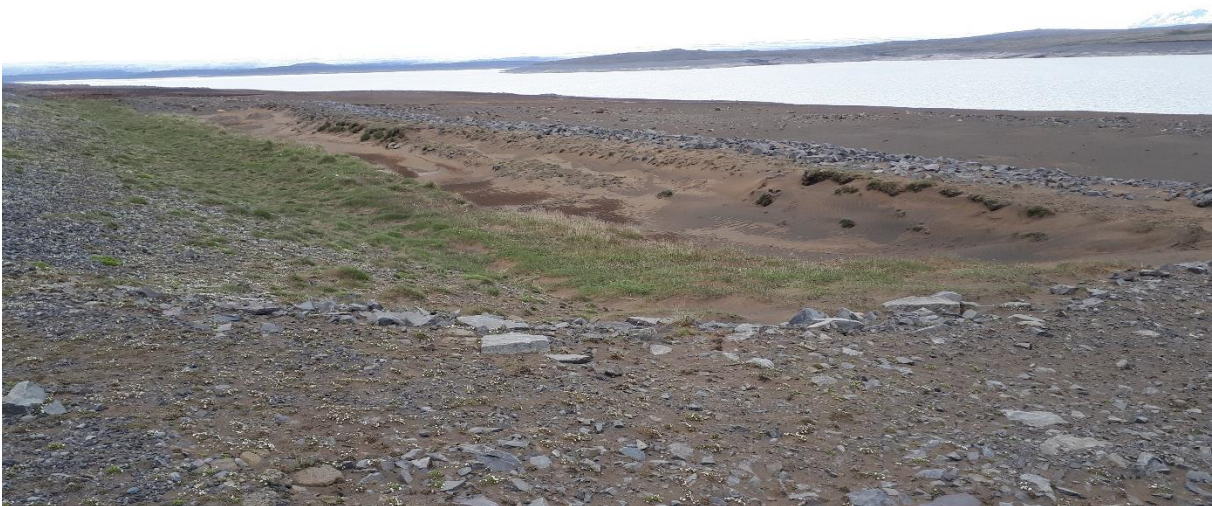
Mynd 9. Fremur grunnir skurðir með talsvert miklum fokefnum austan við veginn við Kofaöldu sem æskilegt væri að hreinsa upp úr.
