Vöktun á áfoki og viðhald foggirðinga við strönd Hálslóns.

Áfangaskýrsla 2021

Landgræðslan

| Skýrsla LV nr | LV-2021-046 | Dagsetning | Nóvember 2021 |

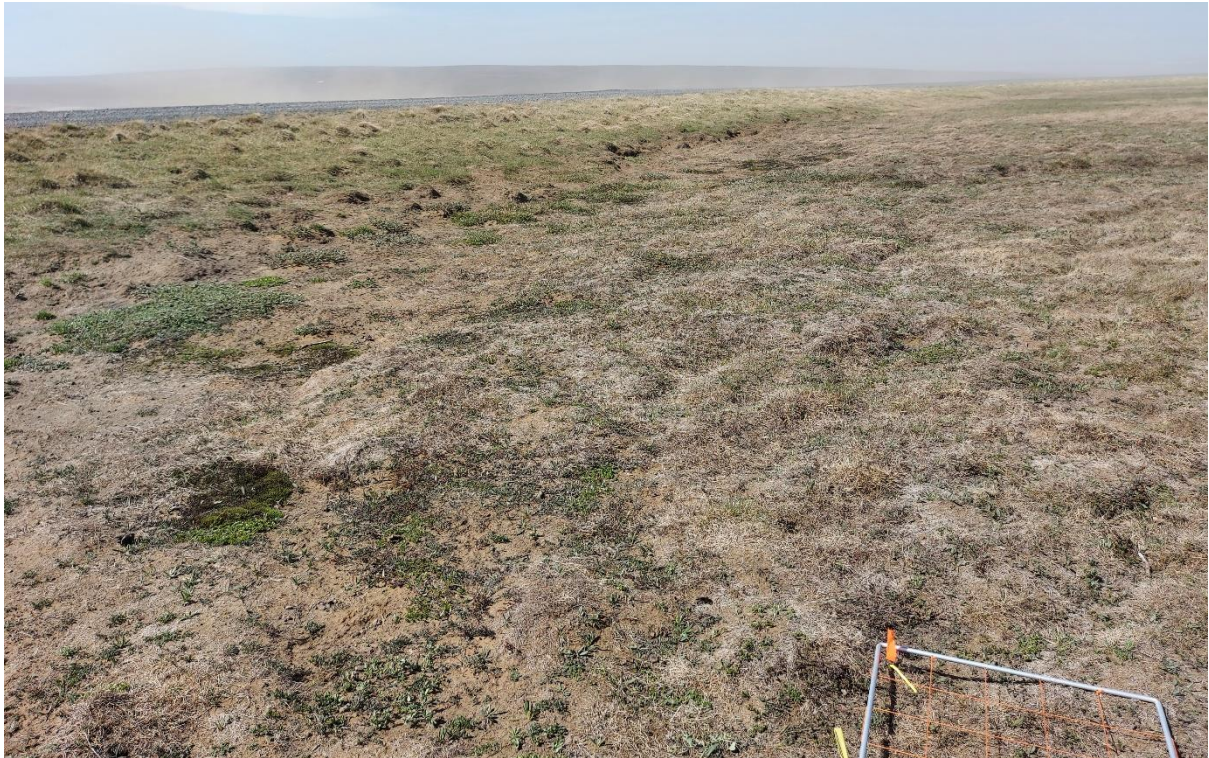
Mjög lítið sýnilegt áfok var á suðurhluta svæðisins (mynd 1) og lítið efni þar í skurðum sem grafnir voru vestan við veg sem fyrirbyggjandi aðgerðir til að safna áfoksefnum og verja gróið land austan við veg. Áfokið var meira norðar á svæðinu.

Mynd 1. Sunnarlega á Lindabungu þar sem sjá má lítilsháttar ummerki um áfok en nýtt áfok ekki áberandi.

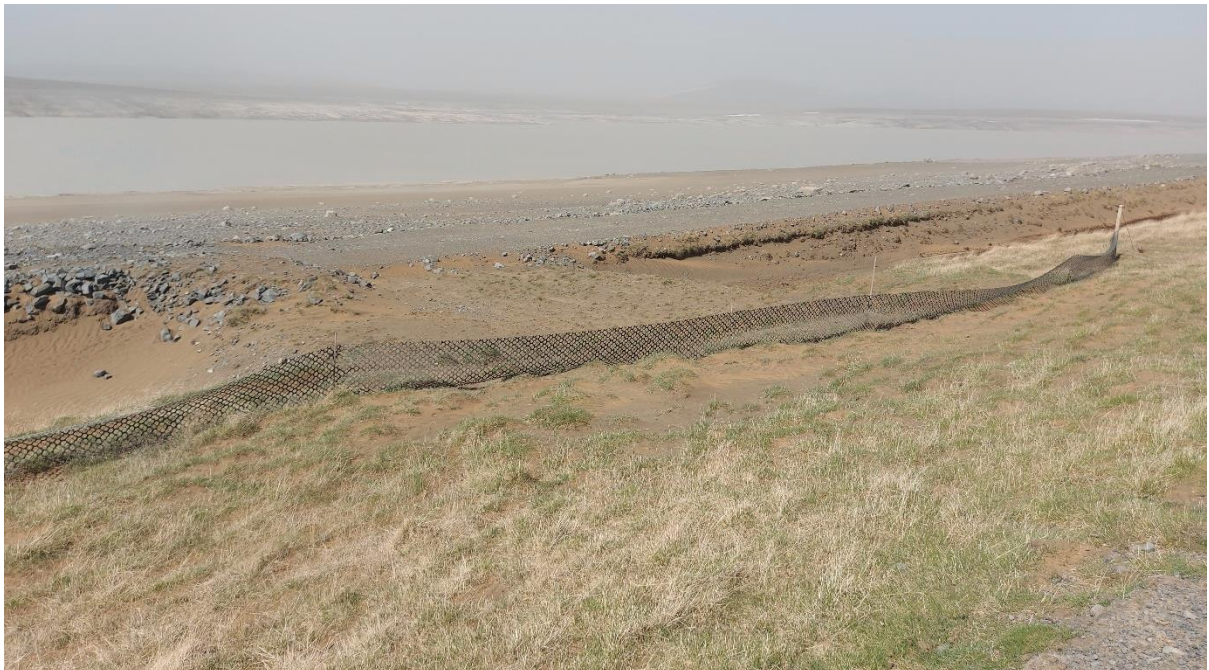
Þrátt fyrir að útbreiðsla áfoks hafi heldur minnkað á Lindabungu frá síðasta ári þá mátti nokkuð víða sjá ummerki um ný áfoksefni sem eru að berast inn á svæðið. Bæði var talsvert af nýju áfoki við skurði (mynd 2) og áfoksefni sem hafa borist yfir veginn (mynd 3).

Mynd 2. Nýtt áfok áberandi við skurði sem grafnir voru vestan vegar á austurströnd Háslóns, sem fyrirbyggjandi aðgerðir til að safna áfoksefnum og verja gróið land austan vegar. Fokgirðingar fanga hluta efnisins.

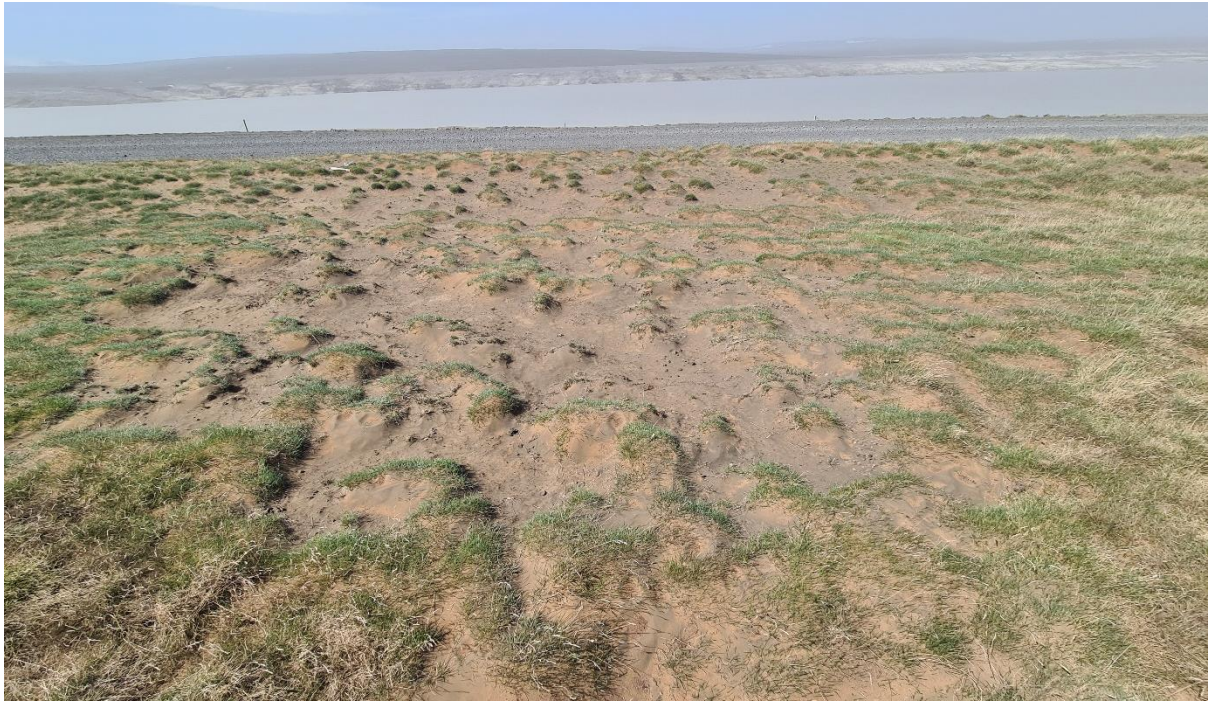
Mynd 3. Áfok ofan vegar á Lindabungu, ný áfoksefni greinileg.

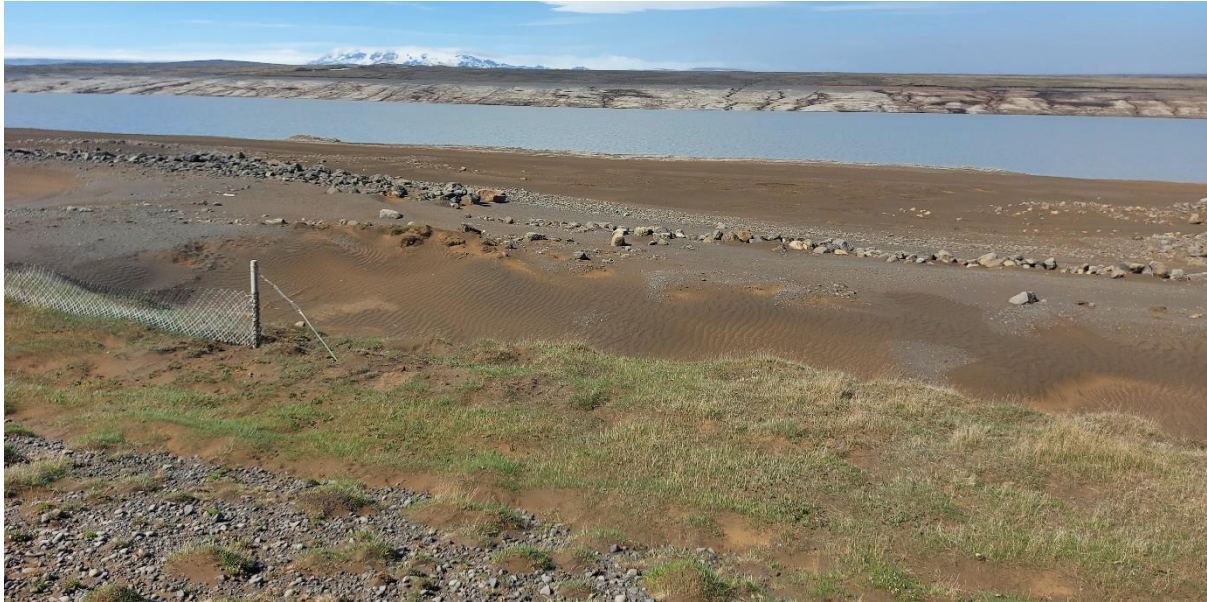
Í vettvangsúttektinni í sumar mátti sjá talsvert af nýju áfoksefni sem hefur safnast í og við skurði vestan vegarins en eins og áður er mikið af lausum efnum víða í lónstæðinu við austurströnd Háslóns, bæði leir, lausum sandi og gömlum jarðvegi (mynd 5).

Mynd 5. Skurðir lónmegin við veginn á Kofaöldu þar sem talsvert hefur safnast af áfoksefnum og nýtt áfok er greinilegt. Mikið af lausum efnum neðar í lónstæðinu.

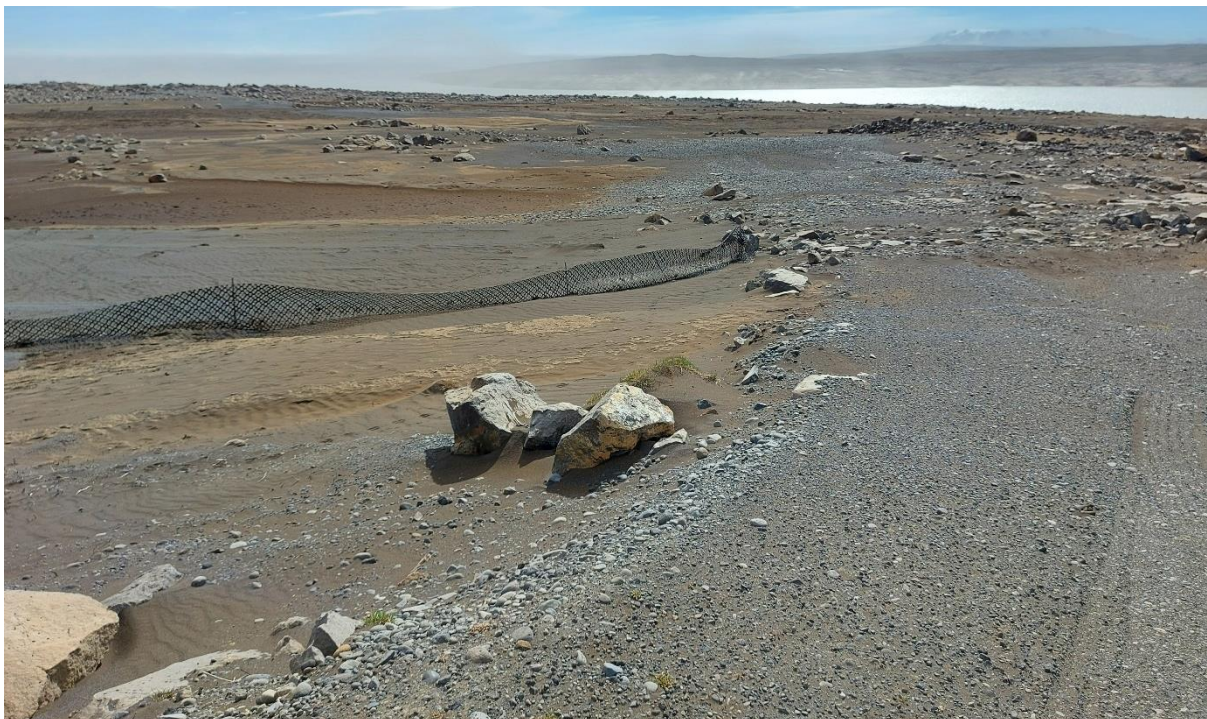
Fokgirðingar sem settar voru upp á helstu áfoksstöðunum á Kofaöldu sumarið 2020 voru yfirfarnar í sumar. Ástand þeirra var almennt í góðu lagi en syðst á Kofaöldu þarf að meta næsta sumar hvort bæta eigi við girðingum þar (mynd 6).

Mynd 6. Fokgirðingar syðst á Kofaöldu.

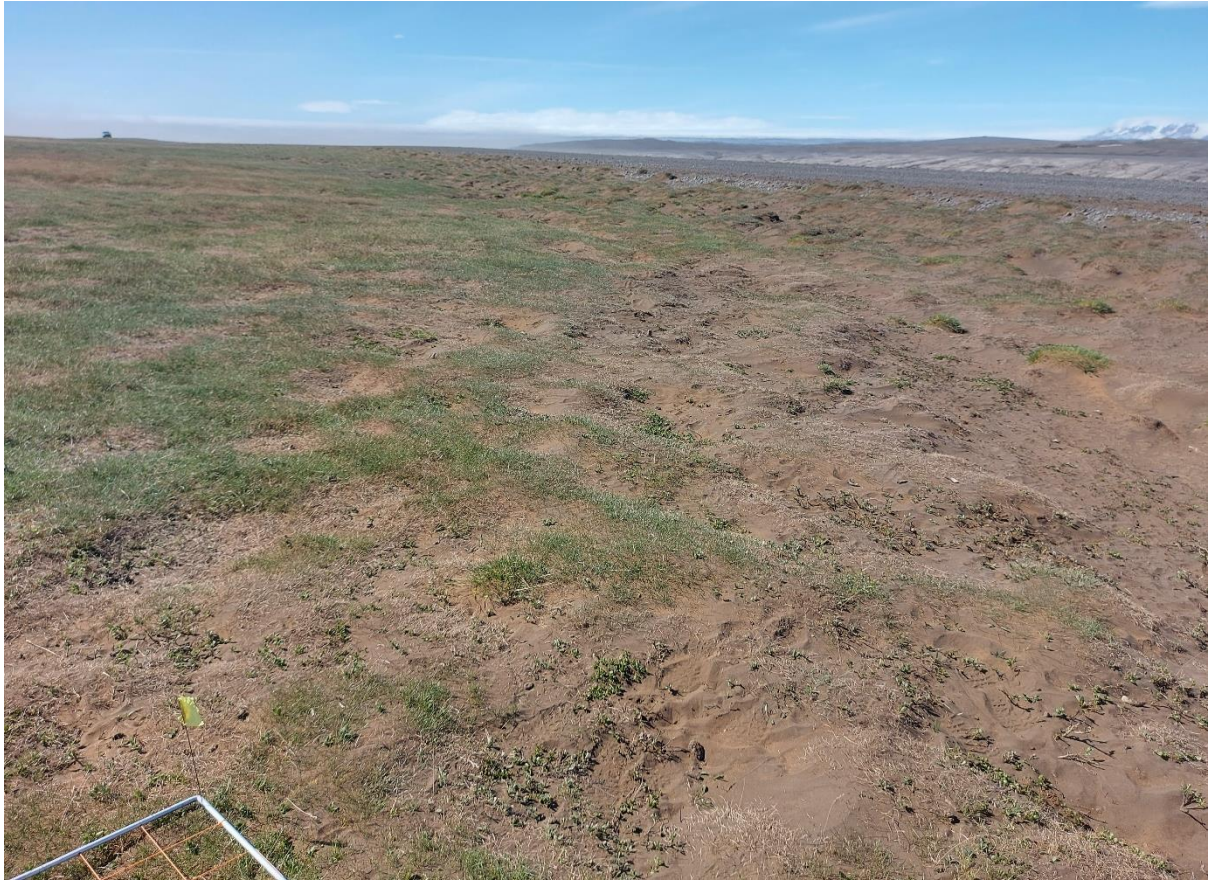
Þrátt fyrir að fokgirðingar nái að fanga hluta af áfoksefnunum hefur eitthvað af þeim borist yfir veginn eins og á Lindabungu (mynd 7).

Mynd 7. Allmikið áfok í nágrenni við mælireit AM 076_02 þar sem áfoksefni hafa borist yfir veginn.

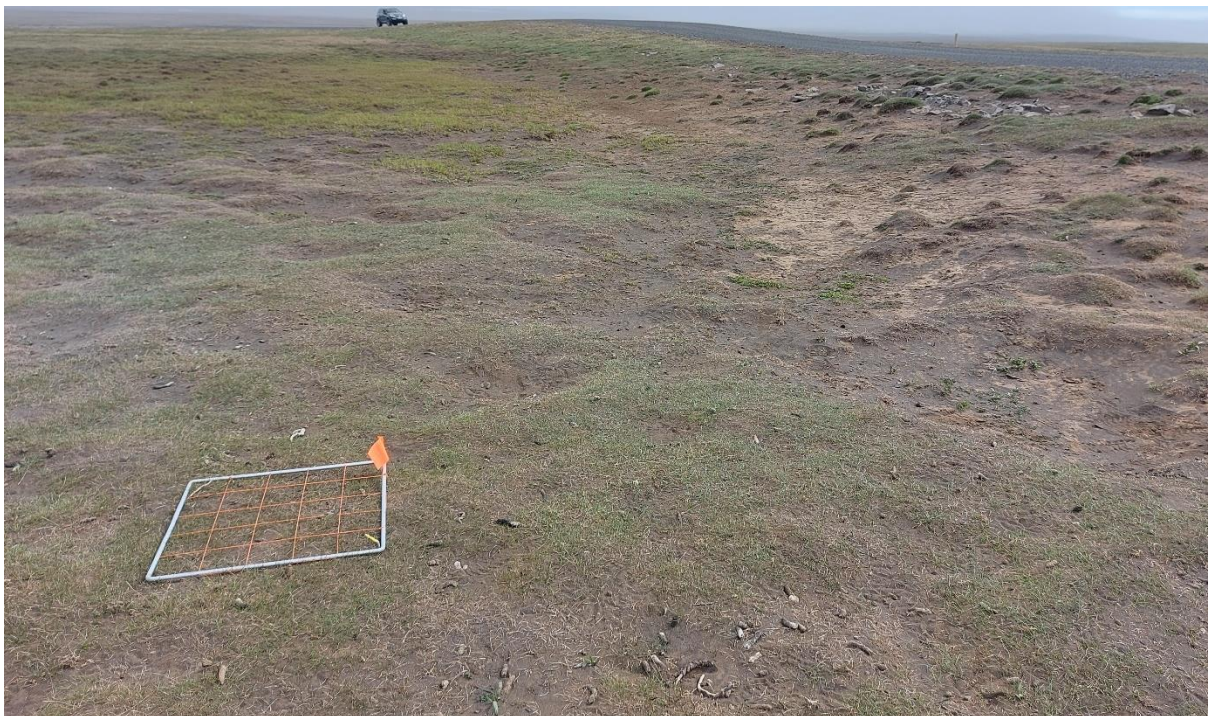
Mynd 9. Áfokssvæði norðarlega á Kofaöldu þar sem ummerki um eldra áfok eru greinileg og gróður hefur átt erfitt uppdráttar m.a. vegna gæsabeitar.

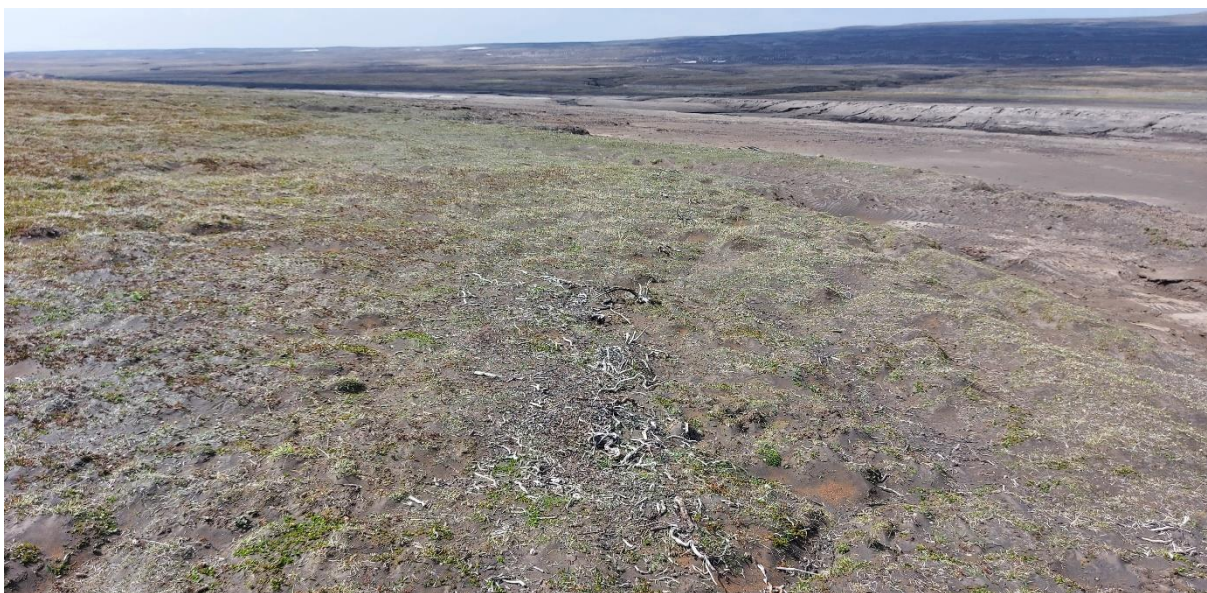
Heilt yfir var áfokið fremur lítið og aðallega ummerki um eldra áfok, bæði á svæðinu inn með Kringilsá (mynd 10) og einnig meðfram fokingirðingunum (mynd 11). Á einstaka stað mátti þó sjá nýtt áfok (mynd 12).

Mynd 10. Áfokssvæði inn með Kringilsá þar sem fyrst og fremst eru ummerki um eldra áfok en lítið af nýju efni.

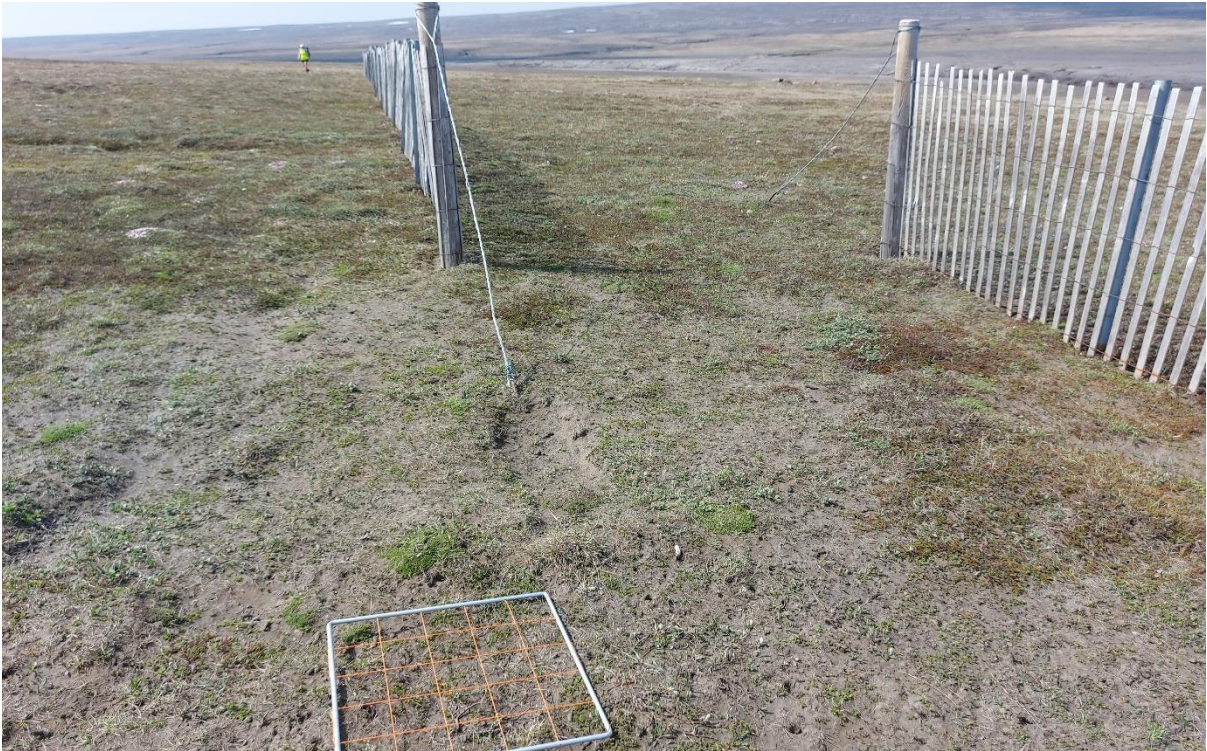
Mynd 11. Lítilsháttar áfok við fokgirðingar nyrst á Kringilsárana.

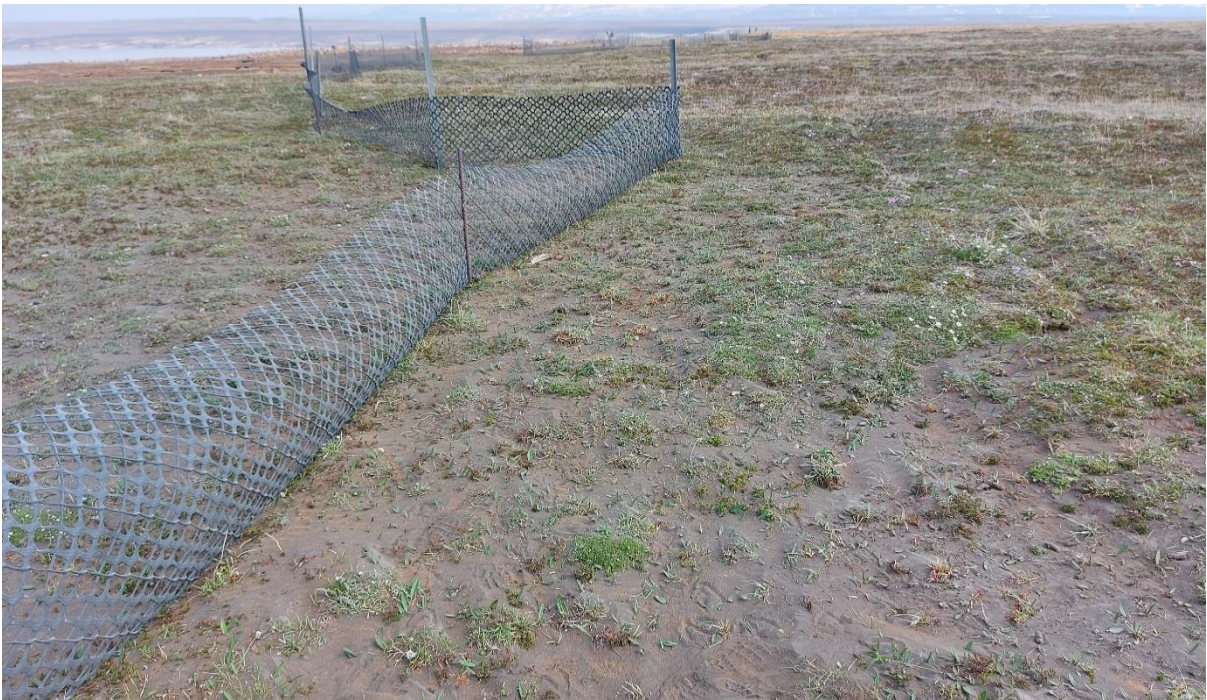
Mynd 12. Nýtt áfok við fokgirðingar nyrst á Kringilsárana. Talsverð ummerki um gæsabeit á svæðinu.

Farið var með öllum fokgirðingunum nyrst í Kringilsárrana og þær yfirfarnar og lagfærðar eftir þörfum. Í kafla 4 er fjallað nánar um fokgirðingar á þessu svæði og tillögur að breytingum á þeim.

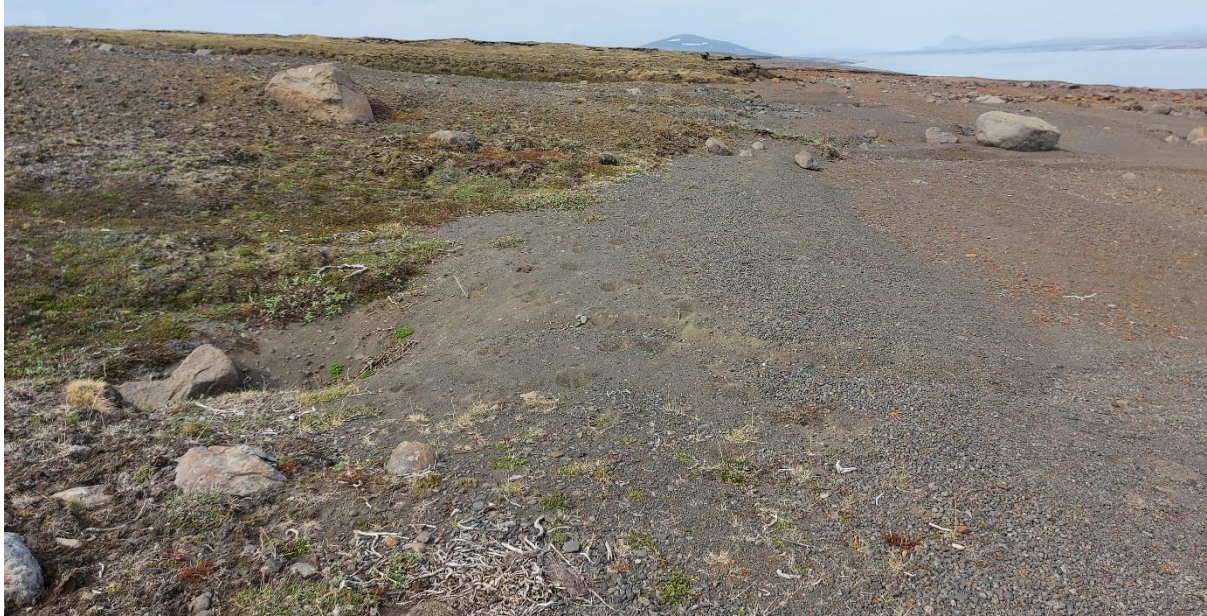
Á strandlengjunni norðan við Hrauka hefur á undanförunum árum mælst lítilsháttar áfok á nokkrum svæðum. Í ár mældist ekkert áfok á þessum svæðum en á nokkrum stöðum safnast þó aðeins sandur við malaröldur sem myndast hafa við strandlengjuna (mynd 13) en ekkert sem bendir til þess að hann sé að fjúka lengra inn á gróin svæði.

Mynd 13. Sandur hefur safnast innan við malaröldu við strönd Kringilsárrana, ekkert áfok þó sjáanlegt.

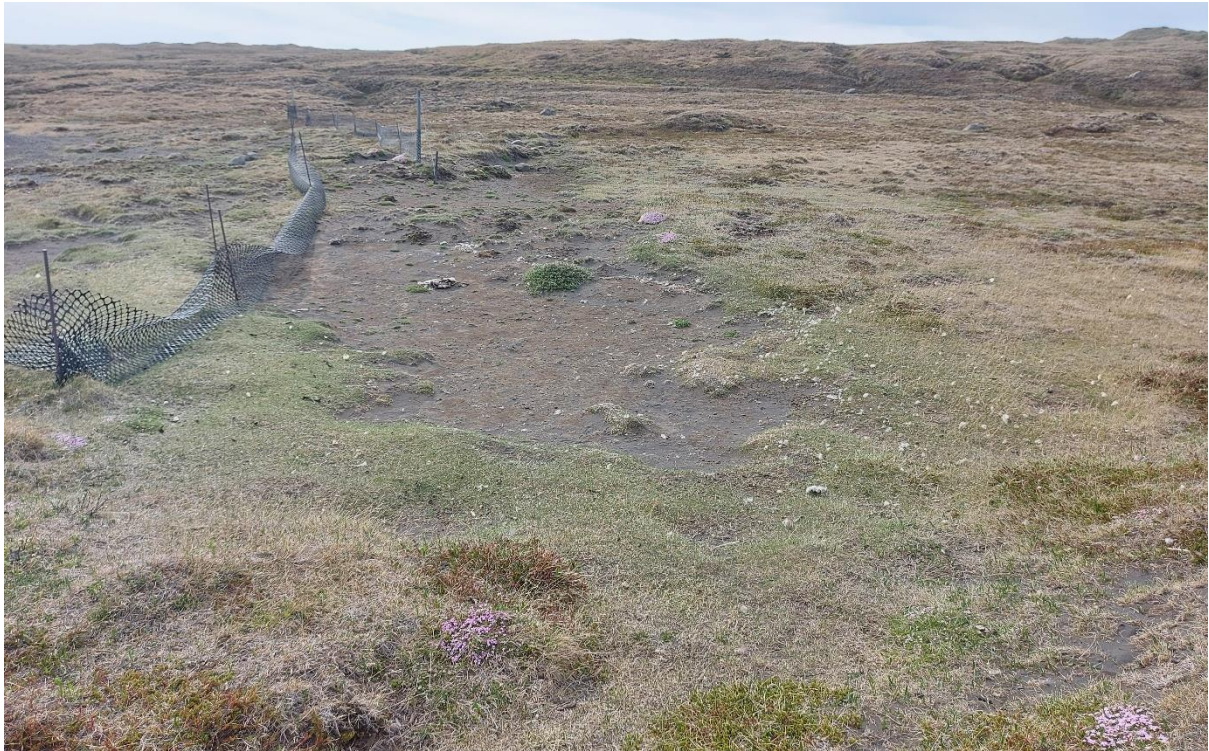
Þó hér sé vísað í áfoksgeirann þá er hann ekki lengur til staðar sem slíkur því bæði var sandur hreinsaður af svæðinu 2014 og 2015 og lítið sem ekkert nýtt efni hefur bæst við á undanföllum árum þó gróðurinn hafi ekki náð sér á strik ennþá (mynd 14). Auk þess hefur mikið landbrot orðið til þess að stór hluti hans er horfinn og malaralda hefur hlaðist upp í staðinn (mynd 15).

Mynd 14. Svæði sunnan Hrauka í Kringilsárrana þar sem áður var áfoksgeiri. Svæðið var hreinsað á sínum tíma en svo til ekkert nýtt efni bæst við þó sjá megi lítilsháttar áfok í sverðinum.

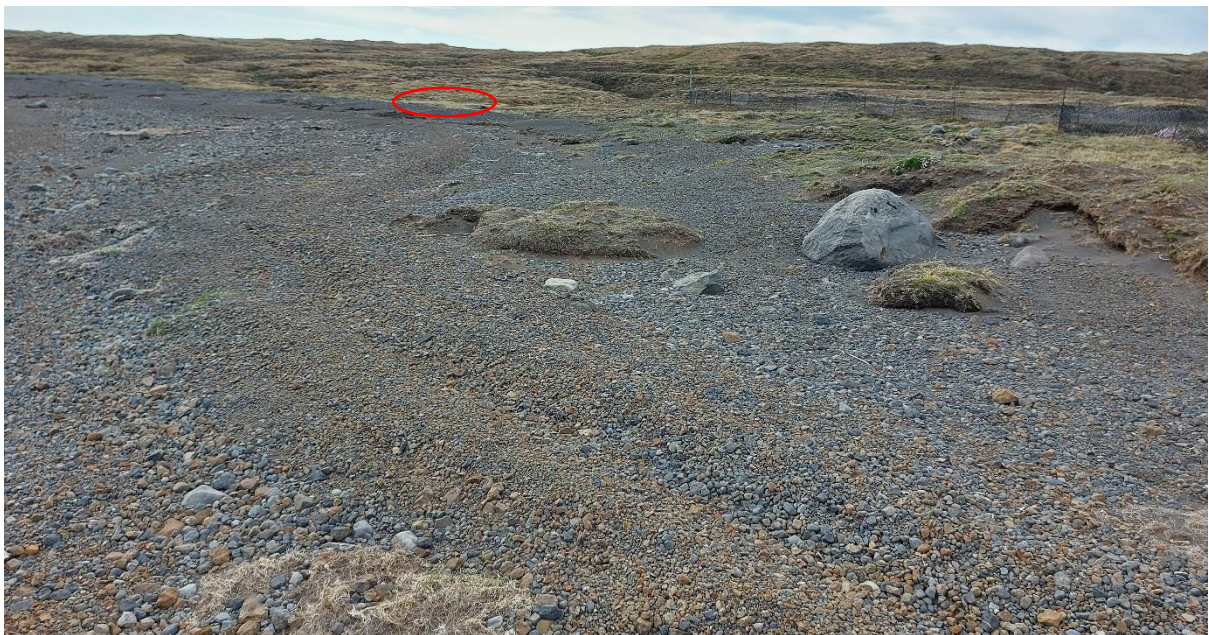
Mynd 15. Gróðurtorfur við strönd Kringilsárrana sýna að mikið landbrot hefur orðið þar sem áður var áfoksgeiri en nú hefur malaralda hlaðist þar upp við ströndina. Rauður hringur sýnir staðsetningu fógirðingar sem var fjarlægð.

Þrjár fógirðingar voru settar upp í áfoksgeiranum á árunum 2013 og 2014. Syðsta girðingin hafði slitnað, en hún var staðsett þar sem malaralda hefur myndast við ströndina vegna landbrots. Ekki er lengur þörf á girðingu þar, því var netið og staurarnir fjarlæggt í sumar (mynd 15).

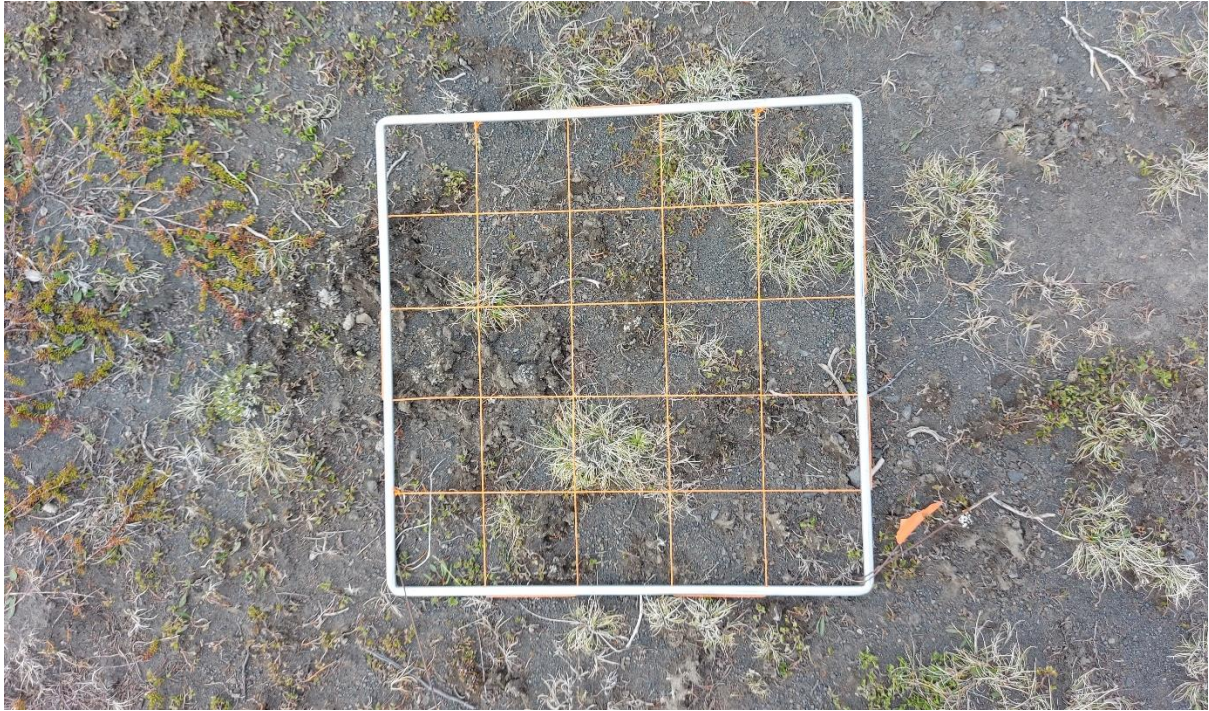
Mjög litlar breytingar eru á þessu svæði frá síðasta ári. Almennt var áfokið lítið þó allvíða megi sjá svoltið af áfoksefni í sverðinum (mynd 16).

Mynd 16. Lítilsháttar áfok í mælireit KM037_03 við strönd Kringilsárrana.

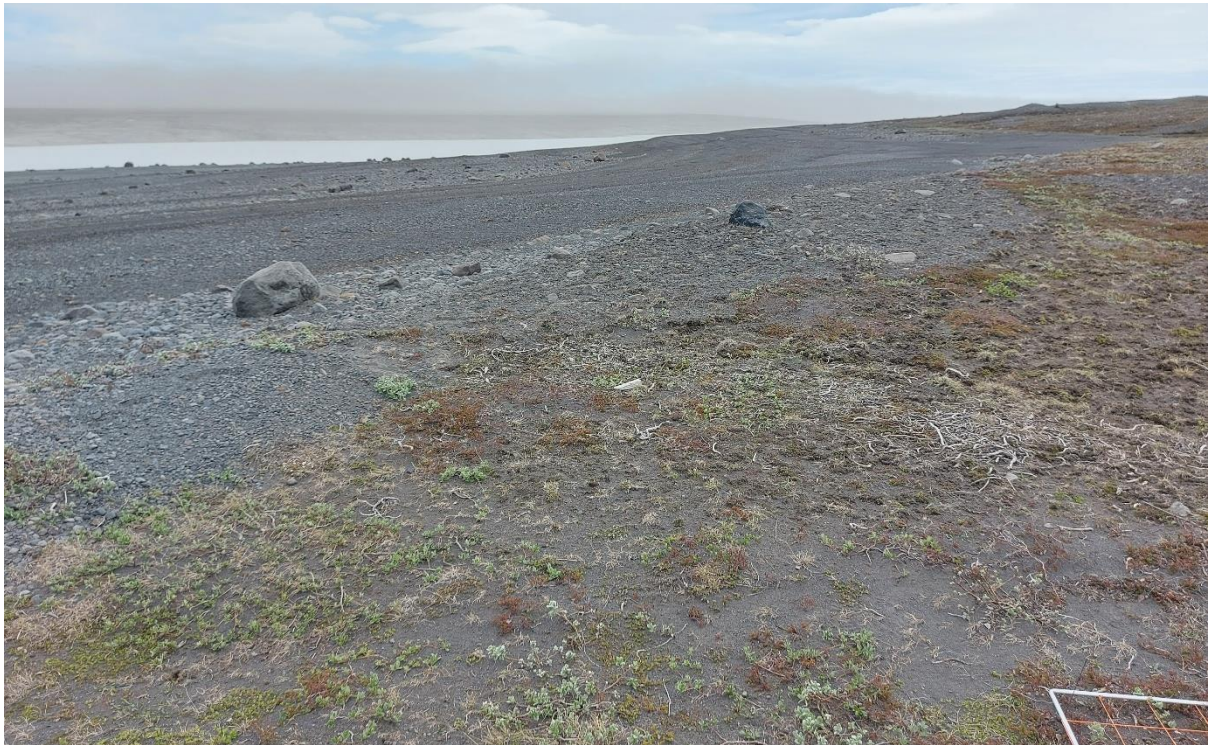
Ekki virðist þó um nýtt áfok að ræða enda einkennist lónstæðið af grjóti og mól á þessu svæði sem ekki eru líklegar uppsprettur mikils áfoks (mynd 17).

Mynd 17. Mól og grjót einkennir ströndina og lónstæðið á svæðinu norðan Syðri-Hrauka í Kringilsárrana.

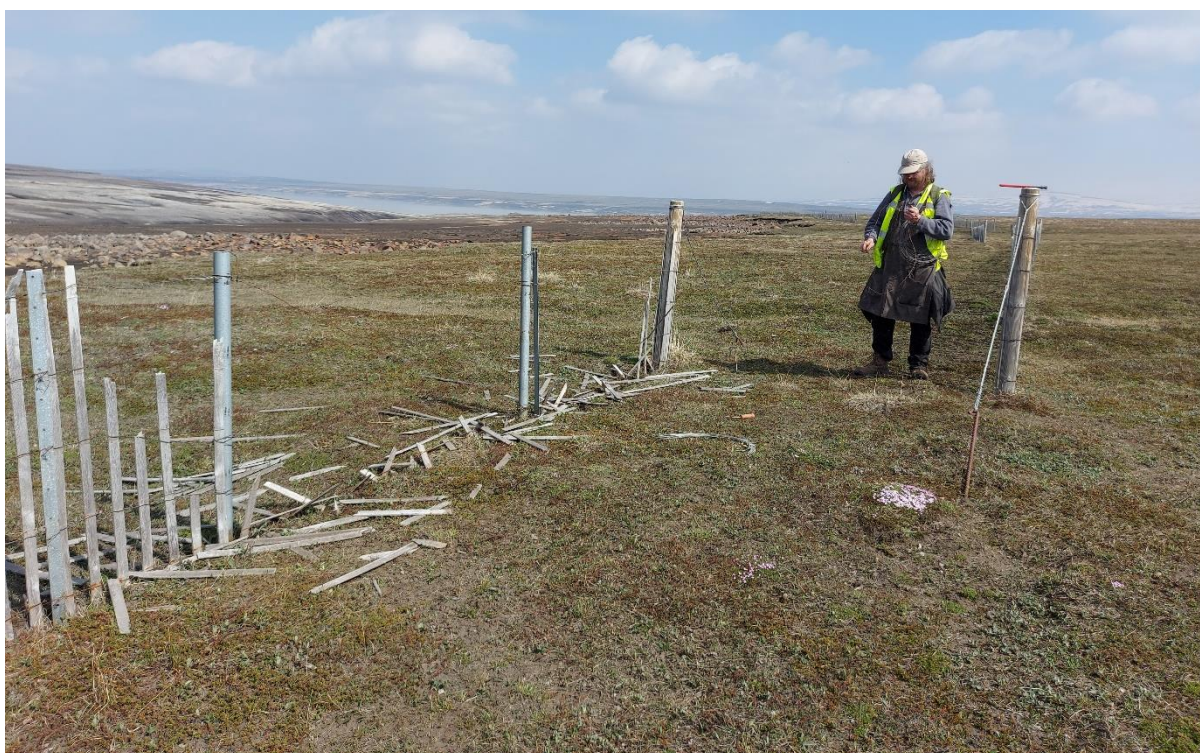
Áætlað var að endingartími upphaflegu fokgirðinganna sem voru með trérimlaneti væri um 15 ár og því má segja að þær séu að komast á aldur. Dæmi eru um að hreindýr hafi brotið girðingarnar (mynd 18) og einnig hefur það komið fyrir að hreindýr hafa flækt sig í vírnetunum í þessum girðingum og þær þannig skapað hættu fyrir dýrin.

Mynd 18. Fokgirðing í Kringilsárrana sem að öllum líkindum hefur brotnað vegna ágangs hreindýra.

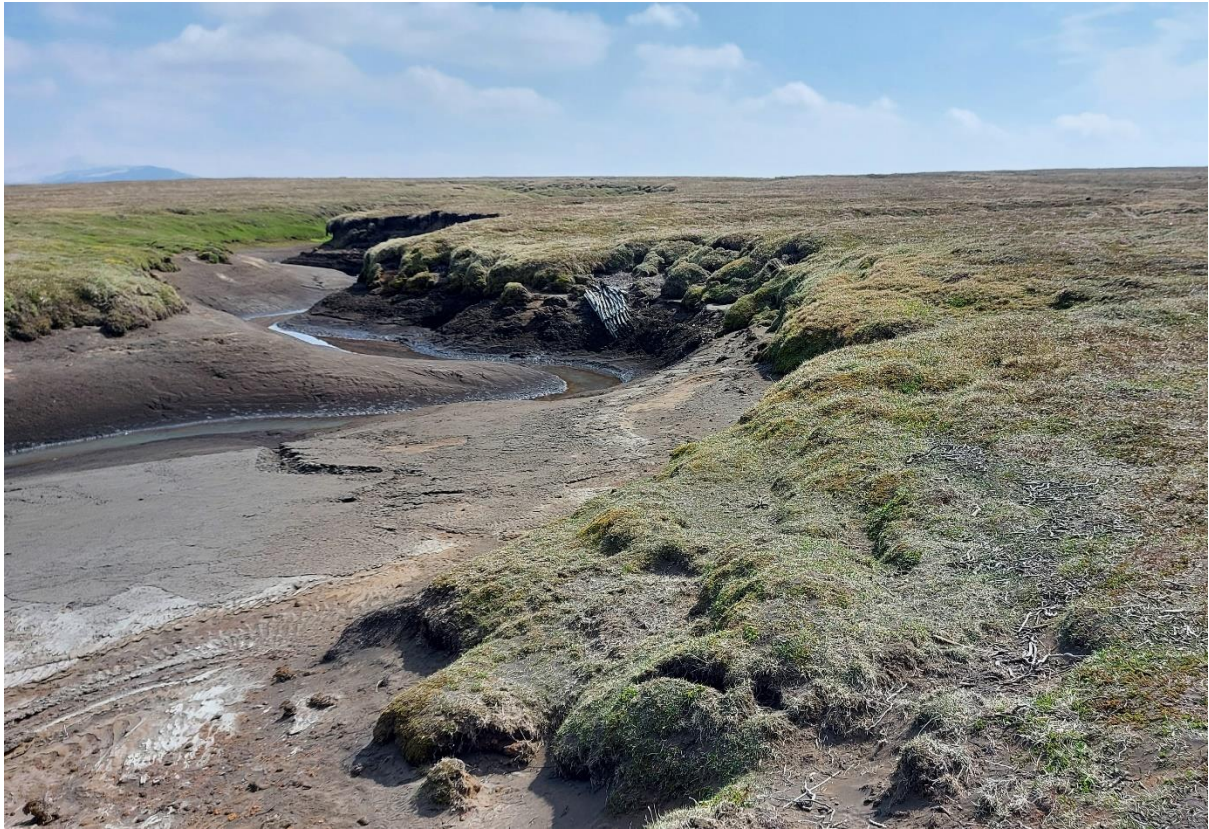
Mynd 19. Rúlla með gamalli trégirðingu upp með lækjarfarvegi inn með Kringilsá í Kringilsárrana.

Rétt er að benda á að ennþá á eftir að fjarlægja efni úr gömlu trégirðingunum sem teknar hafa verið niður en efni úr þeim er á nokkrum stöðum í Kringilsárrana. Nánari staðsetningu má sjá á korti 7 og ljósmyndum 19-22.

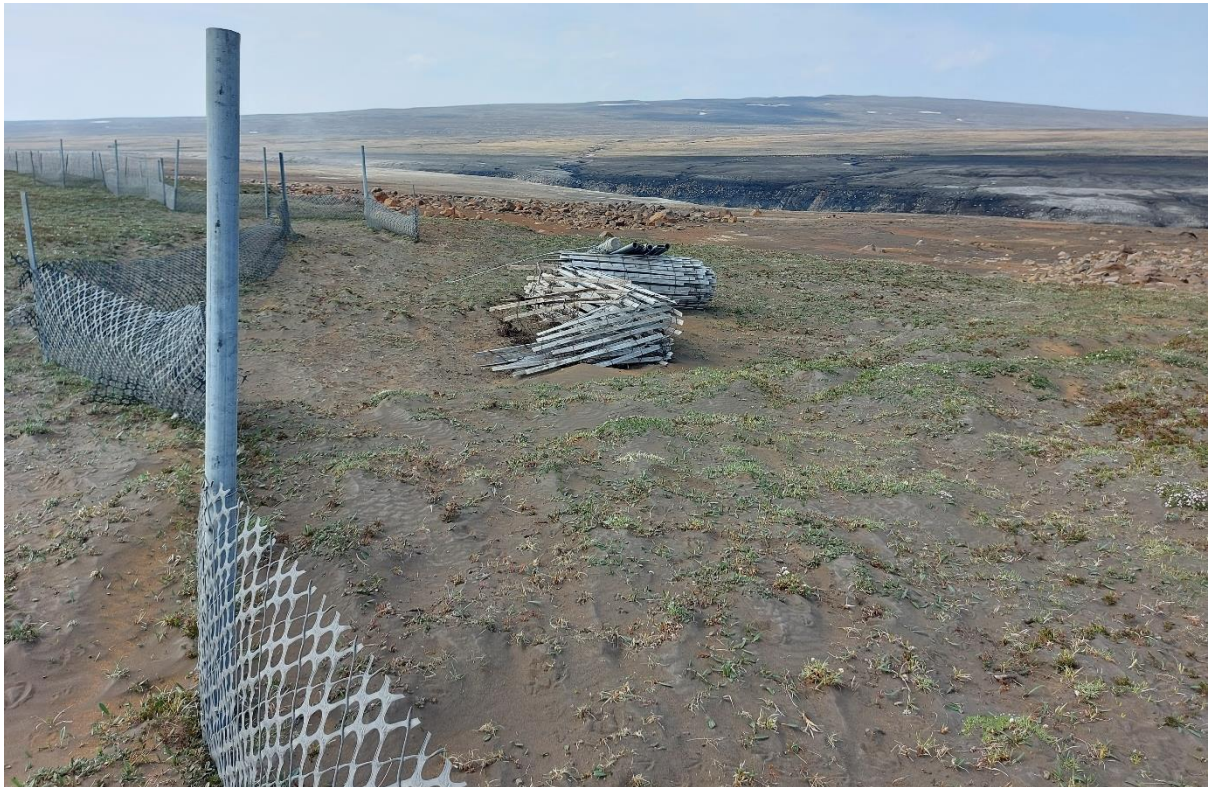
Mynd 20. Upprúllaðar trégirðingar og járnstaurar neðan foggirðinga á norðurodda Kringilsárrana.

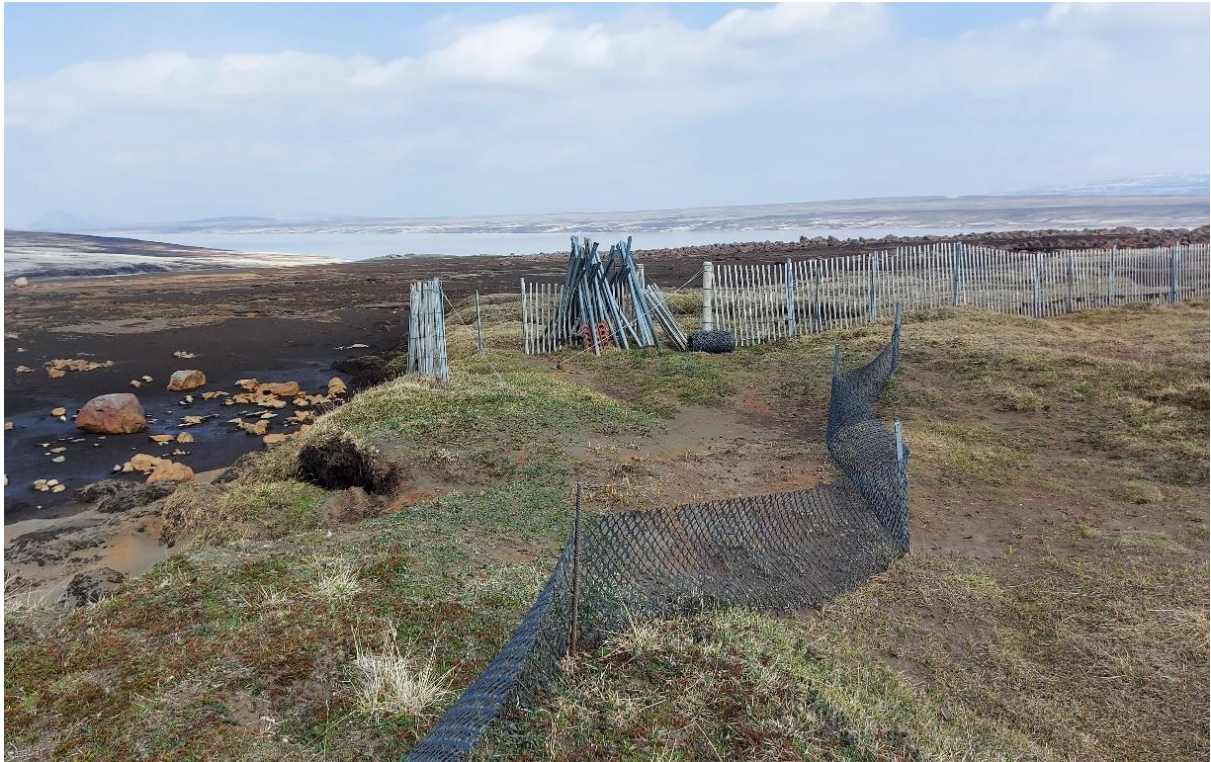
Mynd 21. Járnstaurar sem raðað hefur verið upp við fokgirðingu á norðurodda Kringilsárrana.

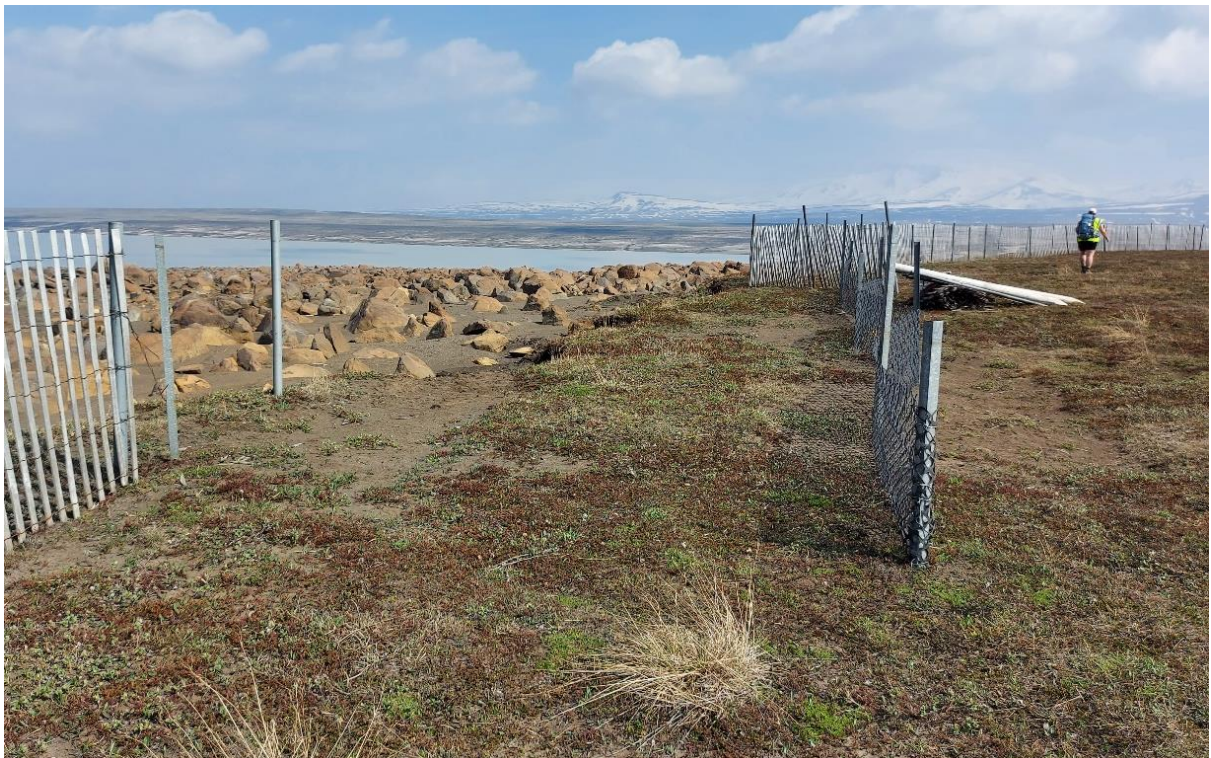
Mynd 22. Járnstaurar og upprúlluð trégirðing við fokgirðinga á norðausturodda Kringilsárrana.

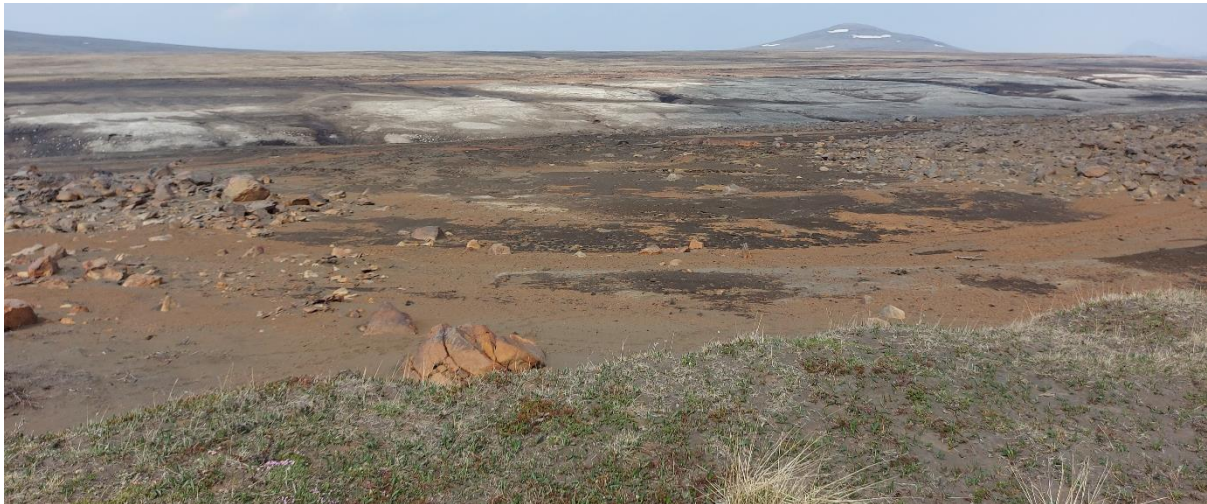
Augljós tengsl virðast vera milli virku áfokssvæðanna við strönd Háslóns og þess hvar helstu uppsprettur áfoksefna eru við strandlengjuna í Lónstæðinu. Í Kringilsárrana var áfok nyrst á rananum og inn með Kringilsá þar sem ennþá er talsvert af jarðvegi í Lónstæðinu (mynd 23). Annars staðar í Kringilsárrana var lítið sem ekkert áfok enda einkennist lónstæðið þar af grjóti og möl (mynd 24).

Mynd 23. Gamall jarðvegur sem myndar uppsprettu áfoksefna í Lónstæði Háslón nyrst í Kringilsárrana.

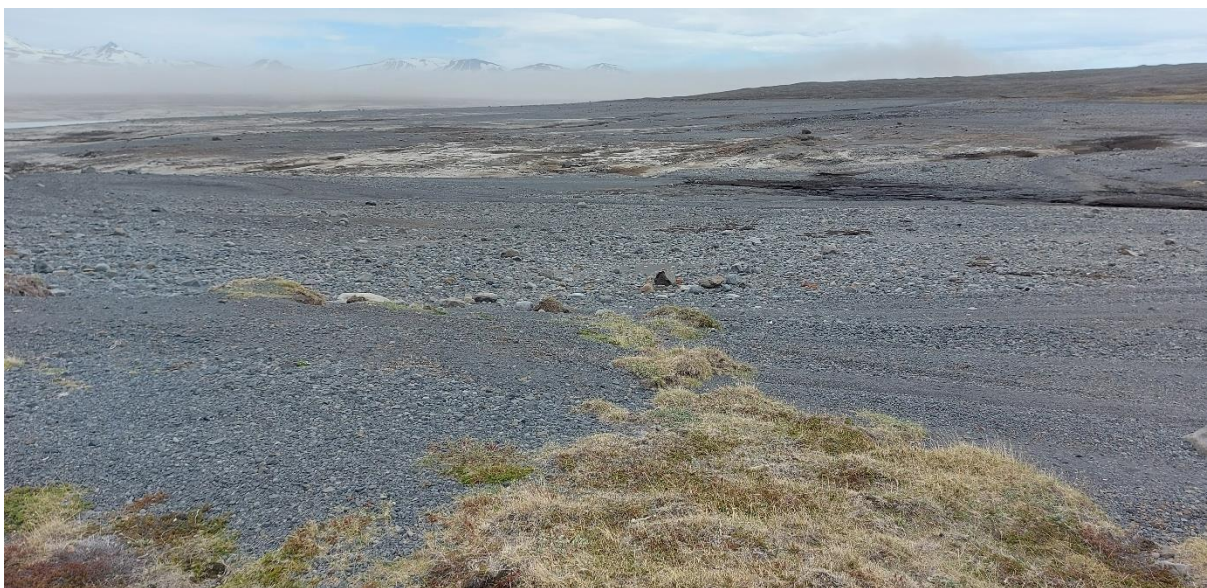
Mynd 24. Horft til suðausturs yfir Lónstæði Háslóns sunnan Hrauka. Möl og grjót einkennir lónstæðið víða við ströndina í Kringilsárrana og jarðvegurinn sem fór undir vatn að mestu leyti horfinn.

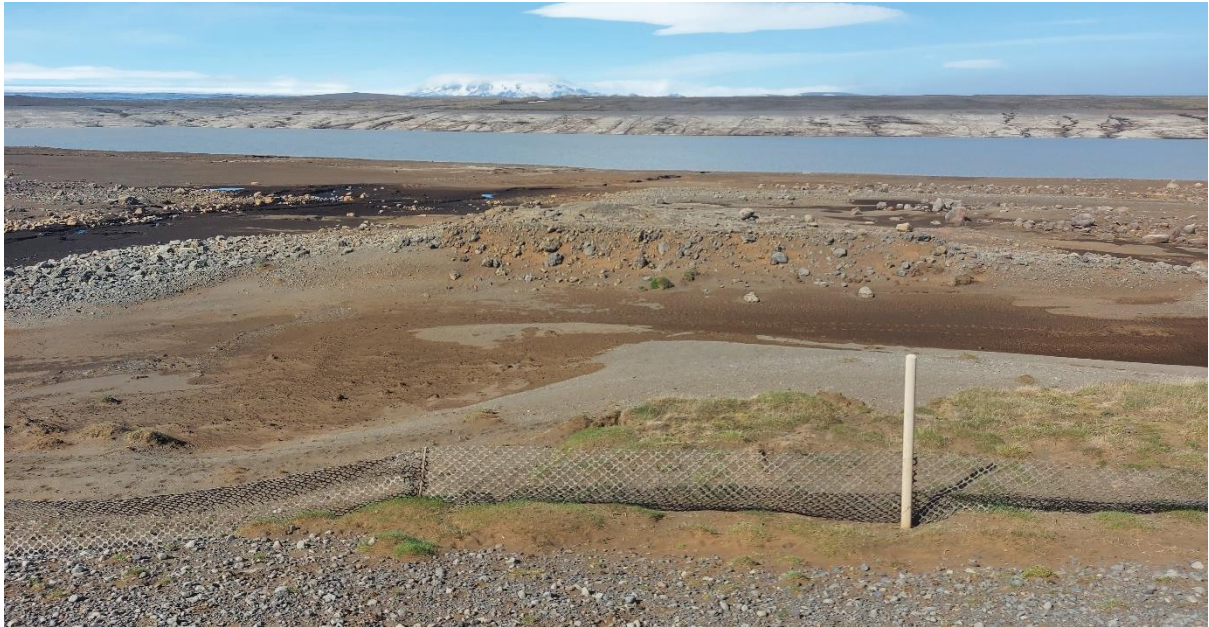
Við austurströndina var talsvert nýtt áfok greinilegt enda var hvasst og áfok á svæðinu þá daga sem úttektin á austurströndinni var gerð, einkum 30 júní. Þar eru líka víða leifar af gömlum jarðvegi í lónstæðinu sem mynda miklar fokuppsprettur (mynd 25) en fokgirðingarnar virðast þó ná að fanga talsvert af efninu (mynd 26).

Mynd 25. Gamall jarðvegur sem myndar uppsprettu áfoksefna í lónstæðinu við austurströnd Háslóns.

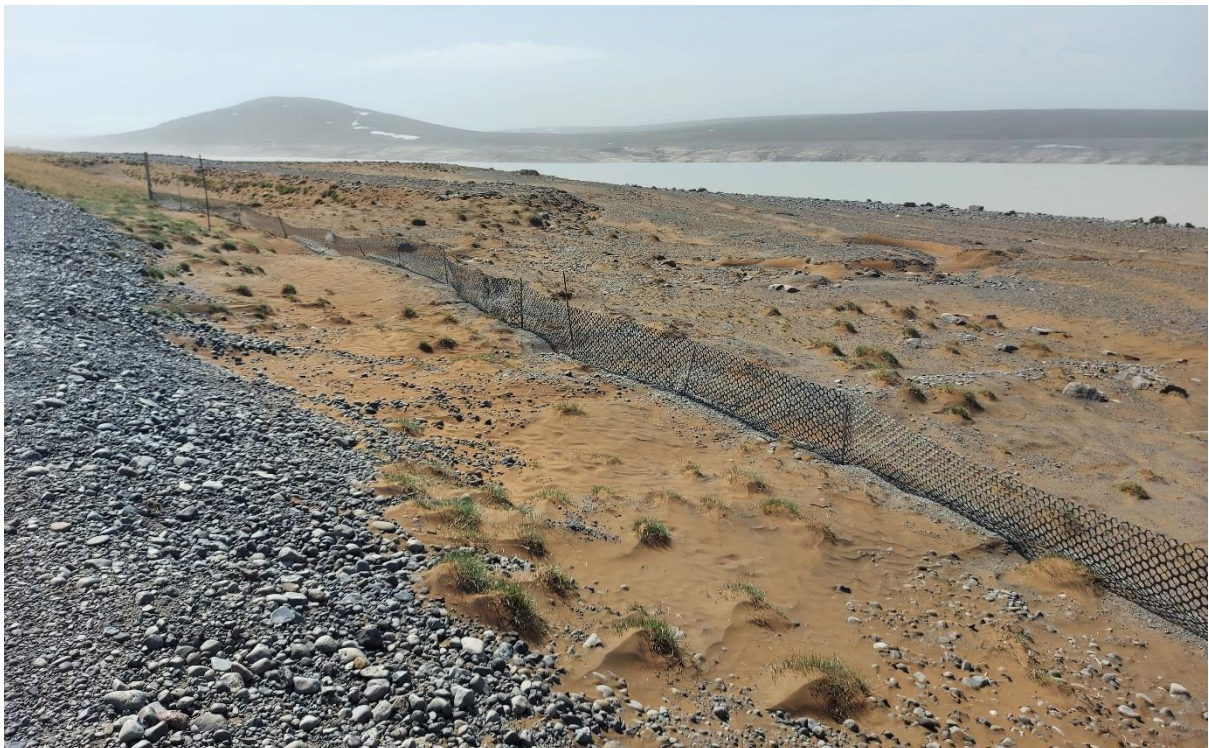
Mynd 26. Fokgirðingar hafa náð að fanga talsvert af nýju áfoki við austurströnd Háslóns.

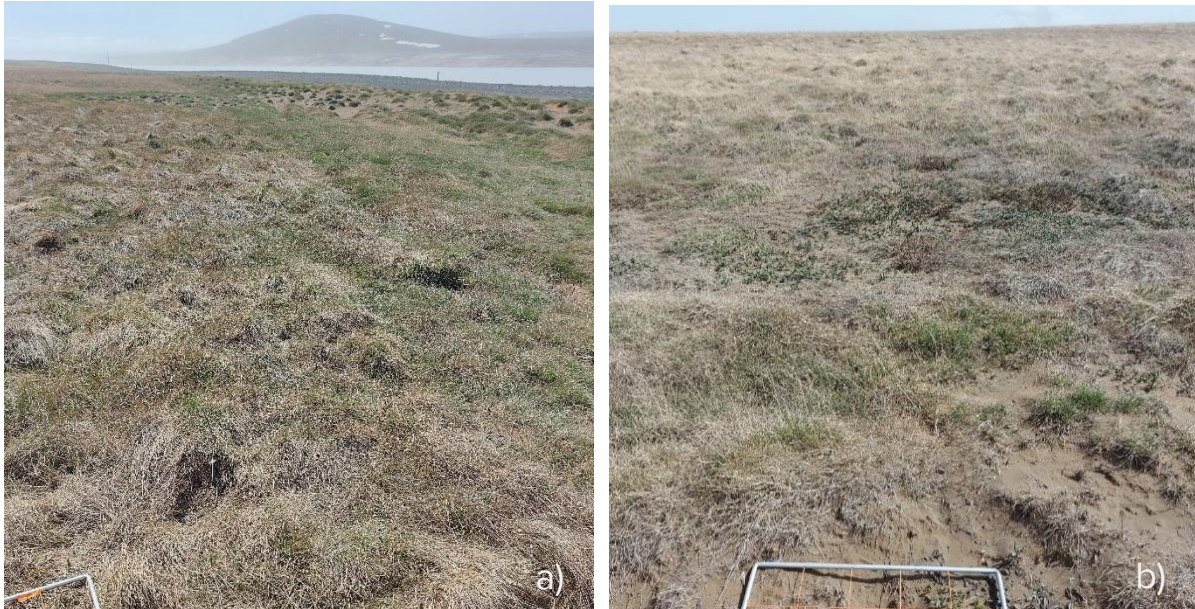
Þar sem áfok hefur borist yfir veginn mátti sjá talsverðan mun á milli svæða á því hversu mikið af áfokinu gróðurinn nær að fanga. Gróðurinn á Lindabungu virðist í betra ásigkomulagi en á Kofaöldu og þar varnar gróðurinn því að nýtt efni berist langt inn á svæðið (mynd 27)

Mynd 27. Dæmi frá Lindabungu þar sem gróður nær að binda áfoksefni sem berast yfir veginn. Mynd a) horft suður með veginum við mælireit AM023_02. Mynd b) horft til austurs upp frá mælireit AM021_03.
