Vöktun á áfoki og viðhald foggirðinga við strönd Hálslóns.

Áfangaskýrsla 2021

Landgræðslan

| Skýrsla LV nr | LV-2021-046 | Dagsetning | Nóvember 2021 |

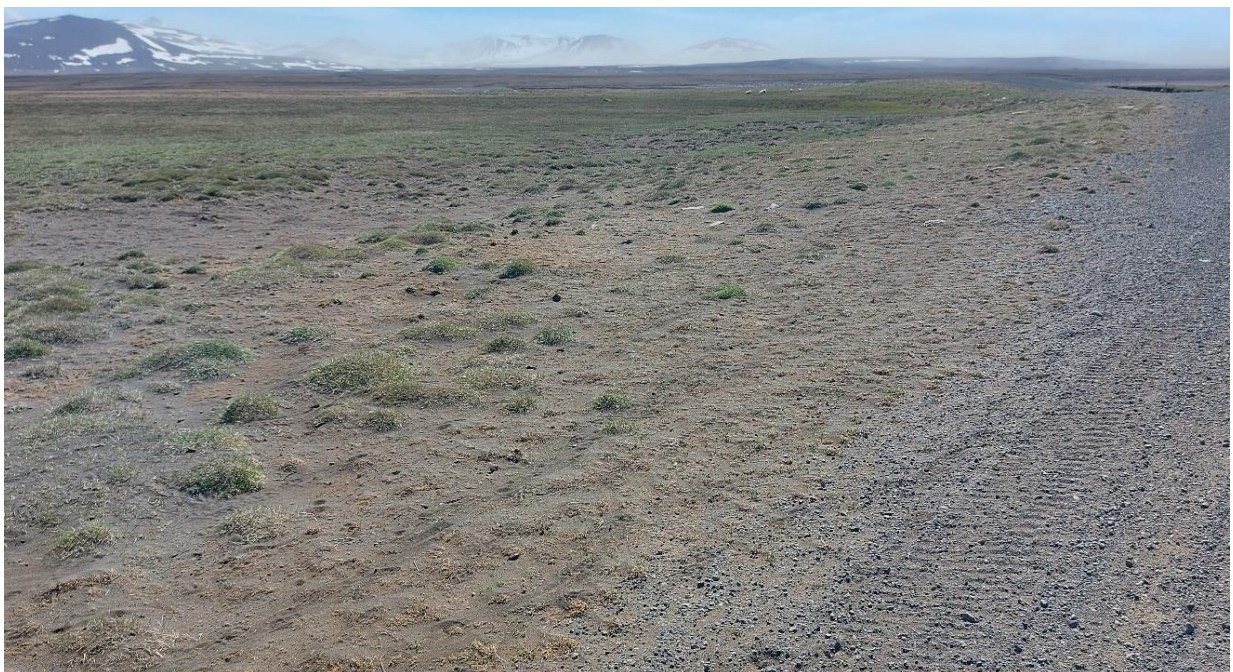
Á Kofaöldu er gróður víða rýr, sérstaklega í vegfláunum sunnarlega á svæðinu. Þar hefur gróður átt erfitt uppdráttar, einkum þar sem áður hefur verið áfok yfir veginn, þrátt fyrir að svæðin hafi verið hreinsuð (mynd 28).

Mynd 28. Vegfláar sunnarlega á Kofaöldu þar sem gróður er víða rýr og hefur átt erfitt uppdráttar, einkum þar sem áfok hefur áður borist yfir veginn.
