Minnisblað

Efni: **Grunnvatnsmælingar í Fljótsdal og á Úthéraði 2015 og 2016.**

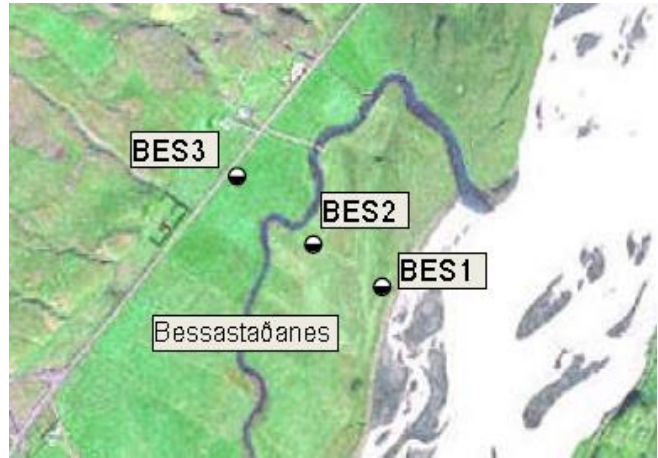
Mynd 3. Grunnvatnsholur í Bessastaðanesi.

Í Bessastaðanesi var ekki ráðist í neinar mótvægisáðgerðir vegna aukins rennslis Jökulsár í Fljótsdal. Slíkt var enda nánast ógjörningur en áin er þar breið og dreifist um mikið aurasvæði. Eins ber hún talsvert efni og áreyrar síbreytilegar. Á mynd 3 má sjá staðsetningu holanna í landi Bessastaðagerðis sem mælt var í.

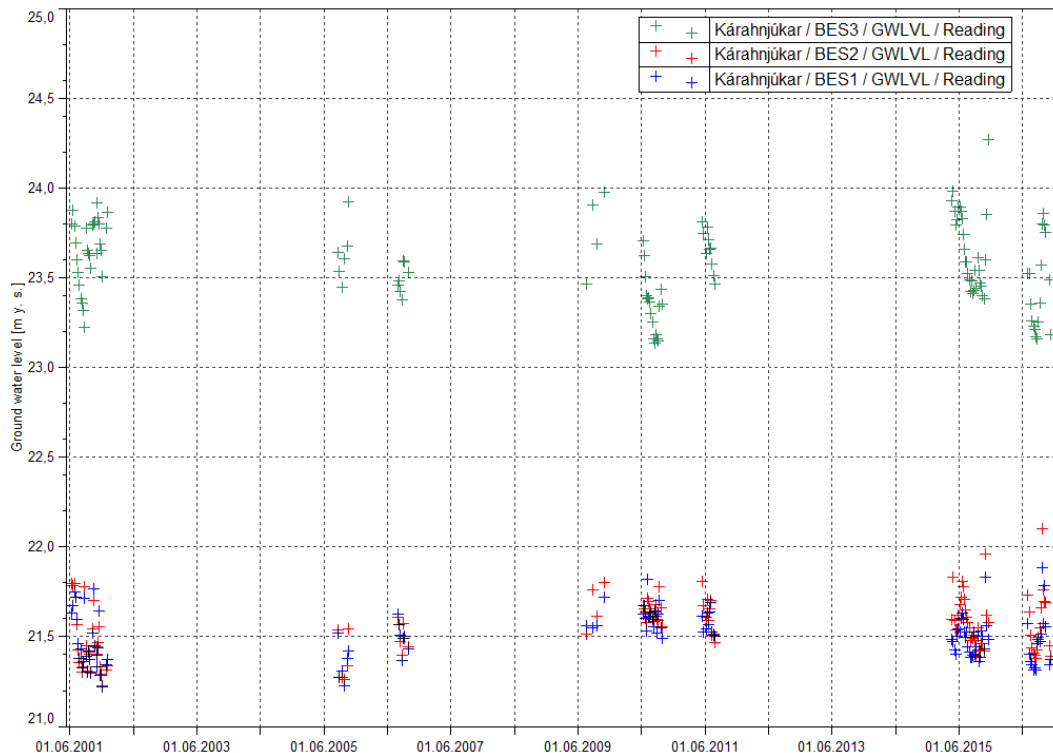
Niðurstöður mælinga úr holunum má sjá á mynd 4. Mæliniðurstöður úr holu BES 3 (grænir punktar) frá 2001-2011 bentu til þess að grunnvatnsstaða í holunni stjórnað af veðurfarsþáttum og sé allsendis óháð vatnsborðshæð árinna

enda holan í 1300 m fjarlægð frá ánni. Mælingar frá 2015 og 2016 staðfesta þessar niðurstöður og engar breytingar orðið á grunnvatnsstöðu í holunni.

Grunnvatnsstaðan í holum BES1 (bláir punktar) og BES2 (rauðir punktar) fylgdi fyrir virkjun náíð vatnsborðssveiflum Jökulsár í Fljótsdal og gerir svo einnig eftir virkjun. Talið var út frá mælingum árin 2009-2011 að grunnvatnsstaða hefði hækkað í holunum tveimur um 0,24 m að jafnaði eftir tilkomu Kárahnjúkavirkjunar. Samkvæmt mælingum frá 2015 og 2016 má ætla að sú hækkun hafi að einhverju leyti gengið til baka en grunnvatnsstaða nær nú niður fyrir 21,5 m y.s. sem hún virðist ekki hafa gert árin 2009-2011 (mynd 4). Kalt var í veðri sumarið 2015 og rennsli undir meðallagi en sumarið 2016 var rennslið við meðallag.

Mynd 4. Grunnvatnsstaða í holum BES1 (bláir punktar), BES2 (rauðir punktar) og BES3 (grænir punktar).

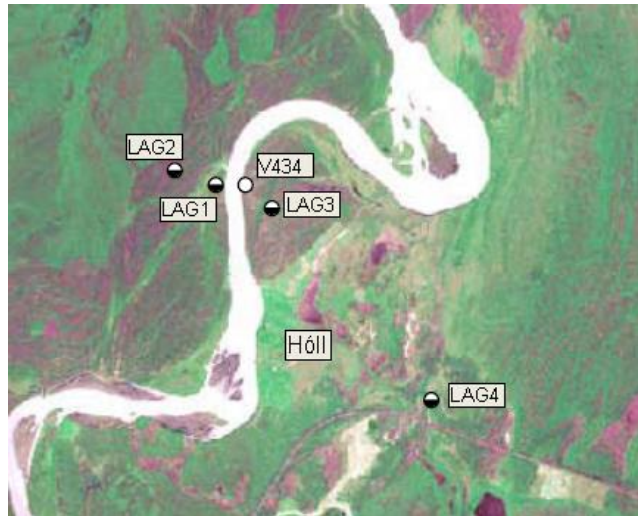
Mynd 5. Grunnvatnsholur við Hól.

Tilgangur mælnisniðsins við Hól var að meta áhrif rennslisaukningar á vatnsborðshækkun Lagarfljóts á Héraðsandi. Landhalli er lítill á þessu svæði og var yfirborð fljótsins að jafnaði kringum 1,5 m y.s. fyrir virkjun. Ekki var mögulegt að ráðast í neinar mótvægisáðgerðir á þessu svæði vegna landhalla en mælingar sýndu að vatnsborð fljótsins við Hól hafi hækkað um 0,41 m eftir tilkomu Kárahnjúkavirkjunar. Á mynd 5 má sjá staðsetningu holanna við Hól sem mælt hefur verið í (LAG1, LAG2, LAG3, LAG4).

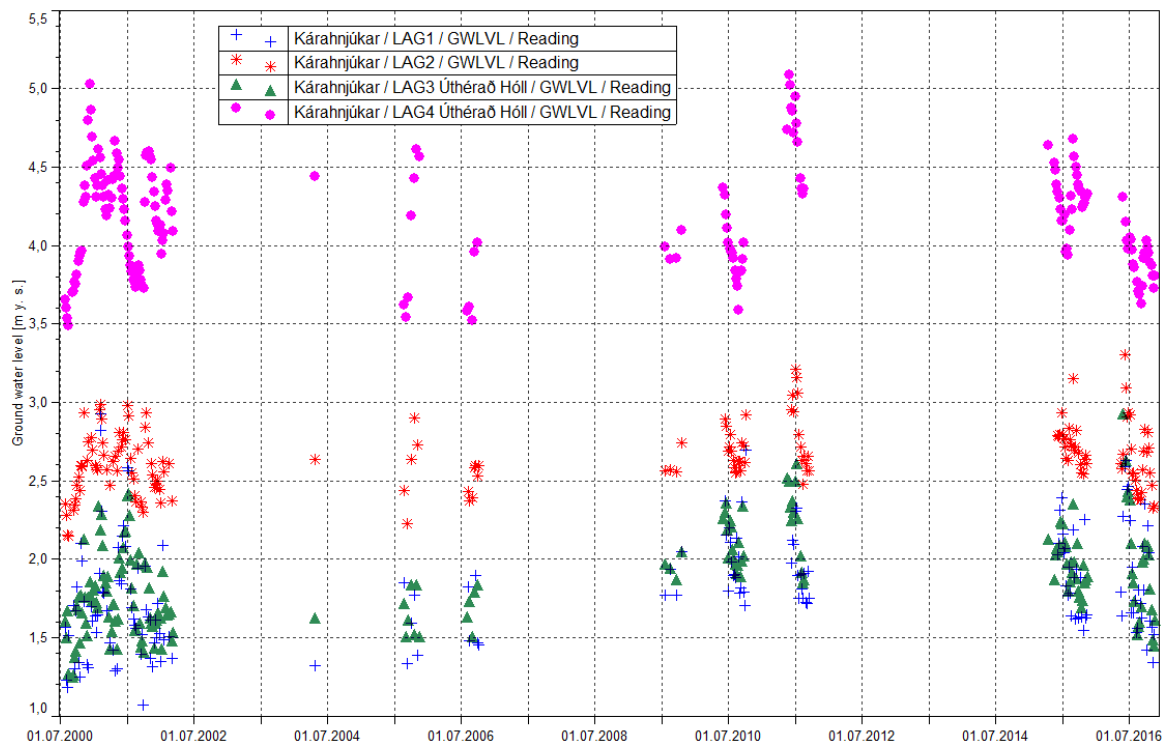
Niðurstöður mælinga úr holunum má sjá á mynd 6. Fyrri niðurstöður bentu til þess að grunnvatnssveifla í holunum næst fljótinu (LAG1 og LAG3) fylgdi vatnsborðssveiflu fljótsins að mestu. Sambærileg hækkun á grunnvatnsstöðu hafi orðið í holunum og vatnsborðshækkun í fljótinu. Í holum LAG2 og LAG4 var ekki unnt að greina áhrif Lagarfljóts á grunnvatn. Mælingar frá 2015 og 2016 styðja við fyrri niðurstöður, ekki sé unnt að greina breytingar frá mælingum árin 2009-2011 eftir að Kárahnjúkavirkjun tók til starfa.

Mynd 6. Grunnvatnsstaða í holum LAG1 (bláir krossar), LAG2 (rauðar stjörnur), LAG3 (grænir þríhyrningar), LAG4 (bleikir hringir).

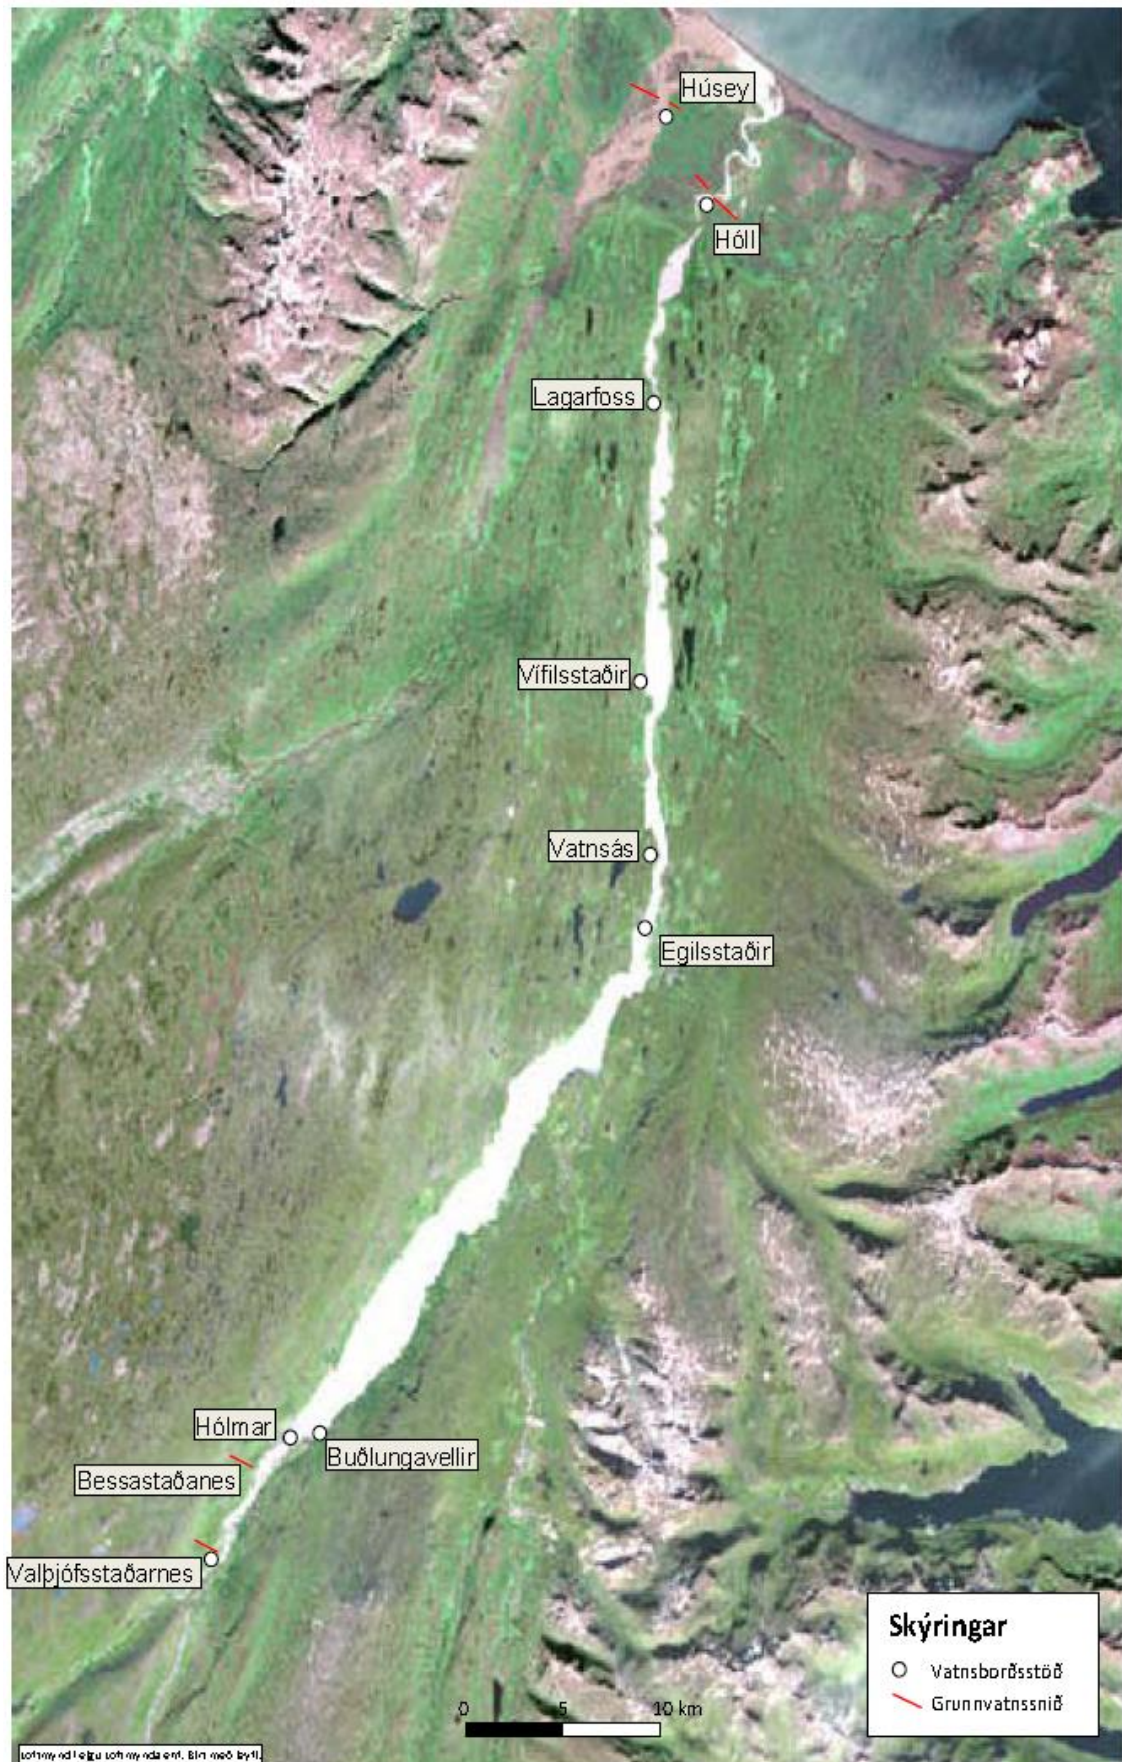
Mynd 9. Mælakerfi vegna vöktunar á grunnvatns - og vatnsborði á Héraði (úr skýrslu LV-2012-099).

Til að fylgjast með þessum breytingum var tekin ákvörðun um að mæla grunnvatnsstöðu í fjórum sniðum. Þessar mælingar hafa farið fram allt frá árinu 2000. Efsta sniðið skráir grunnvatnsstöðu frá Jökulsá í Fljótsdal í Valþjófsstaðanesi að rótum Teigsbjargs (sjá mynd 9 aftast í minnisblaði). Annað sniðið skráir grunnvatnsstöðuna í Bessastaðanesi þvert yfir farveg Bessastaðaár. Þriðja sniðið skráir grunnvatnsstöðu við bæinn Hól beggja vegna Lagarfljóts. Fjórða sniðið skráir grunnvatnsstöðu beggja vegna Jökulsár á Dal vestan við bæinn Húsey í Hrórastungu.
