# HRV – Skýrsla

## SKÝRSLA

**VERKHEITI:** Hljóðmælingar vegna starfsleyfis

**VERKKAUPI:** Alcoa Fjarðaál

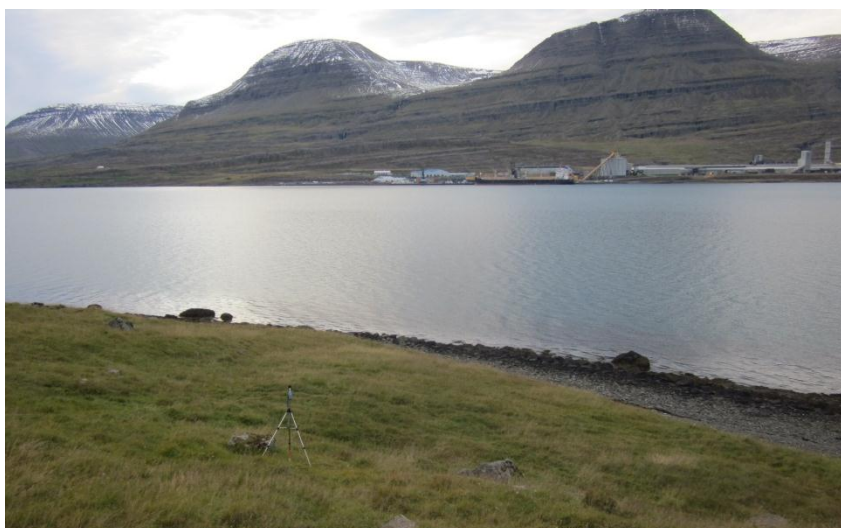
**Mynd 3 Mælipunktur 1.**

Mælipunktur 1 er staðsettur fyrir sunnan fjörð við veg nr. 955, Vattarnesveg. Fjarlægð í álverið er um 2 km. Umferð um veginn var nær engin á meðan mælingum stóð. Staðbundinn hávaði var ekki heyranlegur s.s. frá kindum eða fuglum. Niður frá álveri heyrðist vel.

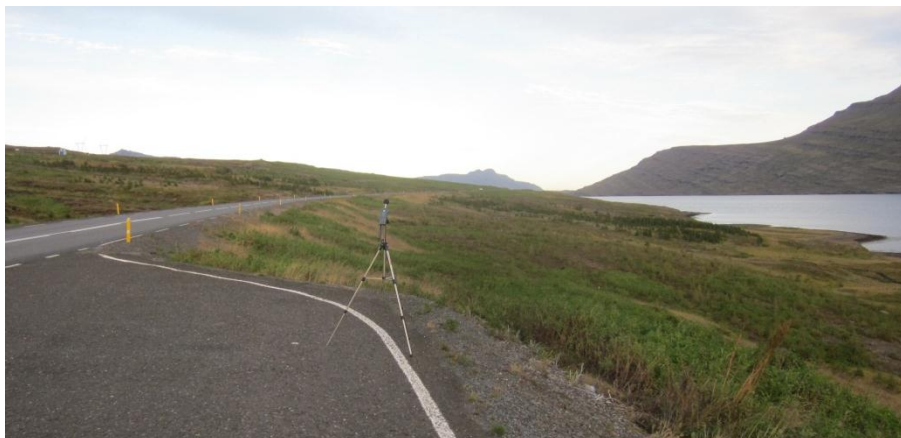
**Mynd 4 Mælipunktur 2.**

Mælipunktur 2 var við veg nr. 92, Norðfjarðarveg. Mælipunktur er í hvarfi frá álverinu og er staðsettur á útskoti við veginn fyrir neðan vinnubúðir.

Hávaði frá álveri var ekki heyranlegur á daginn vegna bílaumferðar en var heyranlegur á kvöldin þó hann væri ekki ríkjandi. Mikil áhrif frá bílaumferð var í mælingum á daggildi sem ekki var hægt að leiðrétta fyrir.

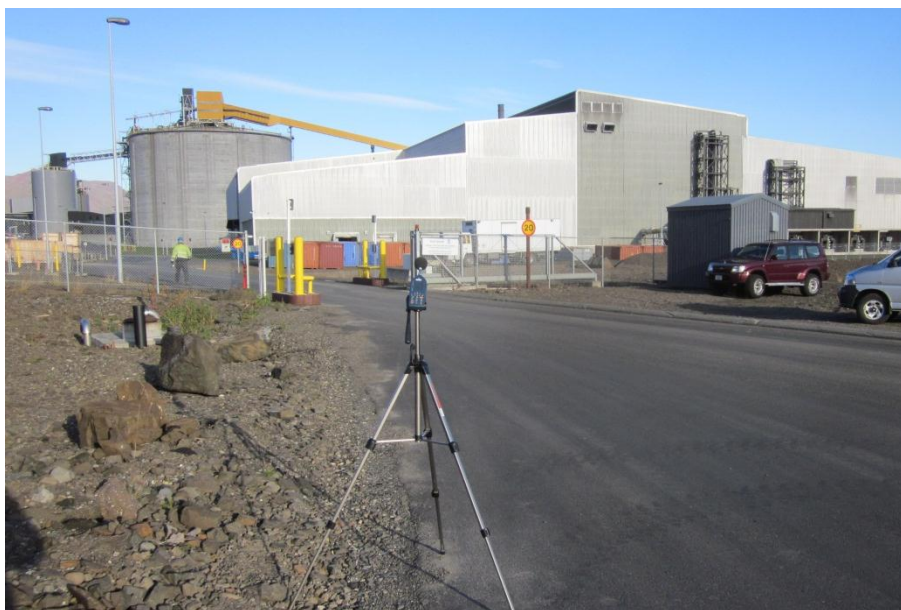
**Mynd 5 Mælipunktur 5.**

Mælipunktur 5 er staðsettur við innkeyrslu á austurhlið álverslóðar. Helstu hljóðgjafar eru frá starfsemi álversins og umferð um innkeyrslu. Minni hávaði er frá starfsemi annarra fyrirtækja í grendinni í dagmælingum og enginn í kvöldmælingum. Töluverð rigning var meðan á kvöldmælingum stóð.

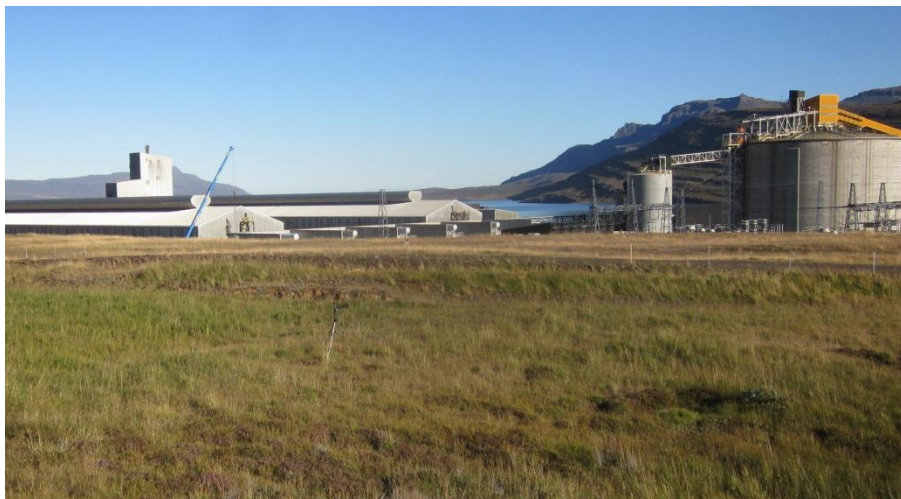
**Mynd 6 Mælipunktur nr. 6.**

Mælipunktur er fyrir utan norð-vesturhorn álverslóðar. Helstu hljóðgjafar í þessum mælipunkti eru hávaði frá starfsemi álversins og umferð um veg nr. 92. Lágvær hljóð koma frá lítilli á (eða læk) sem rennur á milli mælipunkts og lóðarmarka.

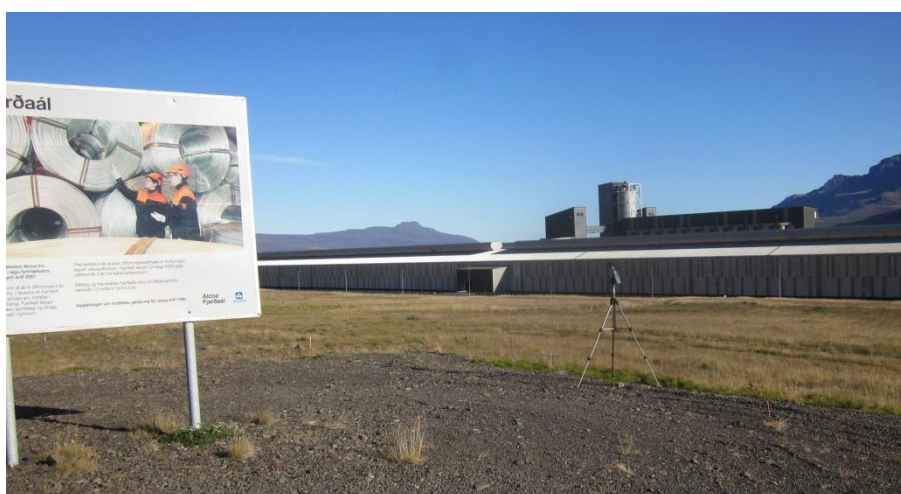
**Mynd 7 Mælipunktur nr. 7.**

Mælipunkturinn er við útskot á upplýsingaskilti álversins við veg nr. 92. Helstu hljóðgjafar hér eru mikil umferð á vegi og starfsemi álversins. Í mælingum að degi til var bílaumferðin ríkjandi en hægt var að leiðrétta fyrir umferðina í kvöldmælingum.

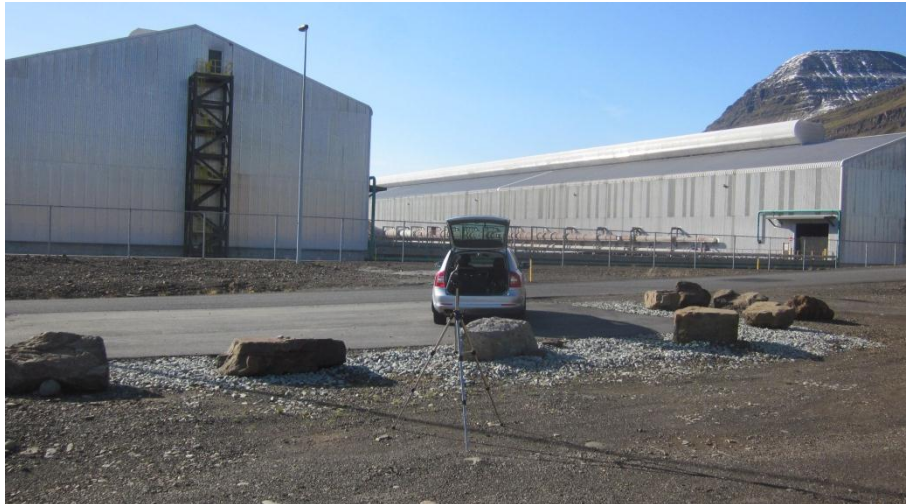
**Mynd 8 Mælipunktur nr. 8.**

Mælipunkturinn er staðsettur austan við lóðarmörk álversins. Helstu hljóðgjafar hér eru starfsemi álversins og lítil umferð um veg að álveri.

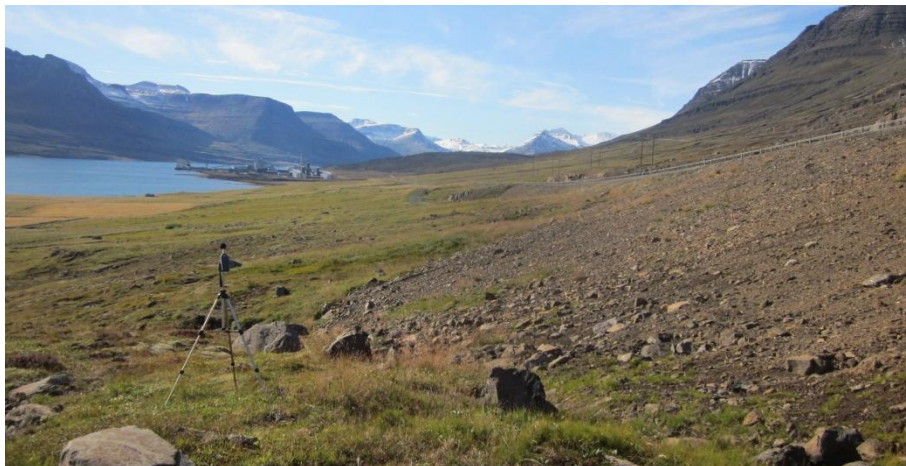
**Mynd 9 Mælipunktur nr. 10.**

Mælipunkturinn er nokkra kílómetra austan við álverið, neðan við veg 92, þar sem nýrri og eldri vegur mætast. Hér var umferðarhávaði ríkjandi í mælingum á dag- og kvöldgildi. Í næturmælingum var hljóð frá álveri veikt sem og hljóð frá nærliggjandi lækjarsprænu.
