Greinargerð: Rofvarnir og gróðurvernd við Háslón

LANDGRÆÐSLA RÍKISINS

Pétur Ingólfsson, Landsvirkjun
Sveinn Runólfsson, Landgræðslan

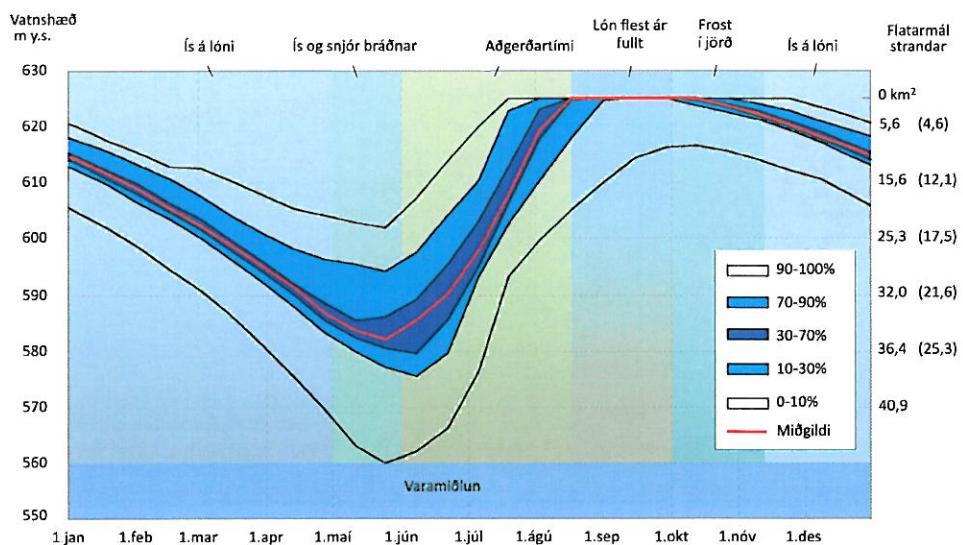
Mynd 8 Vatnsborðssveifla Háslóns.

Sveifla vatnsborðs Háslóns getur mest orðið 75 metrar. Þá er búið að nýta allan varavatnsforða Landsvirkjunar sem geymdur er í Háslóni. Í níu af hverjum 10 árum er lónborðssveiflan 47 m eða minni.

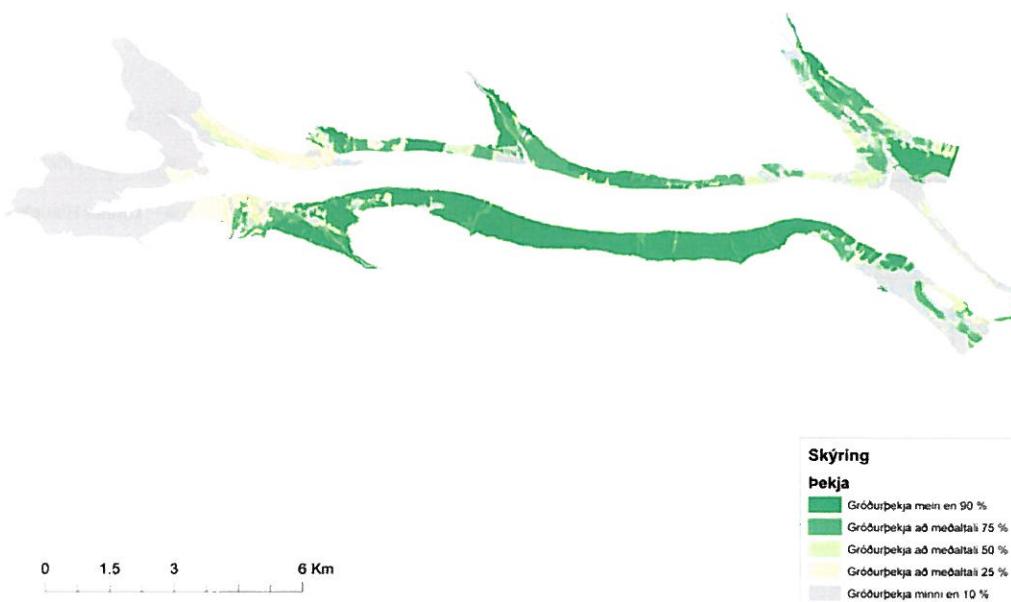
Mynd 9 Gróðurþekja þess lands sem nú er strönd Hálslóns milli 580 m y.s. og 625 m y. s áður en lónið verð til

Ströndin vestan lónsins er miklu brattari en ströndin austan þess. Austurströndin er víða milli 700-800 m breið, en vesturströndin nær óvíða meiri en 400 m breidd. Hún teygir sig inn í landið þar sem Sauðá vestri og eystri, Kringilsá og Gljúfrakvísl renna í lónið. Ströndin er víða vaxin gróðri. Hann er lang gróskumestur á flatri austurströnd lónsins eins og greinilega sést á meðfylgjandi mynd 9.

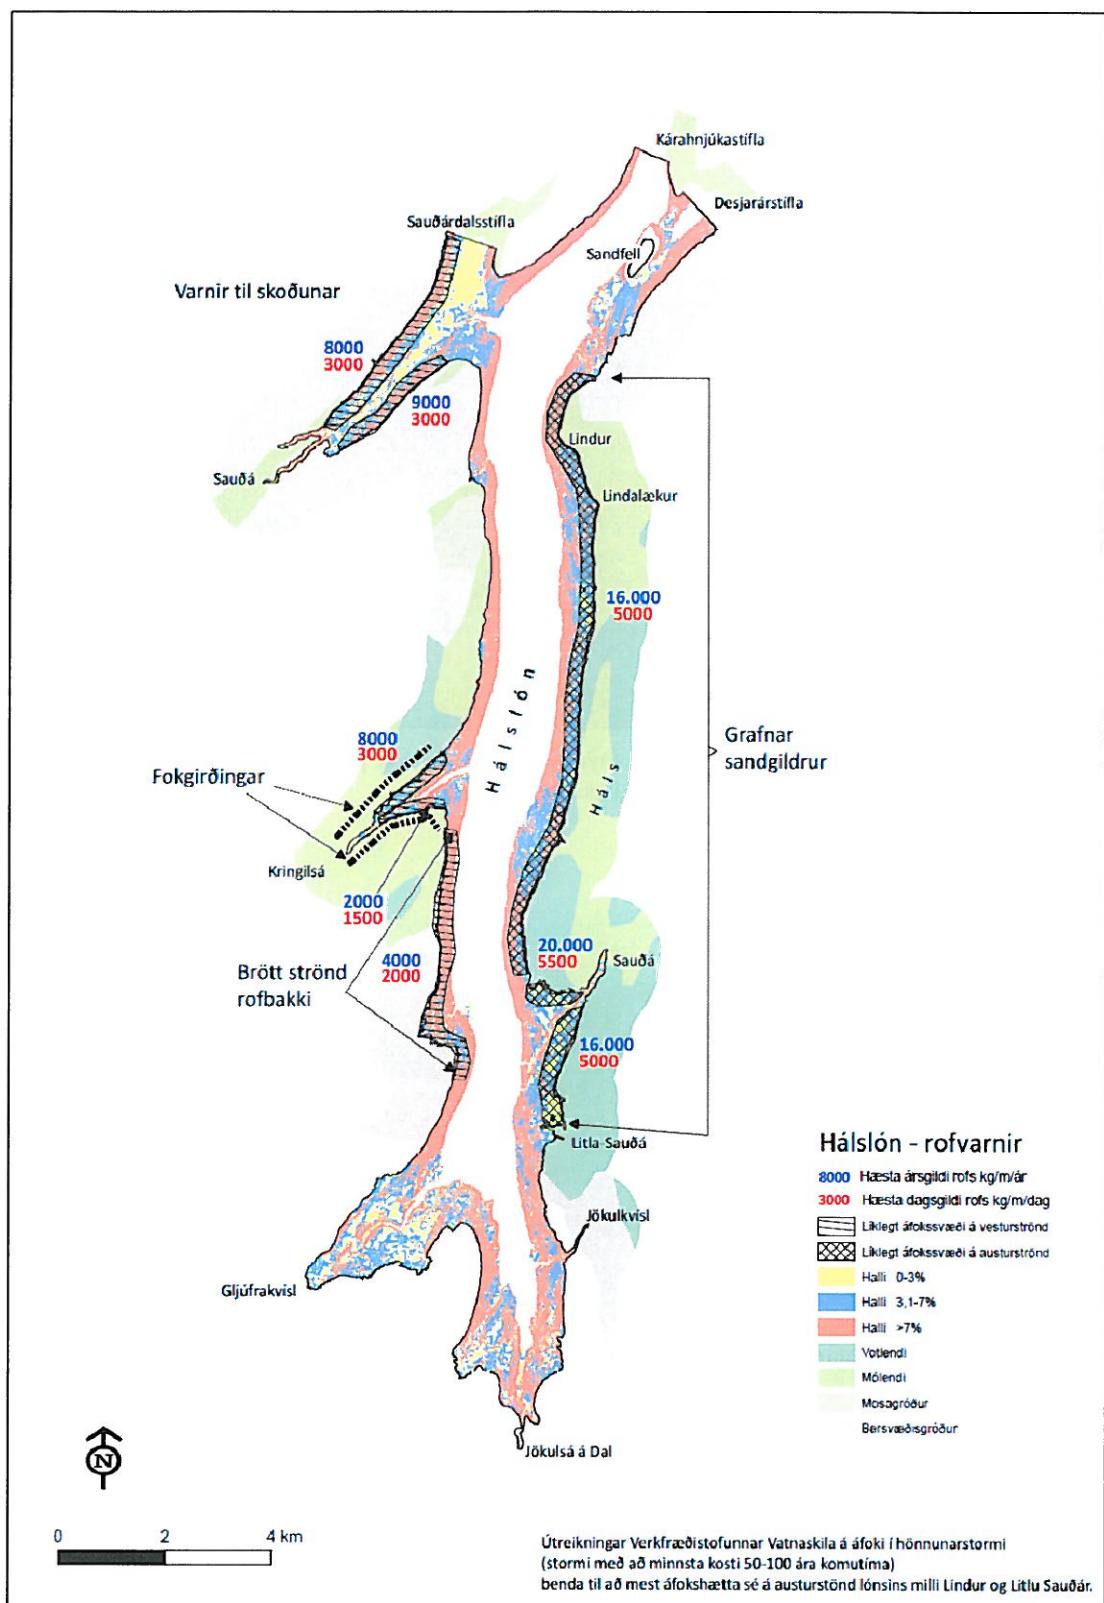
Mynd 12 Yfirlit yfir áætlað áfok í stormi með að minnsta kosti 50–100 ára endurkomutíma og áfoksvarnir.

Til að hægt sé að ákveða hvar á ströndinni er þörf á mótvægisaðgerðum og hvernig þær þurfa að vera er nauðsynlegt að meta hvar og hversu mikill sandur getur fokið frá ströndinni. Verkfræðistofunni Vatnaskilum var á árinu 2003 falið þetta verkefni. Hún vann að þessu verkefni á árunum 2003 til 2007. Í síðustu skýrslunni ([Reikningur á vindrofi á bökkum Háslóns, LV-2007/017](#)) er gerð grein fyrir hversu mikils áfoks má vænta í hönnunarstormi og hvar á ströndinni. Í ljós kom að uppsafnað áfok yfir sumarið getur í sumum árum orðið meira en áfokið frá hönnunarstormi og var tekið tillit til þeirra gilda við hönnun áfoksvarnanna. Við útreikningana er notuð kornastærðardreifing jarðvegsins í stað jökulsets, þar sem hún gefur meira áfok. Útreikningar með kornastærðardreifingu jökulsets eftir 25 ára rekstur gáfu allt að 5 sinnum minna áfok.

Með hliðsjón af niðurstöðum útreikninga Vatnaskila var ákveðið að leggja veg með austurströnd Háslóns allt inn að Litlu Sauðá. Vegurinn sem er tvíbreiður malarvegur 18 km langur var byggður á árunum 2005 og 2006. Vegurinn fer yfir Sauðá eystri sem er óbrúuð, en hún er yfirleitt vel fær upphækkuðum jeppum.

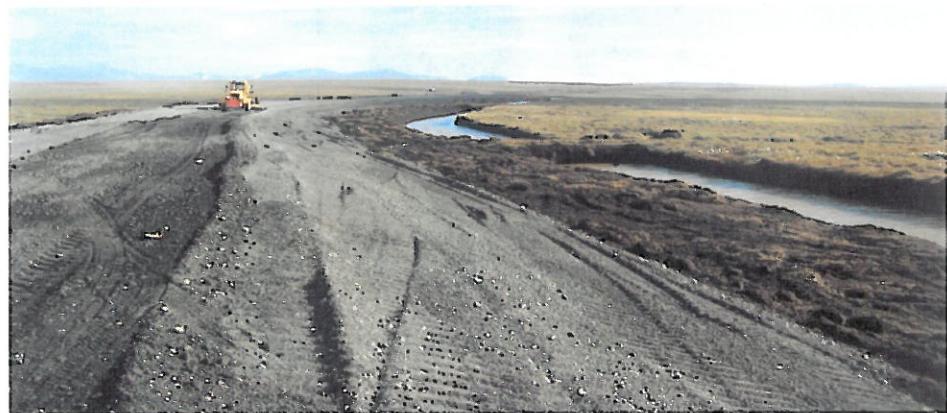
Mynd 14 Vegfláinn sem snýr að lóninu. Neðan hans eru gryfjurnar sem taka eiga við áfoki.

Frá Lindabungu að Litlu Sauðá voru grafnar gryfjur lónmegin við veginn sem rúma 13 til 15 rúmmetra á lm. Gryfjurnar eru nægilega stórar til þess að taka við foksandi sem borist getur af ströndinni yfir mesta áfokssumar á 50 ára tímabili. Efnið sem kom úr gryfjunum var nýtt í undirbyggingu vegarins. Vegurinn gegnir einnig því hlutverki að vera aðkomuleið að svæðinu þegar lagfæringu á sandgryfjum, hreinsunar úr þeim eða annarra varnaraðgerða er þörf.

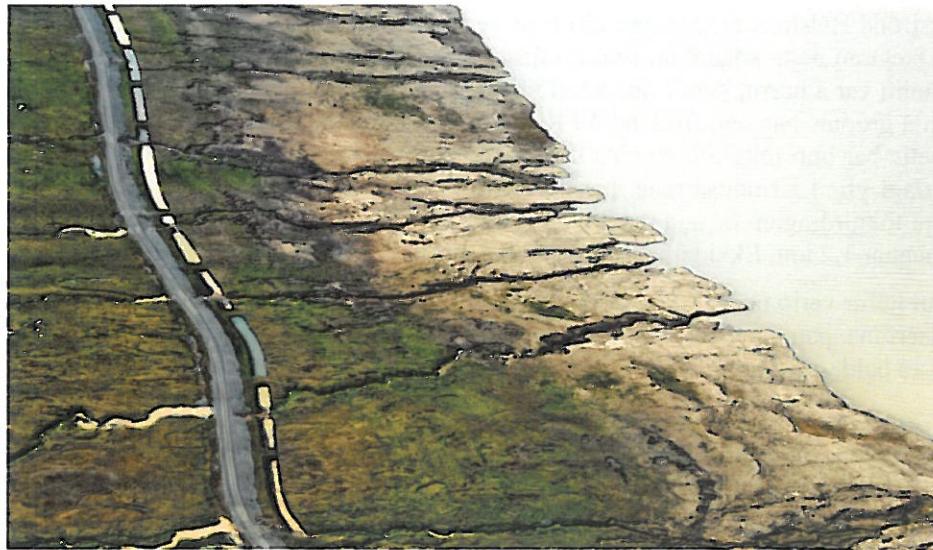
Mynd 15 Hálsvegur séður úr lofti og sandgryfjur lónsmegin við hann

Árið 2008 var bætt við nokkrum sandgryfjum til norðurs. Árið 2009 voru hluti sandgryfjanna, sem höfðu skemmt í ölduróti, lagfærðar og strandbakkinn neðan þeirra varinn grjóti þar sem þörf var á.

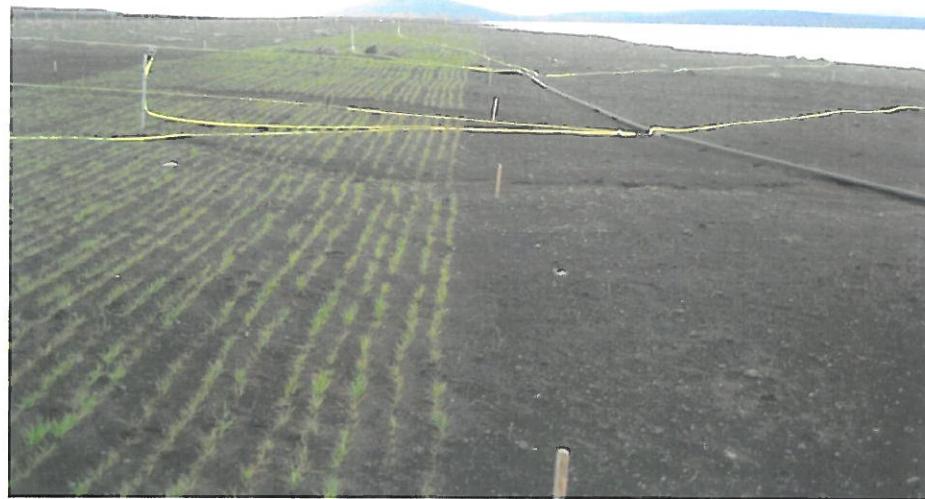
Mynd 18 Vökvunarbúnaður á tilraunareit fyrir melgresissáningu. Sauðafell í baksýn.

Hluti sáningarsvæðisins var vökvaður reglulega yfir sprettutímann síðastliðið summar. Fyrstu niðurstöður sýna að auðvelt er að koma melgesi til á melum við Hálslón með því að fella fræið vel niður í jarðveginn að hausti ásamt áburðargjöf. Hins vegar á eftir að koma í ljós hver vetrarafföll verða á plöntunum. Megin tilgangur þessara melgresirannsókna er að kanna hvort unnt er að stöðva framrás áfoksgeira, sem berst inn á gróið land í aftakaveðri með því að sá melgesi í hann. Gert er ráð fyrir að þessum rannsóknum ljúki árið 2011.

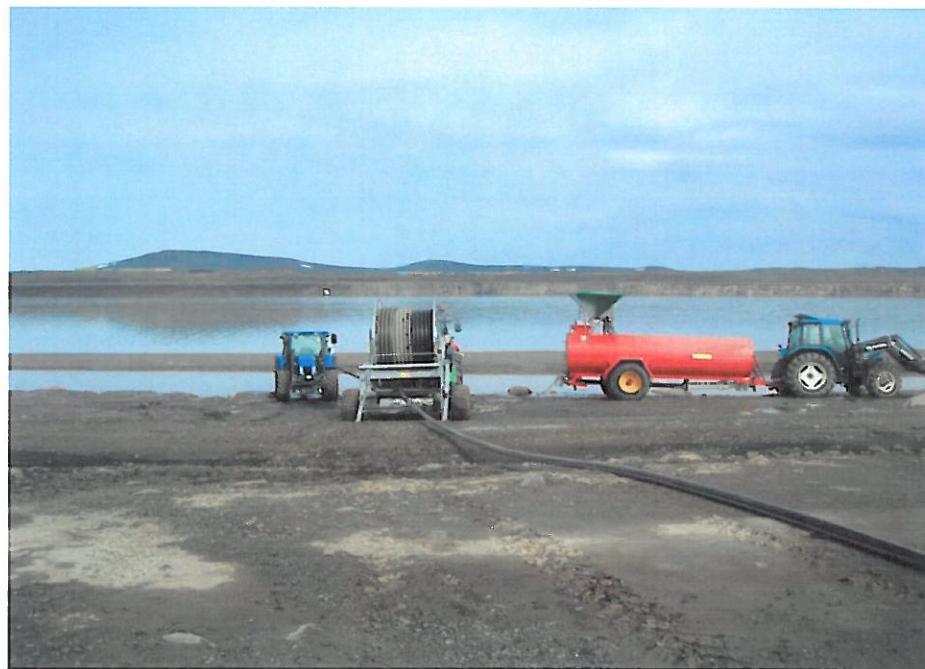
Mynd 19 Slöngukefli Rainstar dreifarans fyrir miðri mynd. Vinstra megin er traktor með haugsugu.

Árið 2008 fóru fram tilraunir við Hálslón með jarðvegsbindingu á ströndinni upp af Desjarárstíflu með vökvun og notkun bindiefnisins Flobond. Tækjabúnaður var sérstaklega lagaður að aðstæðum og bindiefninu. Í ljós kom að vökvun er ekki raunhæfur kostur ein og sér. Þá hafði Flobond bindiefnið ýmsa galla. Notaðar voru bæði Rainstar dreifisprautur og traktorar er drógu tanka með sérstökum dreifibúnaði við verkið.

Árið 2007 fóru fram tilraunir á vegum Landgræðslunnar í Gunnarsholti þar sem prófaðar voru sérstakar dælur – Rainstar - sem notaðar eru erlendis til vökvunar í landbúnaði. Fenginn var sérfræðingur frá Þýskalandi til að veita ráð um val á tækjabúnaði til vökvunar. Einnig fóru fram prófanir á nokkrum bindiefnum í Gunnarsholti, sem síðan voru reynd á jökulleir úr Skaftá.

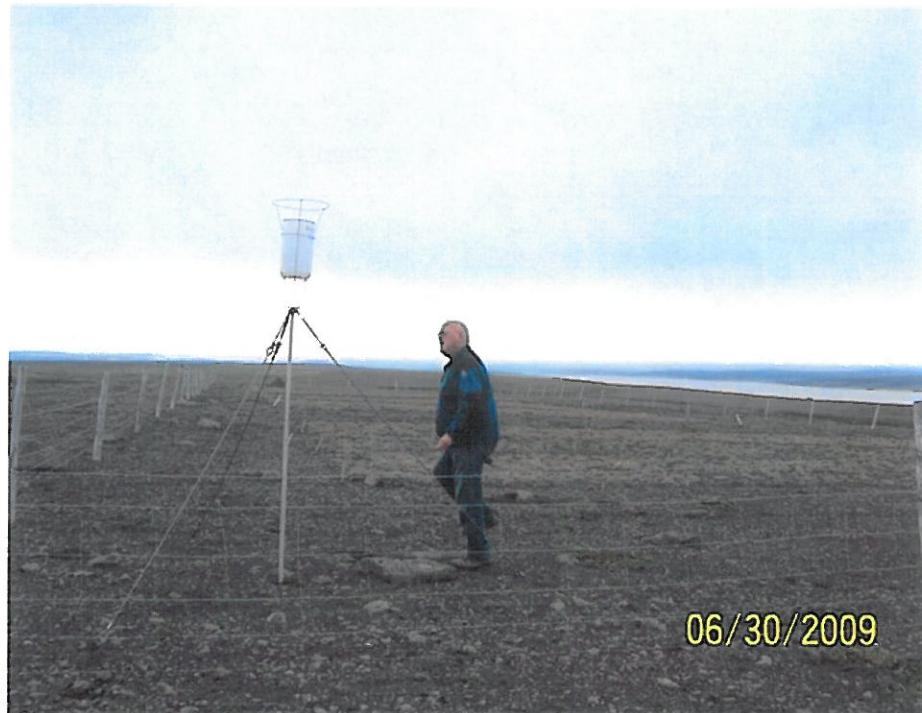
Mynd 22 Hreggviður Jónsson umsjónarmaður mælinga hugar að fallryksmæli á Hálsi.

Á mánaðarfresti eru krukkurnar (sem sjá má á mynd 22) tæmdar og sá jarðvegur sem sest hefur í krukkuna viktaður. Þessar mælingar gefa okkur upplýsingar um hvort uppfok eigi sér stað eða mikið svifryk hafi verið í nánd við viðkomandi mæla og með því að skoða hvaða vindáttir hafa verið í hvassviðrum í mánuðinum má sjá hvaðan svifrykið hefur borist í mælinn.

Mælingar á fallryki hafa ekki farið fram hér á landi utan þéttbýlis. Landsvirkjun ákvað að hefja mælingu á fallryki árið 2005 með því að setja upp 12 svokallaða fallryksmæla sem notaðir hafa verið af Umhverfisstofnun til mælinga á fallryki á Sauðárkróki og Höfn í Hornafirði. Þessum mælum hefur síðan verið fylgð og eru þeir nú 19 talsins.

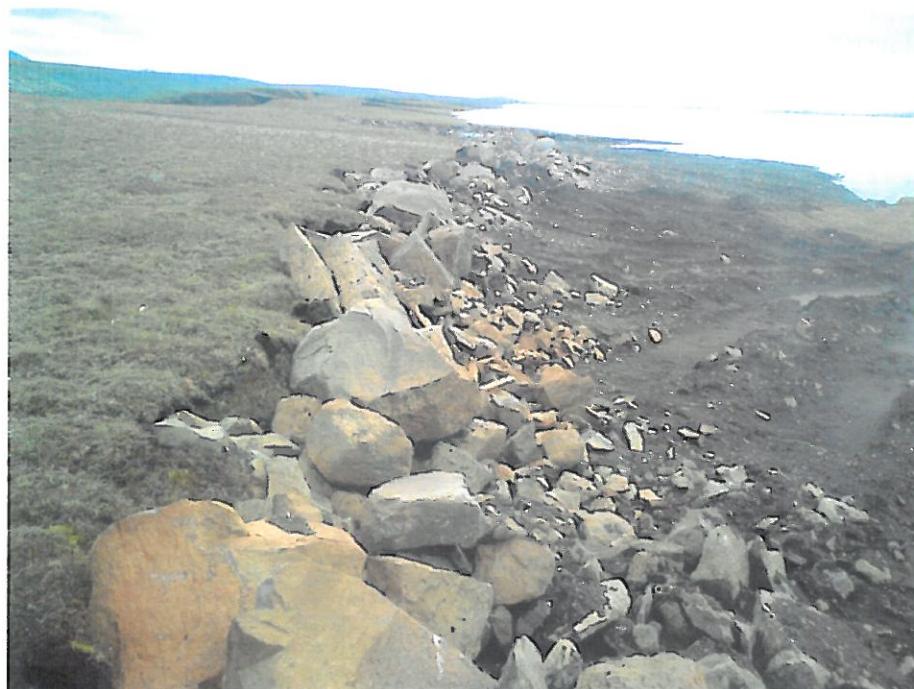
Mynd 24 Rofvörn strandbakkans á Hálsi neðan við sandgildrurnar.

Útlit er fyrir að bakkavörnin verði einfaldara verk en vænta mátti í upphafi vegna þess að víðast er nægt grjót á ströndinni neðan bakkans þar sem jarðvegurinn hefur hreinsast í burtu.

Í kæru Landsvirkjunar til umhverfisráðherra er gert ráð fyrir að rofverja sandbakkann milli Sauðafells og Kringilsár ([Stjórnsýslukæra. Greinargerð um efnislega þætti. 4. september 2001, bls. 7](#)). Ekki er tímabært að fara í þá aðgerð fyrr en komið er á jafnvægisástand. Í sumar voru bakkar grjótvarðir á nokkrum kafla á austurströndinni til að verja sandgildrurnar.
